Rapport de repérage des matériaux et produits contenant de l'amiante avant réalisation de travaux dans un immeuble bâti

1
19 RUE DU 8 MAI 1945
77320 LA FERTE GAUCHER

Référence du dossier : Diffus OPH77

26LAI0301 23/10/2020 - 11:49

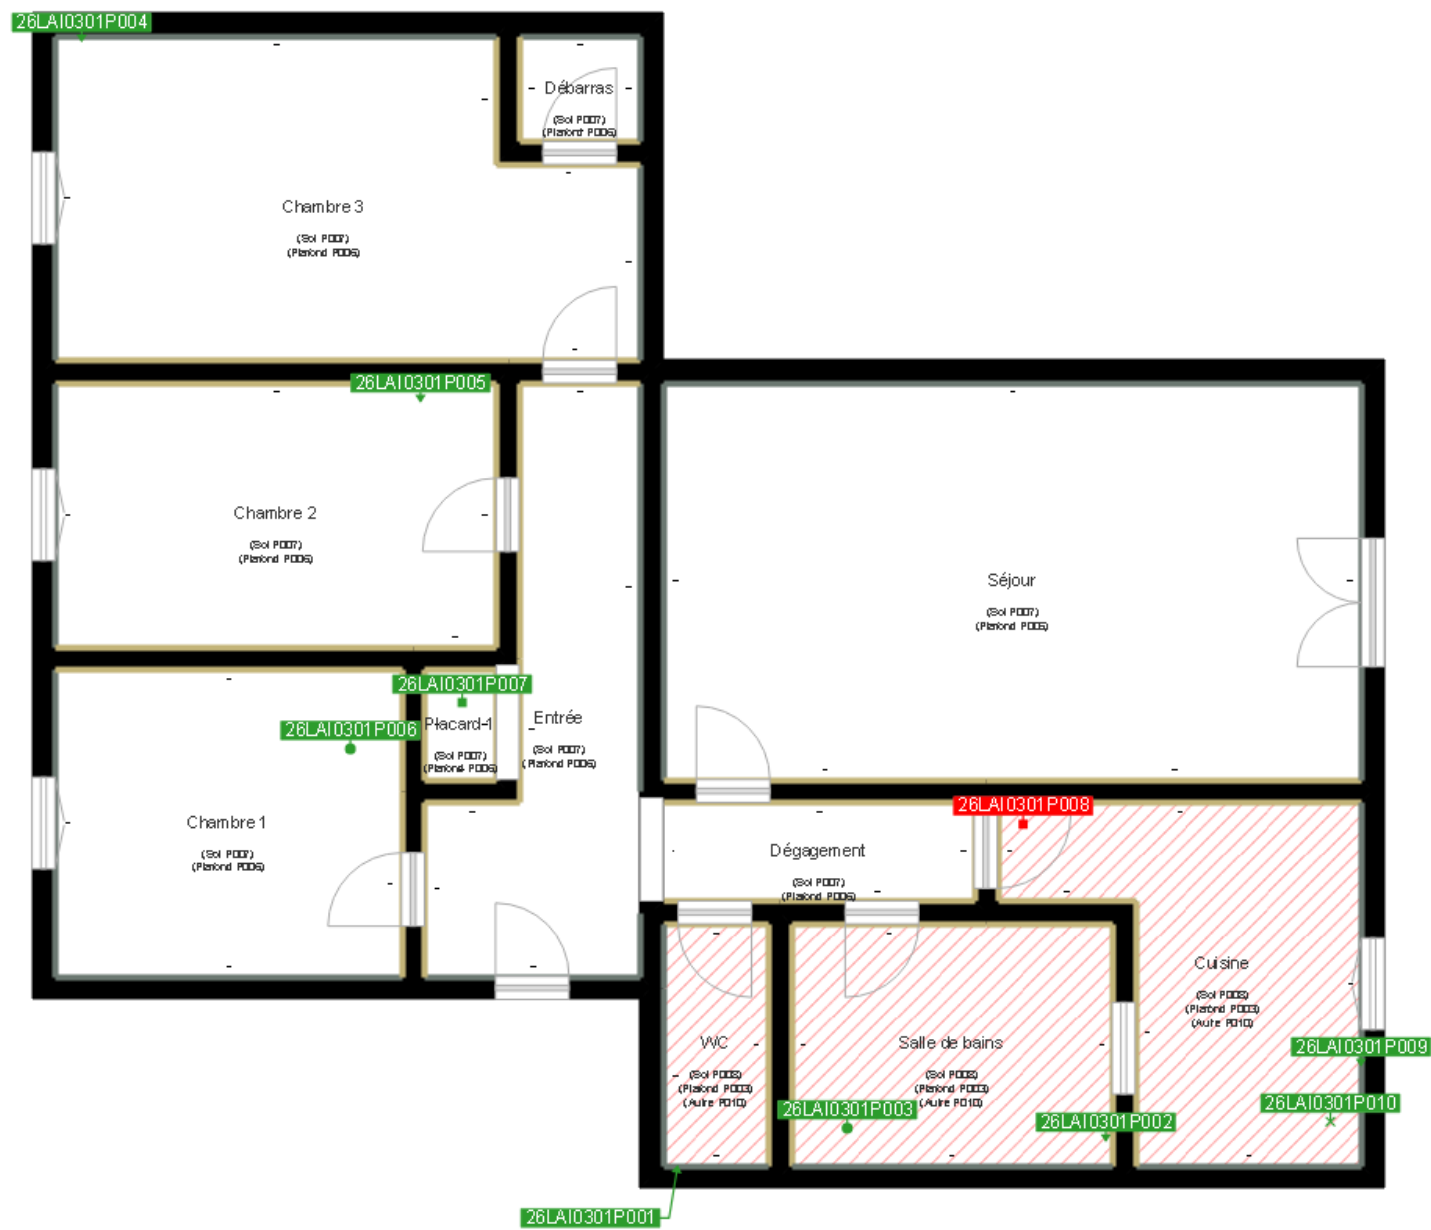
PLANCHE DE REPERAGE

Pièce et Etage	Ouvrage ou composant de la construction	Localisation	Partie d'ouvrage ou de composant à inspecter ou à sonder	Identification	Justification	Commentaire
Cuisine - R+3	Revêtements de sols	Sol	Revêtement souple	P008 (Fr3)	RESULTAT ANALYSE	BON ETAT
Salle de bains - R+3	Revêtements de sols	Sol	Revêtement souple	P008 (Fr3)	ZPSO	BON ETAT
WC - R+3	Revêtements de sols	Sol	Revêtement souple	P008 (Fr3)	ZPSO	BON ETAT

Identification : P008 (Fr3)
Pièce et étage : Cuisine R+3
Localisation : Sol
Parties d'ouvrages ou de composants : Revêtements de sols (Revêtement souple)
Descriptif Laboratoire : Colle bitumineuse noire
Résultat (justification) : Amiante détecté (RESULTAT ANALYSE)
