Rapport de mission de repérage des matériaux et produits contenant de l'amiante dans les immeubles bâties avant réalisation de travaux

Numéro de dossier : RAAT-26LAN0302
Date du repérage : 12/10/2022

Adresse	Rue : 29 Rue du 8 Mai 1945 (26LAN0302) Bât., escalier, niveau, appartement n°, lot n°: Bat. 29; Esc. 29; Etage 3; Porte 0302, Lot numéro 26LAN0302 Code postal, ville : 77320 LA FERTE GAUCHER
Périmètre de repérage : Ensemble du logement
Type de logement : Appartement - T3
Fonction principale du bâtiment : Habitation (partie privative d'immeuble)
Date de construction : NC

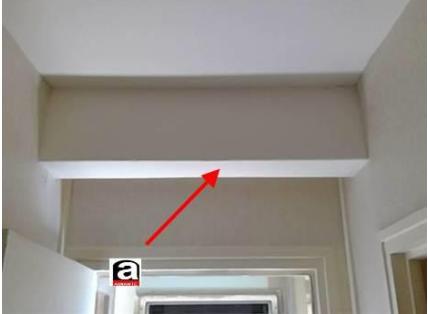
Mat.003 : Conduit en fibres-ciment					
Pièces : Chambre 1					
Localisation	n° de sondage	Description	Echantillon	N° Echantillon	Photo
Chambre 1	1	<u>Identifiant</u> :Mat.003 <u>Description</u> :Conduit en fibres-ciment <u>Résultat</u> : Présence d'amiante	Aucun prélevement

<p>Photo n° PhA001 Localisation : Chambre 1 Ouvrage : 6 - Conduits et accessoires intérieurs - Conduits de fluides (air, eau, vapeur, fumée, échappement, autres fluides) Partie d'ouvrage : Conduit en fibres-ciment Description : Conduit en fibres-ciment</p>
---	--
