## Rapport de mission de repérage des matériaux et produits contenant de l'amiante avant réalisation de travaux

Référence : RAAT\_26LAV0301

Le 14/05/2021

Adresse : 45 rue 8 Mai 1945 77320 LA FERTÉ-GAUCHER

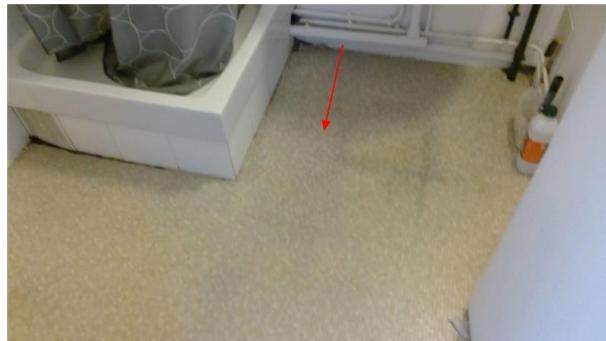
**ANNEXE : Fiches d'identification et de cotation**
**PRELEVEMENT : P001**
**Emplacement**

N° Local	Local	Elément	Zone	Matériaux / Produit	Méthode	référence du prélevement	état de dégradation abrégé	(AVT2019) Quantification
9	Salle d'eau	Plancher	Sol	Colle - Linoleum	Résultat d'analyse (P001)	P001	MND

Nom du client	Numéro de dossier	Localisation
HABITAT 77 OPH DE SEINE DE MARNE	RAAT_26LAV0301	3ème - Salle d'eau Plancher - Sol
Nom de l'opérateur	Date de prélèvement	Matériau
MARTIN Olivier	14/05/2021	Colle - Linoleum
<b>Résultat amiante</b>		
Présence d'amiante (Fibres d'amiante de type chrysotile)

(i) Les fibres d'amiante ont été détectées dans le matériau de type colle bitumineux (noir). Les autres matériaux décrits simultanément ne peuvent pas être séparés et analysés séparément, en conséquence, en raison du risque d'intercontamination, le résultat d'analyse est rendu sur l'ensemble de la couche.

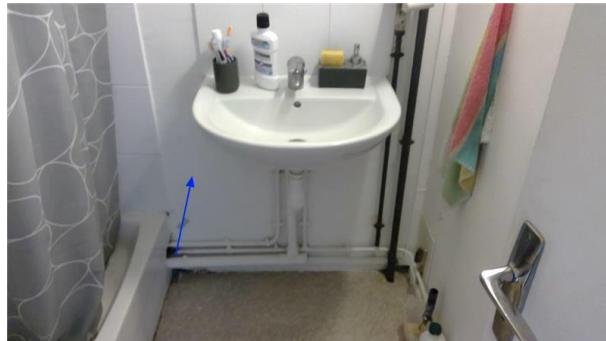
**PRELEVEMENT : P002**
**Emplacement**

Nom du client	Numéro de dossier	Localisation
HABITAT 77 OPH DE SEINE DE MARNE	RAAT_26LAV0301	3ème - Salle d'eau Mur - B
Nom de l'opérateur	Date de prélèvement	Matériau
MARTIN Olivier	14/05/2021	Enduit - Peinture
<b>Résultat amiante</b>		
absence d'amiante

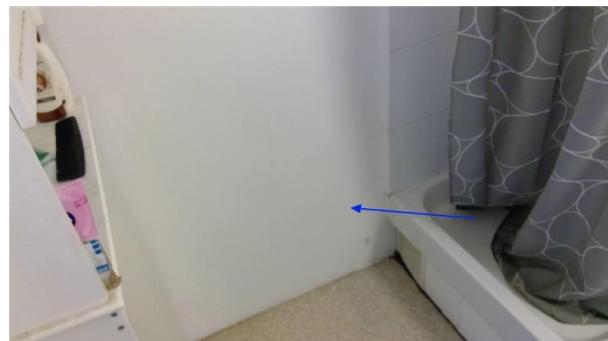
**PRELEVEMENT : P003**
**Emplacement**

Nom du client	Numéro de dossier	Localisation
HABITAT 77 OPH DE SEINE DE MARNE	RAAT_26LAV0301	3ème - Salle d'eau Cloisons - A
Nom de l'opérateur	Date de prélèvement	Matériau
MARTIN Olivier	14/05/2021	Enduit - Peinture
<b>Résultat amiante</b>		
absence d'amiante

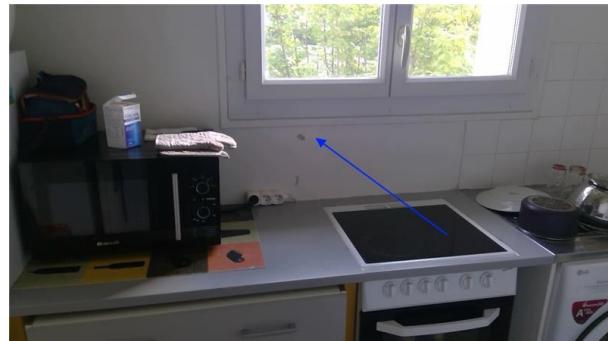
**PRELEVEMENT : P004**
**Emplacement**

Nom du client	Numéro de dossier	Localisation
HABITAT 77 OPH DE SEINE DE MARNE	RAAT_26LAV0301	3ème - Cuisine Mur façade - C
Nom de l'opérateur	Date de prélèvement	Matériau
MARTIN Olivier	14/05/2021	Enduit - Peinture
<b>Résultat amiante</b>		
absence d'amiante

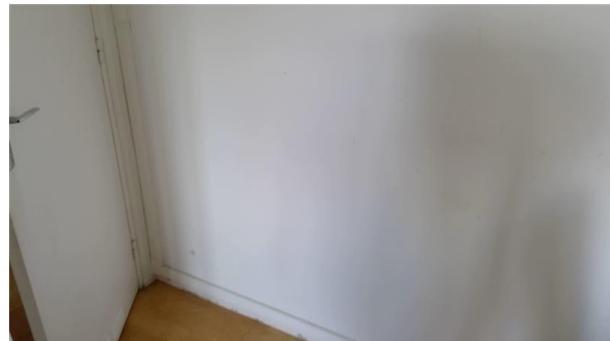
**PRELEVEMENT : P005**
**Emplacement**

Nom du client	Numéro de dossier	Localisation
HABITAT 77 OPH DE SEINE DE MARNE	RAAT_26LAV0301	3ème - Salon Mur - B et C
Nom de l'opérateur	Date de prélèvement	Matériau
MARTIN Olivier	14/05/2021	Enduit - Peinture
<b>Résultat amiante</b>		
absence d'amiante

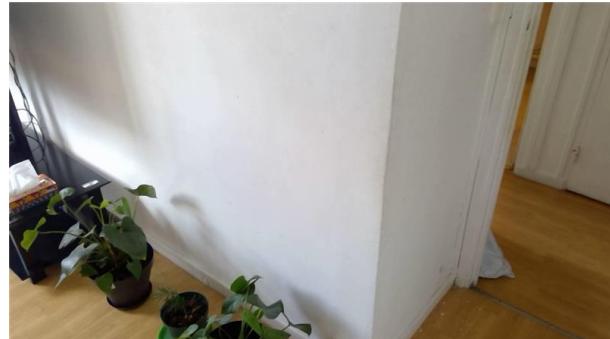
**PRELEVEMENT : P006**
**Emplacement**

Nom du client	Numéro de dossier	Localisation
HABITAT 77 OPH DE SEINE DE MARNE	RAAT_26LAV0301	3ème - Salon Cloisons - ACE
Nom de l'opérateur	Date de prélèvement	Matériau
MARTIN Olivier	14/05/2021	Enduit - Peinture
<b>Résultat amiante</b>		
absence d'amiante

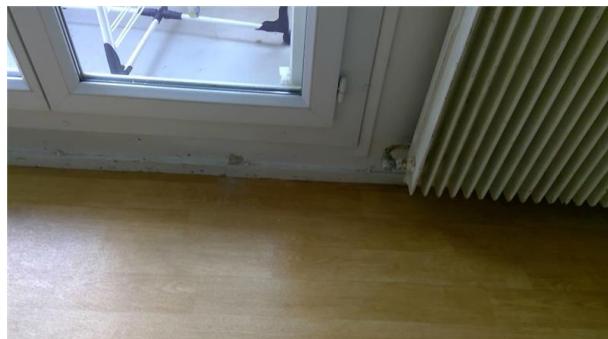
**PRELEVEMENT : P007**
**Emplacement**

Nom du client	Numéro de dossier	Localisation
HABITAT 77 OPH DE SEINE DE MARNE	RAAT_26LAV0301	3ème - Salon Mur facade - D
Nom de l'opérateur	Date de prélèvement	Matériau
MARTIN Olivier	14/05/2021	Enduit - Peinture
<b>Résultat amiante</b>		
absence d'amiante

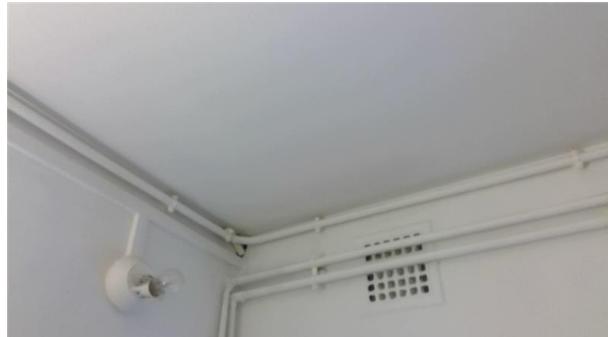
**PRELEVEMENT : P008**
**Emplacement**

Nom du client	Numéro de dossier	Localisation
HABITAT 77 OPH DE SEINE DE MARNE	RAAT_26LAV0301	3ème - Salle d'eau Plancher haut - Plafond
Nom de l'opérateur	Date de prélèvement	Matériau
MARTIN Olivier	14/05/2021	Enduit - Peinture
<b>Résultat amiante</b>		
absence d'amiante

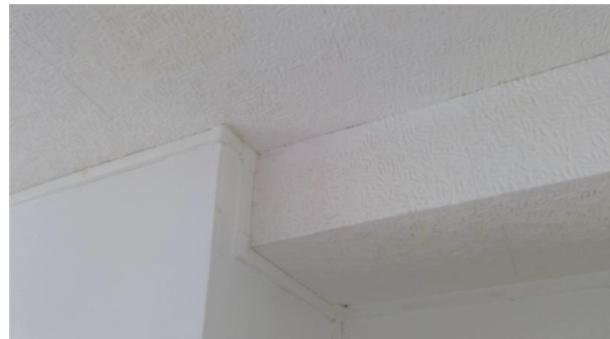
**PRELEVEMENT : P009**
**Emplacement**

Nom du client	Numéro de dossier	Localisation
HABITAT 77 OPH DE SEINE DE MARNE	RAAT_26LAV0301	3ème - Salon Plancher haut - Plafond
Nom de l'opérateur	Date de prélèvement	Matériau
MARTIN Olivier	14/05/2021	Enduit - Peinture
<b>Résultat amiante</b>		
absence d'amiante

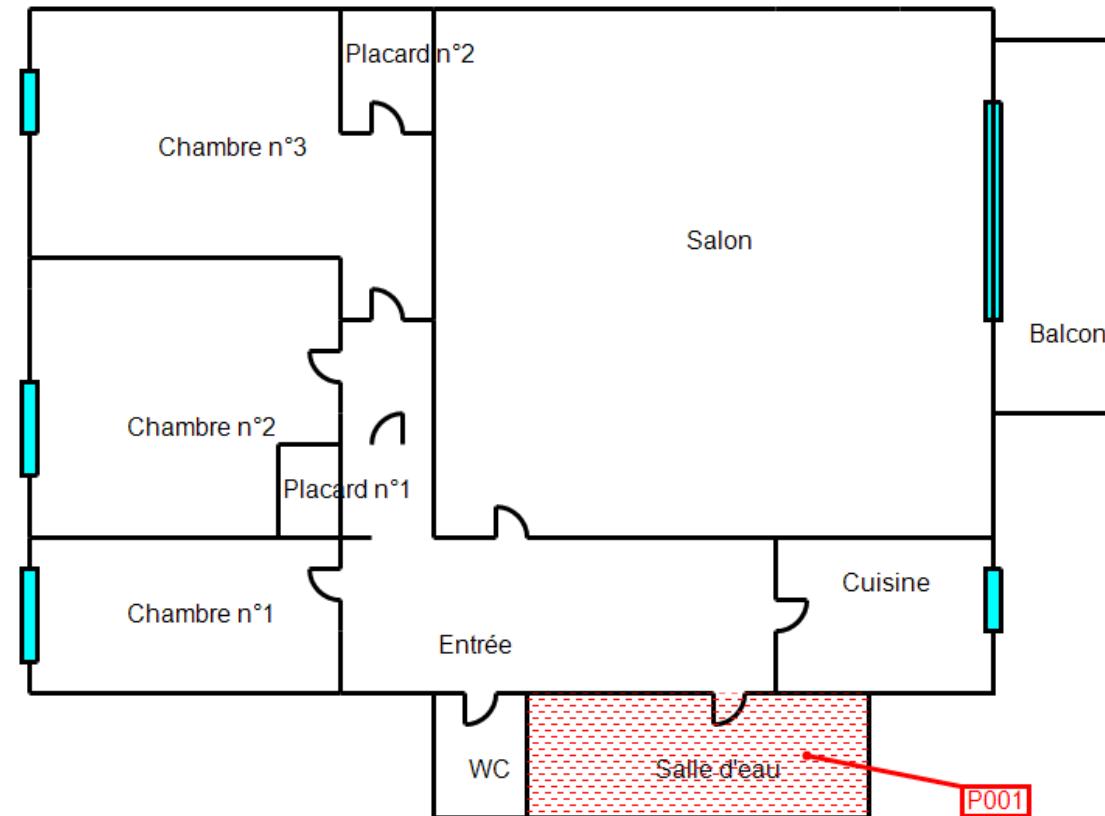
Legende :  
Colle

Amiante
