Rapport de repérage des matériaux et produits contenant de l'amiante avant réalisation de travaux dans un immeuble bâti

Bien concerné
2
4 RUE D L ITALIE
77320 LA FERTE GAUCHER

Date du rapport : 23/10/2020
Date de visite : 15/10/2020
Fait à : MAGNY LE HONGRE
Référence du dossier : Diffus OPH77
Référence du rapport :
26LAB0102 23/10/2020 - 02:54
Nombre de prélèvements : 12

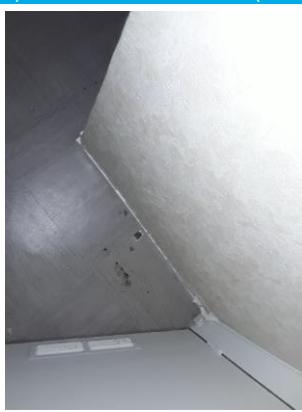
Identification : P010 (Fr1)

Pièce et étage : Chambre 2 R+1

Localisation : Sol

Parties d'ouvrages ou de composants : Revêtements de sols (Dalles de sol)

Descriptif Laboratoire : Revêtement souple gris

Résultat (justification) : Amiante non détectée (RESULTAT ANALYSE)

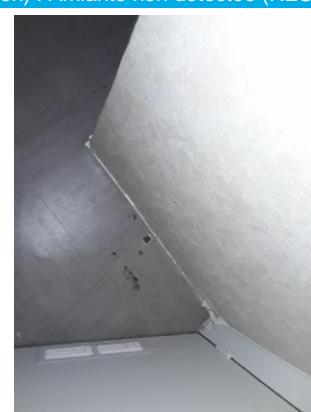
Identification : P010 (Fr2)

Pièce et étage : Chambre 2 R+1

Localisation : Sol

Parties d'ouvrages ou de composants : Revêtements de sols (Dalles de sol)

Descriptif Laboratoire : Colle polymère jaune non séparable + ragréage gris

Résultat (justification) : Amiante non détectée (RESULTAT ANALYSE)

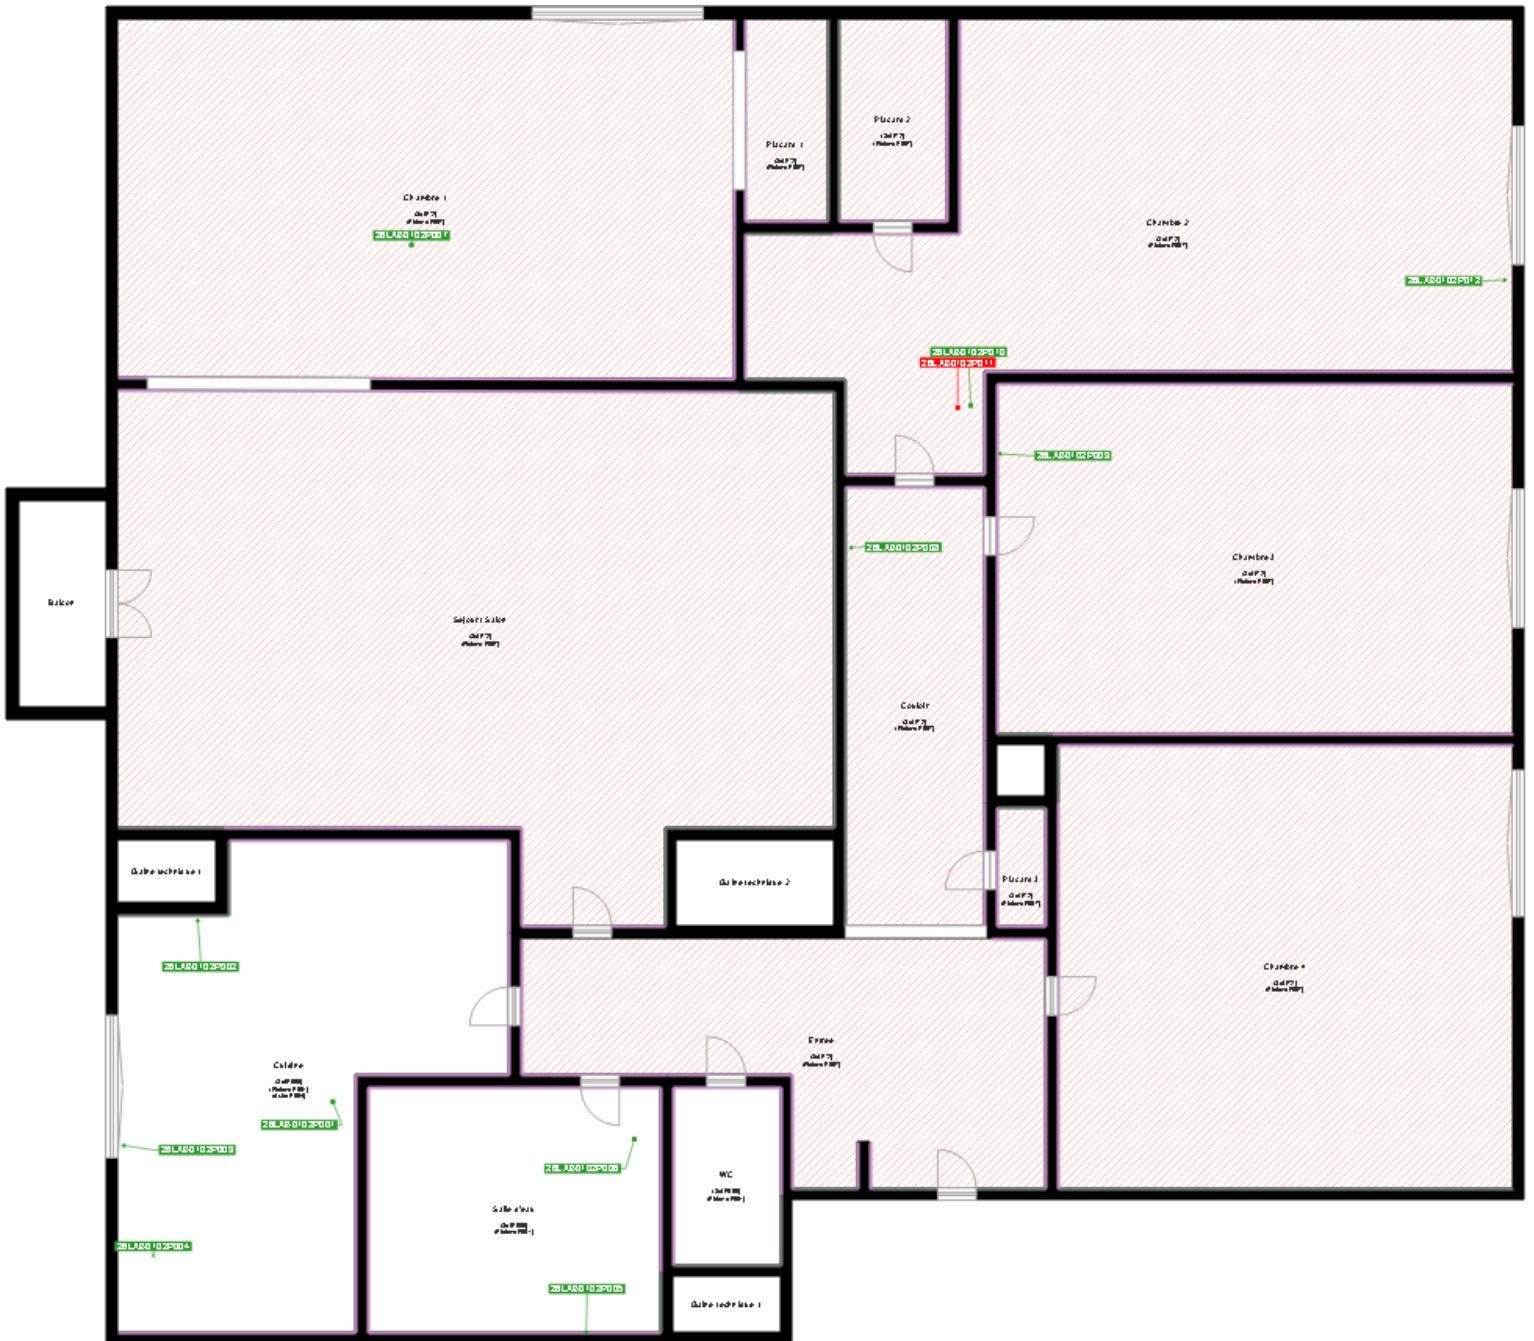
Pièce et Etage	Ouvrage ou composant de la construction	Localisation	Partie d'ouvrage ou de composant à inspecter ou à sonder	Identification	Justification	Commentaire
Chambre 2 - R+1	Revêtements de sols	Sol	Dalles de sol	P011 (Fr2)	RESULTAT ANALYSE	DEGRADATION PARTIELLE
Chambre 1 - R+1	Revêtements de sols	Sol	Dalles de sol	P011 (Fr2)	ZPSO	DEGRADATION PARTIELLE
Chambre 3 - R+1	Revêtements de sols	Sol	Dalles de sol	P011 (Fr2)	ZPSO	DEGRADATION PARTIELLE
Chambre 4 - R+1	Revêtements de sols	Sol	Dalles de sol	P011 (Fr2)	ZPSO	DEGRADATION PARTIELLE
Couloir - R+1	Revêtements de sols	Sol	Dalles de sol	P011 (Fr2)	ZPSO	DEGRADATION PARTIELLE
Entrée - R+1	Revêtements de sols	Sol	Dalles de sol	P011 (Fr2)	ZPSO	DEGRADATION PARTIELLE
Placard 1 - R+1	Revêtements de sols	Sol	Dalles de sol	P011 (Fr2)	ZPSO	DEGRADATION PARTIELLE
Placard 2 - R+1	Revêtements de sols	Sol	Dalles de sol	P011 (Fr2)	ZPSO	DEGRADATION PARTIELLE
Placard 3 - R+1	Revêtements de sols	Sol	Dalles de sol	P011 (Fr2)	ZPSO	DEGRADATION PARTIELLE

Séjour / Salon - R+1	Revêtements de sols	Sol	Dalles de sol	P011 (Fr2)	ZPSO	DEGRADATION PARTIELLE
