Rapport de mission de repérage des matériaux et produits contenant de l'amiante avant réalisation de travaux

20 RUE MC VAILLANT COUTURIER escalier AK LOGEMENT 20

77370 NANGIS

RAPPORT N° :	277PAK0000	Laboratoire d'Analyses :	ITGA
Repérage réalisé le :	19/07/2018	Adresse laboratoire :	3 RUE ARMAND HERPIN LACROIX - CS 46537 35065 RENNES CEDEX
Accompagnateur :		Numéro d'accréditation :	1-5967
Par :	Gaetan BEDEL	Organisme d'assurance professionnelle :	AXA France
N° certificat :	CPDI3869	Adresse assurance :	313 Terrasses de l'Arche 92727 NANTERRE CEDEX
Date d'obtention :	22/04/2016	N° de contrat d'assurance :	10063271004
Organisme certificateur	I.CERT PARC EDONIA - BAT G - RUE DE LA TERRE VICTORIA - 35760 SAINT GREGOIRE	Date de validité :	31/12/2018

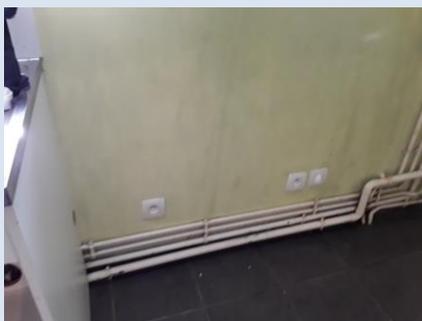
PRELEVEMENT : 277PAK0000P001			
NOM DU CLIENT	NUMERO DU DOSSIER		PIECE OU LOCAL
OPH77	277PAK0000 19/07/2018		Cuisine
ELEMENT	DESCRIPTIF DU LABORATOIRE	DATE DE PRELEVEMENT	NOM DE L'OPERATEUR
Enduit / Peinture	Enduit plâtreux blanc en vrac non séparable + peinture non séparable	19/07/2018	BEDEL Gaetan
LOCALISATION		RESULTAT	
Mur B		Amiante non détecté

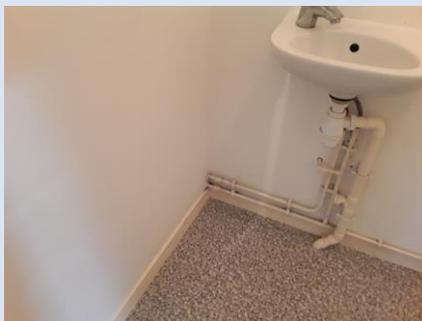
PRELEVEMENT : 277PAK0000P002			
NOM DU CLIENT	NUMERO DU DOSSIER		PIECE OU LOCAL
OPH77	277PAK0000 19/07/2018		WC
ELEMENT	DESCRIPTIF DU LABORATOIRE	DATE DE PRELEVEMENT	NOM DE L'OPERATEUR
Enduit / Peinture plaque de plâtre	Enduit plâtreux blanc en vrac non séparable + carton non séparable + peinture non séparable	19/07/2018	BEDEL Gaetan
LOCALISATION		RESULTAT	
Mur A		Amiante non détecté

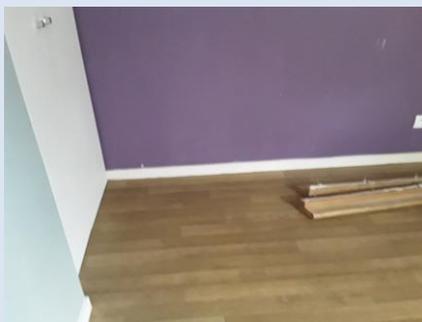
PRELEVEMENT : 277PAK0000P003

NOM DU CLIENT	NUMERO DU DOSSIER	PIECE OU LOCAL	
OPH77	277PAK0000 19/07/2018	Séjour	
ELEMENT	DESCRIPTIF DU LABORATOIRE	DATE DE PRELEVEMENT	NOM DE L'OPERATEUR
Enduit / Peinture	Enduit plâtreux blanc en vrac non séparable + peinture non séparable	19/07/2018	BEDEL Gaetan
LOCALISATION		RESULTAT	
Mur A		Amiante non détecté

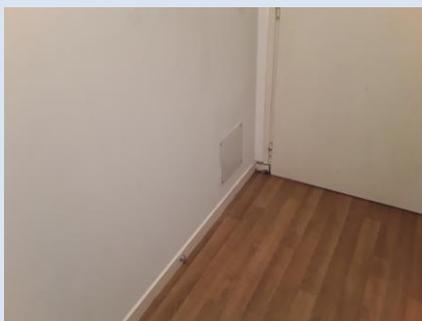
PRELEVEMENT : 277PAK0000P004

NOM DU CLIENT	NUMERO DU DOSSIER	PIECE OU LOCAL	
OPH77	277PAK0000 19/07/2018	Entrée	
ELEMENT	DESCRIPTIF DU LABORATOIRE	DATE DE PRELEVEMENT	NOM DE L'OPERATEUR
Enduit / Peinture plaque de plâtre	Matériau plâtreux blanc en vrac non séparable + carton non séparable + peinture non séparable	19/07/2018	BEDEL Gaetan
LOCALISATION		RESULTAT	
Mur E		Amiante non détecté
