Rapport de mission de repérage des matériaux et produits contenant de l'amiante avant réalisation de travaux

Norme NF X 46-020 V .2017

11 RUE PAUL VIGNY

LOGEMENT 1
77160 PROVINS

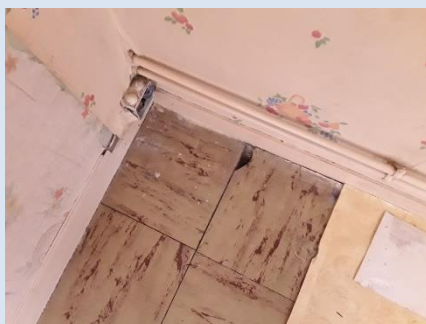
PRELEVEMENT : 27LAH0401P001			
NOM DU CLIENT	NUMERO DU DOSSIER		PIECE OU LOCAL
OPH77	27LAH0401 14/06/2019		Cuisine (R+4)
ELEMENT	DESCRIPTIF DU LABORATOIRE	DATE DE PRELEVEMENT	NOM DE L'OPERATEUR
Dalle de sol	Peintures multiples non séparable + dalle dure cassante beige	14/06/2019	RHENZOUR Abdessamad
LOCALISATION		RESULTAT	
Sol		Fr1:Amiante détecté (Chrysotile)

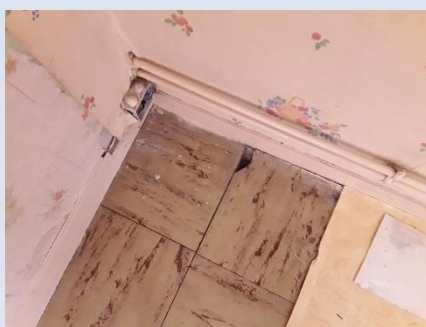
PRELEVEMENT : 27LAH0401P001			
NOM DU CLIENT	NUMERO DU DOSSIER		PIECE OU LOCAL
OPH77	27LAH0401 14/06/2019		Cuisine (R+4)
ELEMENT	DESCRIPTIF DU LABORATOIRE	DATE DE PRELEVEMENT	NOM DE L'OPERATEUR
Dalle de sol	Colle bitumineuse noire	14/06/2019	RHENZOUR Abdessamad
LOCALISATION		RESULTAT	
Sol		Fr2:Amiante détecté (Chrysotile)

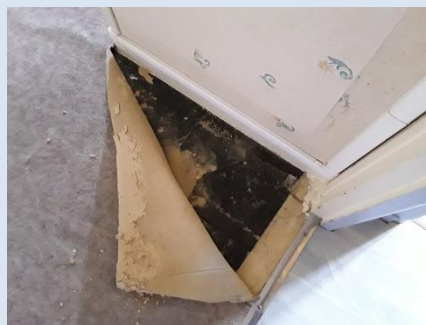
PRELEVEMENT : 27LAH0401P002			
NOM DU CLIENT	NUMERO DU DOSSIER	PIECE OU LOCAL	
OPH77	27LAH0401 14/06/2019	Séjour / Salon (R+4)	
ELEMENT	DESCRIPTIF DU LABORATOIRE	DATE DE PRELEVEMENT	NOM DE L'OPERATEUR
Dalle de sol	Peinture non séparable + dalle dure cassante noire	14/06/2019	RHENZOUR Abdessamad
LOCALISATION		RESULTAT	
Sol		Fr1:Amiante détecté (Chrysotile)

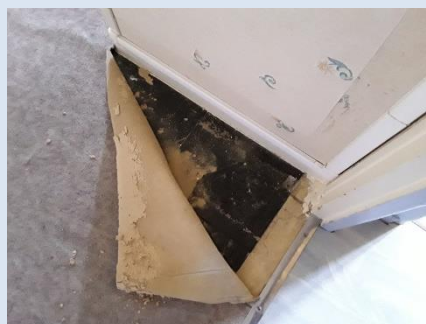
PRELEVEMENT : 27LAH0401P002			
NOM DU CLIENT	NUMERO DU DOSSIER	PIECE OU LOCAL	
OPH77	27LAH0401 14/06/2019	Séjour / Salon (R+4)	
ELEMENT	DESCRIPTIF DU LABORATOIRE	DATE DE PRELEVEMENT	NOM DE L'OPERATEUR
Dalle de sol	Colle bitumineuse noire + ragréage gris en faible quantité non séparable + matériau gris hétérogène non séparable	14/06/2019	RHENZOUR Abdessamad
LOCALISATION		RESULTAT	
Sol		Fr2:Amiante détecté (Chrysotile)

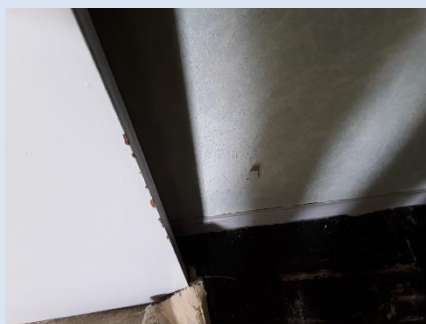
PRELEVEMENT : 27LAH0401P004

NOM DU CLIENT	NUMERO DU DOSSIER	PIECE OU LOCAL	
OPH77	27LAH0401 14/06/2019	Dégagement 1 (R+4)	
ELEMENT	DESCRIPTIF DU LABORATOIRE	DATE DE PRELEVEMENT	NOM DE L'OPERATEUR
Enduit / Peinture béton	Enduit gris en vrac + peinture non séparable	14/06/2019	RHENZOUR Abdessamad
LOCALISATION		RESULTAT	
Mur C		Amiante non détecté

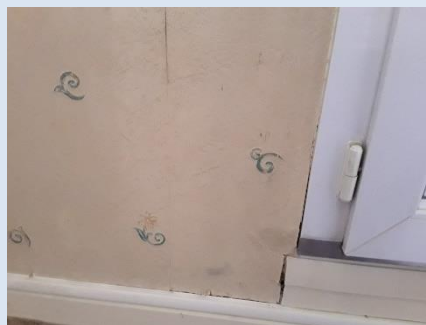
PRELEVEMENT : 27LAH0401P006			
NOM DU CLIENT	NUMERO DU DOSSIER		PIECE OU LOCAL
OPH77	27LAH0401 14/06/2019		Séjour / Salon (R+4)
ELEMENT	DESCRIPTIF DU LABORATOIRE	DATE DE PRELEVEMENT	NOM DE L'OPERATEUR
Enduit / Peinture béton	Peintures multiples en vrac non séparable + papier non séparable + enduit beige en vrac + matériau gris en faible quantité en vrac non séparable	14/06/2019	RHENZOUR Abdessamad
LOCALISATION		RESULTAT	
Mur E		Amiante non détecté	
EMPLACEMENT

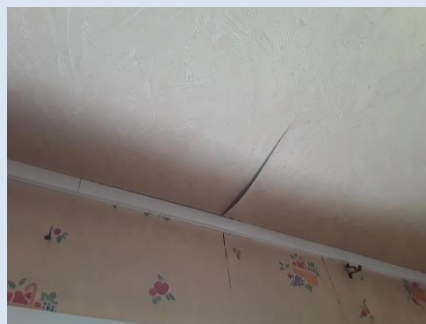
PRELEVEMENT : 27LAH0401P007			
NOM DU CLIENT	NUMERO DU DOSSIER		PIECE OU LOCAL
OPH77	27LAH0401 14/06/2019		Cuisine (R+4)
ELEMENT	DESCRIPTIF DU LABORATOIRE	DATE DE PRELEVEMENT	NOM DE L'OPERATEUR
Enduit / Peinture béton	Enduit beige en faible quantité en vrac + peintures multiples non séparable	14/06/2019	RHENZOUR Abdessamad
LOCALISATION		RESULTAT	
Plafond		Amiante non détecté	
EMPLACEMENT
