## Rapport de mission de repérage des matériaux et produits contenant de l'amiante avant réalisation de travaux

Norme NF X 46-020 V .2017

3 RUE DU POIRIER

77160 PROVINS

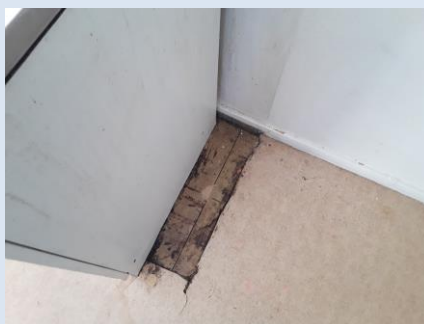
PRELEVEMENT : 27LAB0002P001			
NOM DU CLIENT	NUMERO DU DOSSIER		PIECE OU LOCAL
OPH77	27LAB0002 20/09/2019		Cuisine (Rez de chaussée)
ELEMENT	DESCRIPTIF DU LABORATOIRE	DATE DE PRELEVEMENT	NOM DE L'OPERATEUR
Dalle de sol	Dalle dure cassante beige	20/09/2019	RHENZOUR Abdessamad
LOCALISATION		RESULTAT	
Sol		Fr1:Amiante détecté (Chrysotile)

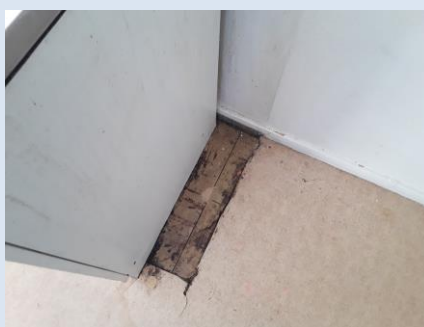
PRELEVEMENT : 27LAB0002P001			
NOM DU CLIENT	NUMERO DU DOSSIER		PIECE OU LOCAL
OPH77	27LAB0002 20/09/2019		Cuisine (Rez de chaussée)
ELEMENT	DESCRIPTIF DU LABORATOIRE	DATE DE PRELEVEMENT	NOM DE L'OPERATEUR
Dalle de sol	Colle bitumineuse noire	20/09/2019	RHENZOUR Abdessamad
LOCALISATION		RESULTAT	
Sol		Fr2:Amiante détecté (Chrysotile)

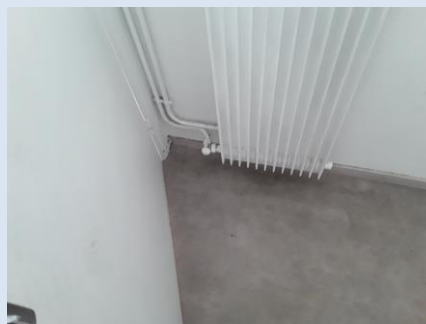
PRELEVEMENT : 27LAB0002P002			
NOM DU CLIENT	NUMERO DU DOSSIER		PIECE OU LOCAL
OPH77	27LAB0002 20/09/2019		Salle d'eau (Rez de chaussée)
ELEMENT	DESCRIPTIF DU LABORATOIRE	DATE DE PRELEVEMENT	NOM DE L'OPERATEUR
Revêtement souple	Colle polymère jaune non séparable + dalle dure cassante noire en vrac + peinture non séparable	20/09/2019	RHENZOUR Abdessamad
LOCALISATION		RESULTAT	
Sol		Fr1:Amiante détecté (Chrysotile)

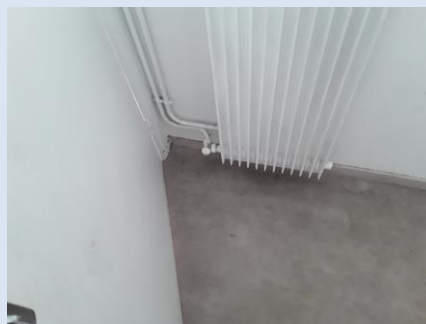
PRELEVEMENT : 27LAB0002P002			
NOM DU CLIENT	NUMERO DU DOSSIER		PIECE OU LOCAL
OPH77	27LAB0002 20/09/2019		Salle d'eau (Rez de chaussée)
ELEMENT	DESCRIPTIF DU LABORATOIRE	DATE DE PRELEVEMENT	NOM DE L'OPERATEUR
Revêtement souple	Revêtement souple bleu	20/09/2019	RHENZOUR Abdessamad
LOCALISATION		RESULTAT	
Sol		Fr2:Amiante non détecté

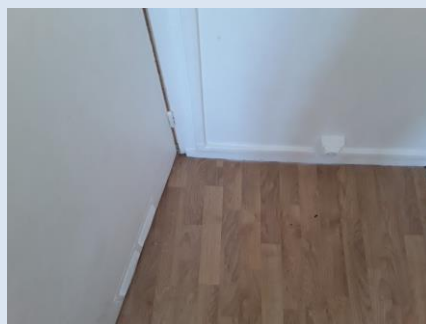
PRELEVEMENT : 27LAB0002P003			
NOM DU CLIENT	NUMERO DU DOSSIER		PIECE OU LOCAL
OPH77	27LAB0002 20/09/2019		Chambre 2 (Rez de chaussée)
ELEMENT	DESCRIPTIF DU LABORATOIRE	DATE DE PRELEVEMENT	NOM DE L'OPERATEUR
Revêtement souple	Revêtement souple marron	20/09/2019	RHENZOUR Abdessamad
LOCALISATION		RESULTAT	
Sol		Fr1:Amiante non détecté

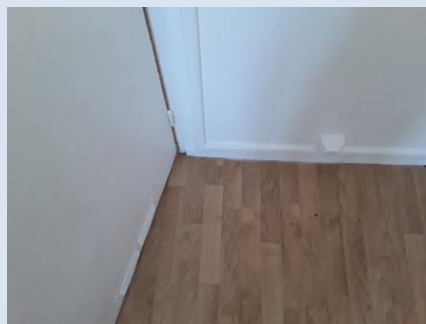
PRELEVEMENT : 27LAB0002P003			
NOM DU CLIENT	NUMERO DU DOSSIER		PIECE OU LOCAL
OPH77	27LAB0002 20/09/2019		Chambre 2 (Rez de chaussée)
ELEMENT	DESCRIPTIF DU LABORATOIRE	DATE DE PRELEVEMENT	NOM DE L'OPERATEUR
Revêtement souple	Colle polymère jaune non séparable + peinture non séparable + dalle dure cassante noire	20/09/2019	RHENZOUR Abdessamad
LOCALISATION		RESULTAT	
Sol		Fr2:Amiante détecté (Chrysotile)

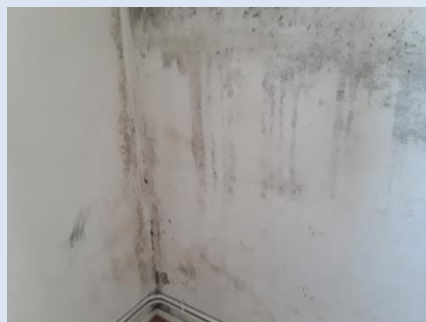
PRELEVEMENT : 27LAB0002P004			
NOM DU CLIENT	NUMERO DU DOSSIER		PIECE OU LOCAL
OPH77	27LAB0002 20/09/2019		Chambre 3 (Rez de chaussée)
ELEMENT	DESCRIPTIF DU LABORATOIRE	DATE DE PRELEVEMENT	NOM DE L'OPERATEUR
Enduit / Peinture béton	Peinture non séparable + enduit gris en vrac non séparable	20/09/2019	RHENZOUR Abdessamad
LOCALISATION		RESULTAT	
Mur C		Amiante non détecté

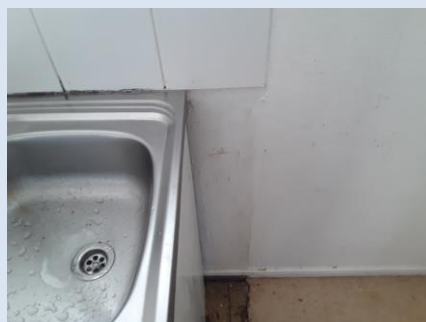
PRELEVEMENT : 27LAB0002P005			
NOM DU CLIENT	NUMERO DU DOSSIER		PIECE OU LOCAL
OPH77	27LAB0002 20/09/2019		Cuisine (Rez de chaussée)
ELEMENT	DESCRIPTIF DU LABORATOIRE	DATE DE PRELEVEMENT	NOM DE L'OPERATEUR
Enduit / Peinture béton	Peintures multiples en vrac + enduit gris en faible quantité non séparable	20/09/2019	RHENZOUR Abdessamad
LOCALISATION		RESULTAT	
Mur D		Amiante non détecté

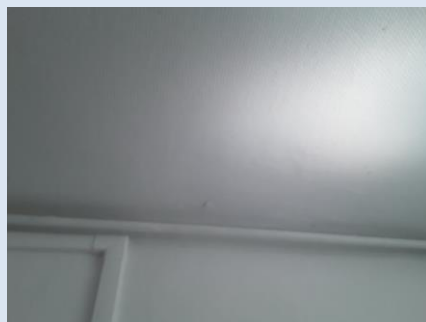
PRELEVEMENT : 27LAB0002P006			
NOM DU CLIENT	NUMERO DU DOSSIER		PIECE OU LOCAL
OPH77	27LAB0002 20/09/2019		Salle d'eau (Rez de chaussée)
ELEMENT	DESCRIPTIF DU LABORATOIRE	DATE DE PRELEVEMENT	NOM DE L'OPERATEUR
Enduit / Peinture béton	Peinture non séparable + enduit plâtreux blanc en vrac avec poussières non séparable	20/09/2019	RHENZOUR Abdessamad
LOCALISATION		RESULTAT	
Plafond		Amiante non détecté
