Rapport de mission de repérage des matériaux et produits contenant de l'amiante avant réalisation de travaux

Norme NF X 46-020 V .2017

3 RUE DU POIRIER

77160 PROVINS

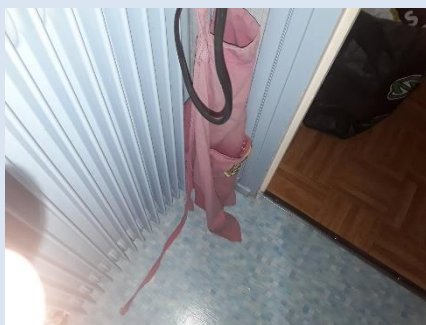
PRELEVEMENT : 27LAB0202P001			
NOM DU CLIENT	NUMERO DU DOSSIER		PIECE OU LOCAL
OPH77	27LAB0202 05/08/2019		Cuisine (Rez de chaussée)
ELEMENT	DESCRIPTIF DU LABORATOIRE	DATE DE PRELEVEMENT	NOM DE L'OPERATEUR
Colle	Revêtement souple bleu	05/08/2019	HOZE Lionel
LOCALISATION		RESULTAT	
Sol		AmianteNonDetecte

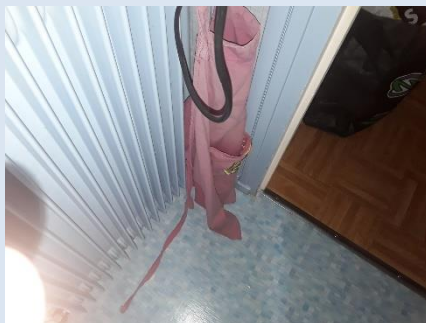
PIECE	ETAGE	ELEMENTS	DESCRIPTIF LABORATOIRE	REPERAGE	Echantillon	METHODE	ETAT	RESULTAT
Cuisine	Rez de chaussée	Colle	Dalle dure cassante jaune en faible quantité en vrac + matériau bleu en faible quantité non séparable	Sol	27LAB0202P001	RESULTAT ANALYSE	BON ETAT	Fr2:Amiante détecté (Chrysotile)
Salle d'eau	Rez de chaussée	Colle	Dalle dure cassante jaune en faible quantité en vrac + matériau bleu en faible quantité non séparable	Sol	27LAB0202P001	ZPSO	BON ETAT	Fr2:Amiante détecté (Chrysotile)
WC	Rez de chaussée	Colle	Dalle dure cassante jaune en faible quantité en vrac + matériau bleu en faible quantité non séparable	Sol	27LAB0202P001	ZPSO	BON ETAT	Fr2:Amiante détecté (Chrysotile)

PIECE	ETAGE	ELEMENTS	DESCRIPTIF LABORATOIRE	Echantillon	REPERAGE	ETAT	RESULTAT
Cuisine	Rez de chaussée	Colle	Dalle dure cassante jaune en faible quantité en vrac + matériau bleu en faible quantité non séparable	27LAB0202P001	Sol	BON ETAT	Fr2:Amiante détecté (Chrysotile)

PRELEVEMENT : 27LAB0202P001			
NOM DU CLIENT	NUMERO DU DOSSIER		PIECE OU LOCAL
OPH77	27LAB0202 05/08/2019		Cuisine (Rez de chaussée)
ELEMENT	DESCRIPTIF DU LABORATOIRE	DATE DE PRELEVEMENT	NOM DE L'OPERATEUR
Colle	Dalle dure cassante jaune en faible quantité en vrac + matériau bleu en faible quantité non séparable	05/08/2019	HOZE Lionel
LOCALISATION		RESULTAT	
Sol		AmianteDetecte

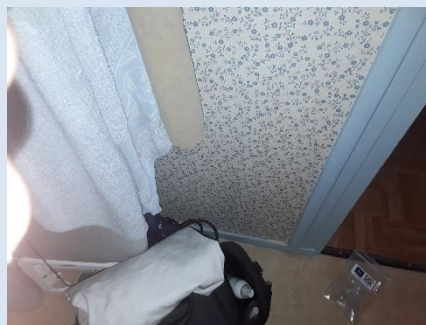
PRELEVEMENT : 27LAB0202P002			
NOM DU CLIENT	NUMERO DU DOSSIER	PIECE OU LOCAL	
OPH77	27LAB0202 05/08/2019	Salle d'eau (Rez de chaussée)	
ELEMENT	DESCRIPTIF DU LABORATOIRE	DATE DE PRELEVEMENT	NOM DE L'OPERATEUR
Enduit / Calicot	Enduit beige en vrac + peintures multiples non séparable	05/08/2019	HOZE Lionel
LOCALISATION		RESULTAT	
Mur D		AmianteNonDetecte

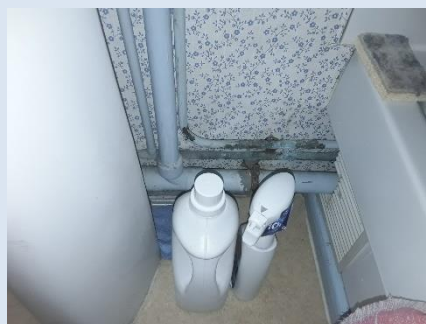
PRELEVEMENT : 27LAB0202P003			
NOM DU CLIENT	NUMERO DU DOSSIER	PIECE OU LOCAL	
OPH77	27LAB0202 05/08/2019	WC (Rez de chaussée)	
ELEMENT	DESCRIPTIF DU LABORATOIRE	DATE DE PRELEVEMENT	NOM DE L'OPERATEUR
Enduit / Peinture	Peinture non séparable + enduit plâtreux blanc	05/08/2019	HOZE Lionel
LOCALISATION		RESULTAT	
Mur B		AmianteNonDetecte

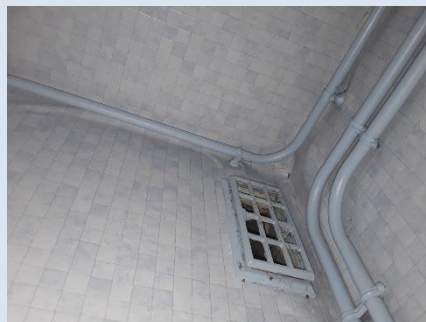
PRELEVEMENT : 27LAB0202P004			
NOM DU CLIENT	NUMERO DU DOSSIER	PIECE OU LOCAL	
OPH77	27LAB0202 05/08/2019	Cuisine (Rez de chaussée)	
ELEMENT	DESCRIPTIF DU LABORATOIRE	DATE DE PRELEVEMENT	NOM DE L'OPERATEUR
Enduit / Peinture	Enduit beige en faible quantité en vrac + peinture en faible quantité avec poussières non séparable	05/08/2019	HOZE Lionel
LOCALISATION		RESULTAT	
Plafond		AmianteNonDetecte

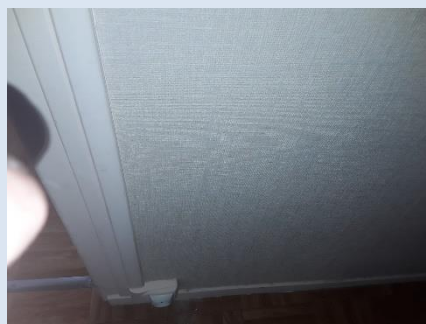
PRELEVEMENT : 27LAB0202P005			
NOM DU CLIENT	NUMERO DU DOSSIER	PIECE OU LOCAL	
OPH77	27LAB0202 05/08/2019	Dégagement (Rez de chaussée)	
ELEMENT	DESCRIPTIF DU LABORATOIRE	DATE DE PRELEVEMENT	NOM DE L'OPERATEUR
Enduit / Peinture	Enduit beige hétérogène + carton non séparable	05/08/2019	HOZE Lionel
LOCALISATION		RESULTAT	
Mur C		AmianteNonDetecte

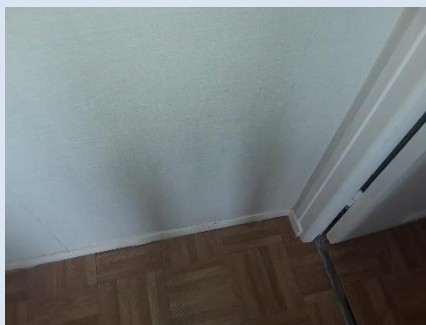
PRELEVEMENT : 27LAB0202P006			
NOM DU CLIENT	NUMERO DU DOSSIER		PIECE OU LOCAL
OPH77	27LAB0202 05/08/2019		Entrée (Rez de chaussée)
ELEMENT	DESCRIPTIF DU LABORATOIRE	DATE DE PRELEVEMENT	NOM DE L'OPERATEUR
Enduit / Peinture	Enduit beige hétérogène + peinture non séparable + carton non séparable	05/08/2019	HOZE Lionel
LOCALISATION		RESULTAT	
Mur E		AmianteNonDetecte	
EMPLACEMENT
