Rapport de repérage des matériaux et produits contenant de l'amiante avant réalisation de travaux dans un immeuble bâti

1 Rue P. Vigny - Logement 1 - ESC AC - r+1
77160 provins

Date du rapport : 06/02/2020

27LAC0101 06/02/2020 - 11:16

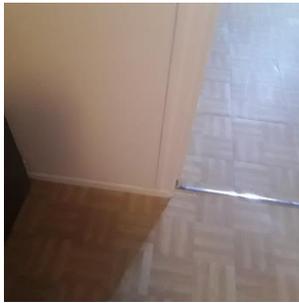
Identification : P003
Pièce et étage : Entrée R+1
Localisation : Mur A
Parties d'ouvrages ou de composants : Autres (Enduit / Peinture)
Descriptif Laboratoire : Peintures multiples en vrac avec couche en toile + enduit gris en faible quantité hétérogène non séparable
Résultat (justification) : Amiante non détectée (RESULTAT ANALYSE)

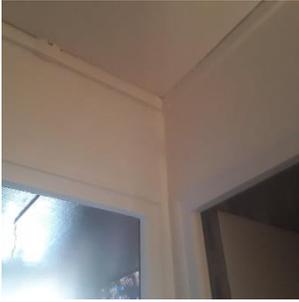
Identification : P004
Pièce et étage : Entrée R+1
Localisation : Plafond
Parties d'ouvrages ou de composants : Autres (Enduit / Peinture béton)
Descriptif Laboratoire : Peintures multiples non séparable + toile fibreuse blanche non séparable + enduit plâtreux blanc en vrac
Résultat (justification) : Amiante non détectée (RESULTAT ANALYSE)

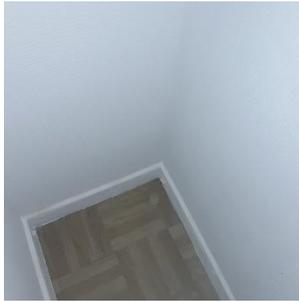
Identification : P005 (Fr1)
Pièce et étage : Séjour R+1
Localisation : Sol
Parties d'ouvrages ou de composants : Autres (Revêtement de sols)
Descriptif Laboratoire : Revêtement cassant beige
Résultat (justification) : Amiante non détectée (RESULTAT ANALYSE)

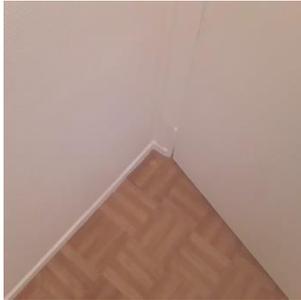
Identification : P010 (Fr1)

Descriptif Laboratoire : Revêtement souple vert

Résultat (justification) : Amiante non détectée (RESULTAT ANALYSE)

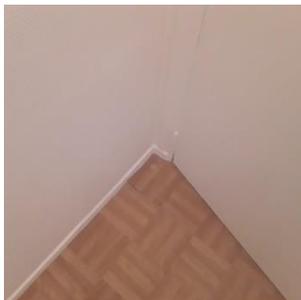
Identification : P010 (Fr2)

Descriptif Laboratoire : Colle polymère incolore non séparable + colle polymère jaune non séparable + dalle dure cassante marron

Résultat (justification) : Amiante détecté (RESULTAT ANALYSE)

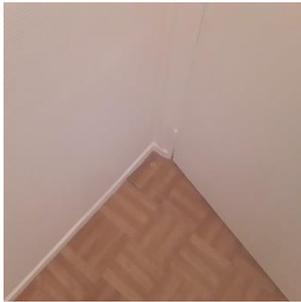
Identification : P010 (Fr3)

Descriptif Laboratoire : Colle bitumineuse noire + ragréage gris en faible quantité non séparable

Résultat (justification) : Amiante détecté (RESULTAT ANALYSE)

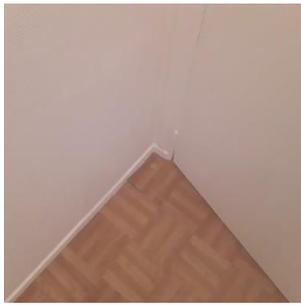
Identification : P010 (Fr4)

Descriptif Laboratoire : Matériau compact gris hétérogène

Résultat (justification) : Amiante non détectée (RESULTAT ANALYSE)

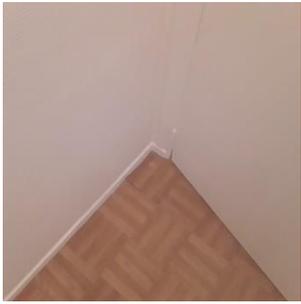
Identification : P010 (Fr5)

Descriptif Laboratoire : Revêtement cassant beige

Résultat (justification) : Amiante non détectée (RESULTAT ANALYSE)
