Rapport de mission de repérage des matériaux et produits contenant de l'amiante avant réalisation de travaux

5 RUE P VIGNY

77160 PROVINS

RAPPORT N° :	27LAE0301	Laboratoire d'Analyses :	ITGA
Repérage réalisé le :	09/05/2019	Adresse laboratoire :	3 RUE ARMAND HERPIN LACROIX - CS 46537 35065 RENNES CEDEX
Accompagnateur :		Numéro d'accréditation :	1-5967
Par :	Mickaël JULIEN	Organisme d'assurance professionnelle :	AXA France
N° certificat :	CPDI 4129	Adresse assurance :	313 Terrasses de l'Arche 92727 NANTERRE CEDEX
Date d'obtention :	01/01/2017	N° de contrat d'assurance :	10158549604
Organisme certificateur	I.CERT Parc Edonia - Bâtiment G - Rue de la Terre Victoria - 35760 SAINT-GREGOIRE	Date de validité :	31/12/2019

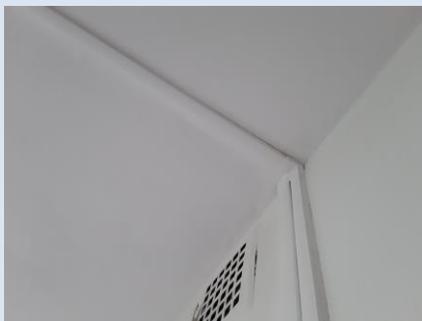
PRELEVEMENT : 27LAE0301P002			
NOM DU CLIENT	NUMERO DU DOSSIER		PIECE OU LOCAL
OPH77	27LAE0301 09/05/2019		Chambre 1 (R+3)
ELEMENT	DESCRIPTIF DU LABORATOIRE	DATE DE PRELEVEMENT	NOM DE L'OPERATEUR
Enduit béton	Enduit blanc en vrac + peinture non séparable + matériau gris en vrac non séparable	09/05/2019	JULIEN Mickaël
LOCALISATION		RESULTAT	
Plafond		Amiante non détecté

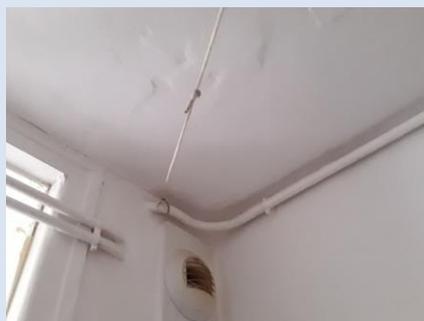
NOM DU CLIENT	NUMERO DU DOSSIER	PIECE OU LOCAL	
OPH77	27LAE0301 09/05/2019	Salle de bains (R+3)	
ELEMENT	DESCRIPTIF DU LABORATOIRE	DATE DE PRELEVEMENT	NOM DE L'OPERATEUR
Enduit béton	Enduit plâtreux blanc en vrac + peinture non séparable + matériau gris en vrac non séparable	09/05/2019	JULIEN Mickaël
LOCALISATION		RESULTAT	
Plafond		Amiante non détecté

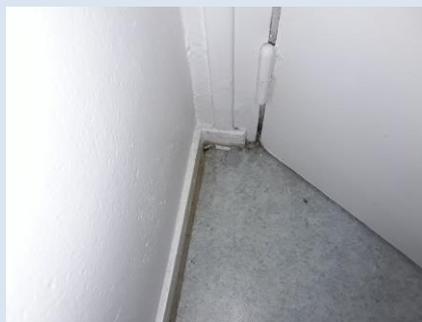
PRELEVEMENT : 27LAE0301P006			
NOM DU CLIENT	NUMERO DU DOSSIER	PIECE OU LOCAL	
OPH77	27LAE0301 09/05/2019	Salle de bains (R+3)	
ELEMENT	DESCRIPTIF DU LABORATOIRE	DATE DE PRELEVEMENT	NOM DE L'OPERATEUR
Revêtement souple	Dalle dure cassante marron + colle polymère jaune non séparable	09/05/2019	JULIEN Mickaël
LOCALISATION		RESULTAT	
Sol		Fr1:Amiante détecté (Chrysotile)

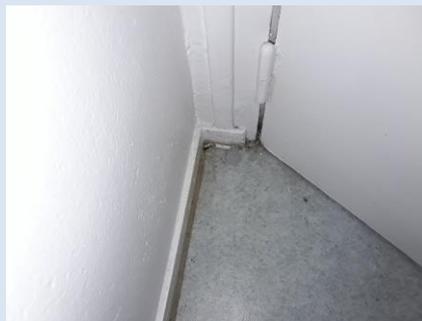
PRELEVEMENT : 27LAE0301P006			
NOM DU CLIENT	NUMERO DU DOSSIER	PIECE OU LOCAL	
OPH77	27LAE0301 09/05/2019	Salle de bains (R+3)	
ELEMENT	DESCRIPTIF DU LABORATOIRE	DATE DE PRELEVEMENT	NOM DE L'OPERATEUR
Revêtement souple	Revêtement souple beige	09/05/2019	JULIEN Mickaël
LOCALISATION		RESULTAT	
Sol		Fr2:Amiante non détecté

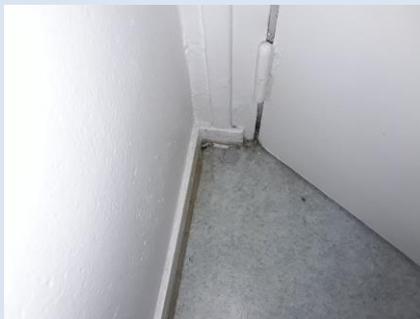
NOM DU CLIENT	NUMERO DU DOSSIER	PIECE OU LOCAL	
OPH77	27LAE0301 09/05/2019	Salle de bains (R+3)	
ELEMENT	DESCRIPTIF DU LABORATOIRE	DATE DE PRELEVEMENT	NOM DE L'OPERATEUR
Revêtement souple	Revêtement souple bleu	09/05/2019	JULIEN Mickaël
LOCALISATION		RESULTAT	
Sol		Fr3:Amiante non détecté

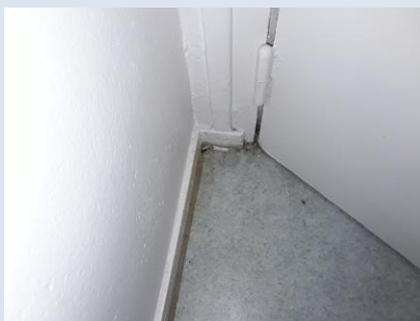
NOM DU CLIENT	NUMERO DU DOSSIER	PIECE OU LOCAL	
OPH77	27LAE0301 09/05/2019	Salle de bains (R+3)	
ELEMENT	DESCRIPTIF DU LABORATOIRE	DATE DE PRELEVEMENT	NOM DE L'OPERATEUR
Revêtement souple	Ragréage gris en vrac hétérogène	09/05/2019	JULIEN Mickaël
LOCALISATION		RESULTAT	
Sol		Fr4:Amiante non détecté

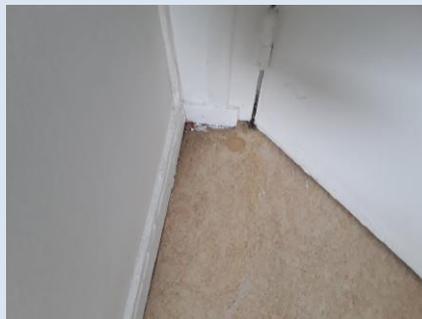
PRELEVEMENT : 27LAE0301P008			
NOM DU CLIENT	NUMERO DU DOSSIER	PIECE OU LOCAL	
OPH77	27LAE0301 09/05/2019	Cuisine (R+3)	
ELEMENT	DESCRIPTIF DU LABORATOIRE	DATE DE PRELEVEMENT	NOM DE L'OPERATEUR
Revêtement souple	Dalle dure cassante jaune	09/05/2019	JULIEN Mickaël
LOCALISATION		RESULTAT	
Sol		Fr1:Amiante détecté (Chrysotile)

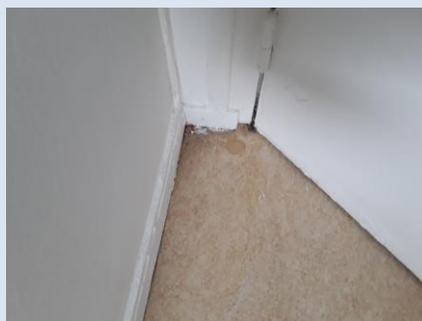
PRELEVEMENT : 27LAE0301P008			
NOM DU CLIENT	NUMERO DU DOSSIER	PIECE OU LOCAL	
OPH77	27LAE0301 09/05/2019	Cuisine (R+3)	
ELEMENT	DESCRIPTIF DU LABORATOIRE	DATE DE PRELEVEMENT	NOM DE L'OPERATEUR
Revêtement souple	Revêtement souple beige	09/05/2019	JULIEN Mickaël
LOCALISATION		RESULTAT	
Sol		Fr2:Amiante non détecté

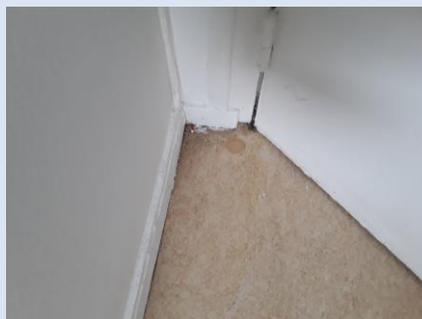
PRELEVEMENT : 27LAE0301P008			
NOM DU CLIENT	NUMERO DU DOSSIER	PIECE OU LOCAL	
OPH77	27LAE0301 09/05/2019	Cuisine (R+3)	
ELEMENT	DESCRIPTIF DU LABORATOIRE	DATE DE PRELEVEMENT	NOM DE L'OPERATEUR
Revêtement souple	Colle bitumineuse noire + colle polymère jaune non séparable + ragréage gris non séparable	09/05/2019	JULIEN Mickaël
LOCALISATION		RESULTAT	
Sol		Fr3:Amiante détecté (Chrysotile)

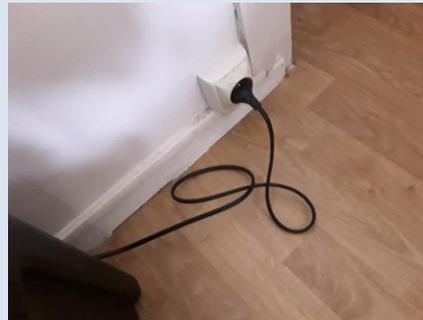
PRELEVEMENT : 27LAE0301P010			
NOM DU CLIENT	NUMERO DU DOSSIER	PIECE OU LOCAL	
OPH77	27LAE0301 09/05/2019	Séjour (R+3)	
ELEMENT	DESCRIPTIF DU LABORATOIRE	DATE DE PRELEVEMENT	NOM DE L'OPERATEUR
Enduit béton	Enduit gris en faible quantité en vrac + peintures multiples non séparable	09/05/2019	JULIEN Mickaël
LOCALISATION		RESULTAT	
Mur C		Amiante non détecté	
EMPLACEMENT
