Rapport de mission de repérage des matériaux et produits contenant de l'amiante avant réalisation de travaux

Norme NF X 46-020 V .2017

5 Rue P Vigny - Logement 1 - R+4

RAPPORT N° :	27LAE0401-2	Laboratoire d'Analyses :	ITGA
Repérage réalisé le :	06/12/2019	Adresse laboratoire :	3 RUE ARMAND HERPIN LACROIX - CS 46537 35065 RENNES CEDEX
Accompagnateur :		Numéro d'accréditation :	1-5967
Par :	Mickaël JULIEN	Organisme d'assurance professionnelle :	AXA France
N° certificat :	CPDI 4129	Adresse assurance :	313 Terrasses de l'Arche 92727 NANTERRE CEDEX
Date d'obtention :	01/01/2017	N° de contrat d'assurance :	10158549604
Organisme certificateur	I.CERT Parc Edonia - Bâtiment G - Rue de la Terre Victoria - 35760 SAINT-GREGOIRE	Date de validité :	31/12/2019

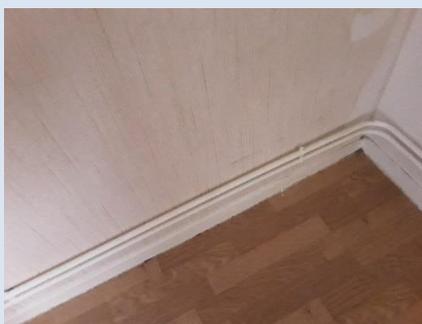
PRELEVEMENT : 27LAE0401-2P001			
NOM DU CLIENT	NUMERO DU DOSSIER		PIECE OU LOCAL
HABITAT 77-OPH DE SEINE ET MARNE	27LAE0401-2 06/12/2019		Chambre 1 (R+4)
ELEMENT	DESCRIPTIF DU LABORATOIRE	DATE DE PRELEVEMENT	NOM DE L'OPERATEUR
Enduit béton	Peinture non séparable + enduit gris en vrac	06/12/2019	JULIEN Mickaël
LOCALISATION		RESULTAT	
Mur A		Amiante non détecté

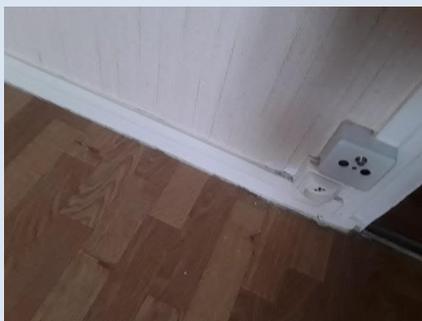
PRELEVEMENT : 27LAE0401-2P002			
NOM DU CLIENT	NUMERO DU DOSSIER		PIECE OU LOCAL
HABITAT 77-OPH DE SEINE ET MARNE	27LAE0401-2 06/12/2019		Chambre 1 (R+4)
ELEMENT	DESCRIPTIF DU LABORATOIRE	DATE DE PRELEVEMENT	NOM DE L'OPERATEUR
Enduit ciment	Peinture non séparable + papier non séparable + enduit gris en vrac	06/12/2019	JULIEN Mickaël
LOCALISATION		RESULTAT	
Mur D		Amiante non détecté

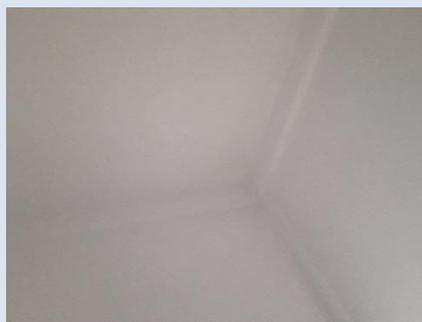
PRELEVEMENT : 27LAE0401-2P003			
NOM DU CLIENT	NUMERO DU DOSSIER	PIECE OU LOCAL	
HABITAT 77-OPH DE SEINE ET MARNE	27LAE0401-2 06/12/2019	Entrée (R+4)	
ELEMENT	DESCRIPTIF DU LABORATOIRE	DATE DE PRELEVEMENT	NOM DE L'OPERATEUR
Enduit béton	Peinture non séparable + enduit plâtreux blanc en vrac	06/12/2019	JULIEN Mickaël
LOCALISATION		RESULTAT	
Plafond		Amiante non détecté
