Rapport de mission de repérage des matériaux et produits contenant de l'amiante avant réalisation de travaux

7 RUE P. VIGNY

1
77160 PROVINS

RAPPORT N° :	27LAF0301	Laboratoire d'Analyses :	ITGA
Repérage réalisé le :	28/01/2019	Adresse laboratoire :	3 RUE ARMAND HERPIN LACROIX - CS 46537 35065 RENNES CEDEX
Accompagnateur :		Numéro d'accréditation :	1-5967
Par :	Tristan BRUNOT	Organisme d'assurance professionnelle :	AXA France
N° certificat :	CPDI 3541	Adresse assurance :	313 Terrasses de l'Arche 92727 NANTERRE CEDEX
Date d'obtention :	27/12/2017	N° de contrat d'assurance :	10158549604
Organisme certificateur	I.CERT PARC EDONIA - BAT G - RUE DE LA TERRE VICTORIA - 35760 SAINT GREGOIRE	Date de validité :	31/12/2019

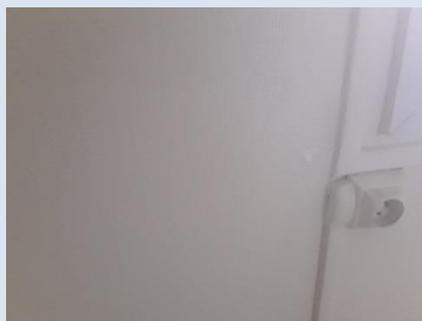
PRELEVEMENT : 27LAF0301P001			
NOM DU CLIENT	NUMERO DU DOSSIER		PIECE OU LOCAL
OPH77	27LAF0301 28/01/2019		Cuisine (R+3)
ELEMENT	DESCRIPTIF DU LABORATOIRE	DATE DE PRELEVEMENT	NOM DE L'OPERATEUR
Enduit béton	Enduit gris en vrac + peintures multiples non séparable	28/01/2019	BRUNOT Tristan
LOCALISATION		RESULTAT	
Mur B		Amiante non détecté

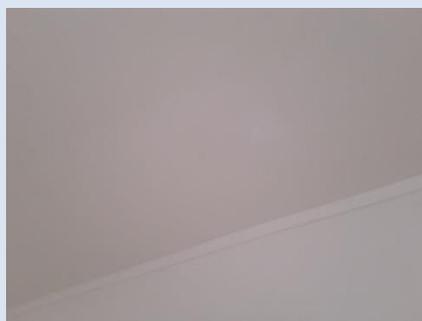
PRELEVEMENT : 27LAF0301P002			
NOM DU CLIENT	NUMERO DU DOSSIER		PIECE OU LOCAL
OPH77	27LAF0301 28/01/2019		Cuisine (R+3)
ELEMENT	DESCRIPTIF DU LABORATOIRE	DATE DE PRELEVEMENT	NOM DE L'OPERATEUR
Enduit béton	Enduit plâtreux blanc en vrac + peintures multiples non séparable	28/01/2019	BRUNOT Tristan
LOCALISATION		RESULTAT	
Plafond		Amiante non détecté

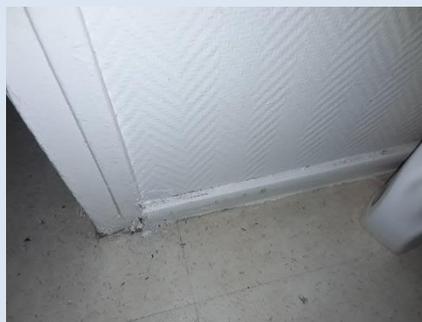
PRELEVEMENT : 27LAF0301P003			
NOM DU CLIENT	NUMERO DU DOSSIER	PIECE OU LOCAL	
OPH77	27LAF0301 28/01/2019	Salle de bains (R+3)	
ELEMENT	DESCRIPTIF DU LABORATOIRE	DATE DE PRELEVEMENT	NOM DE L'OPERATEUR
Enduit	Enduit gris en vrac + peintures multiples non séparable	28/01/2019	BRUNOT Tristan
LOCALISATION		RESULTAT	
Mur D		Amiante non détecté

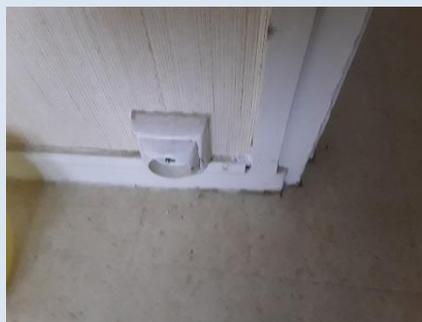
PRELEVEMENT : 27LAF0301P006			
NOM DU CLIENT	NUMERO DU DOSSIER	PIECE OU LOCAL	
OPH77	27LAF0301 28/01/2019	Chambre 1 (R+3)	
ELEMENT	DESCRIPTIF DU LABORATOIRE	DATE DE PRELEVEMENT	NOM DE L'OPERATEUR
Enduit	Enduit gris en vrac + peintures multiples non séparable	28/01/2019	BRUNOT Tristan
LOCALISATION		RESULTAT	
Mur D		Amiante non détecté

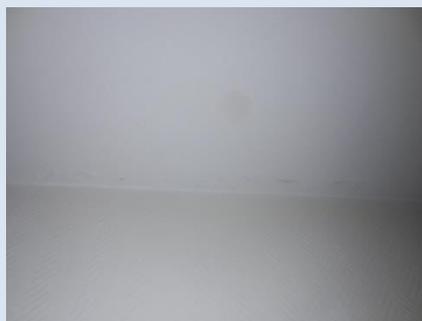
PRELEVEMENT : 27LAF0301P007			
NOM DU CLIENT	NUMERO DU DOSSIER	PIECE OU LOCAL	
OPH77	27LAF0301 28/01/2019	Couloir (R+3)	
ELEMENT	DESCRIPTIF DU LABORATOIRE	DATE DE PRELEVEMENT	NOM DE L'OPERATEUR
Enduit béton	Enduit plâtreux blanc en faible quantité + peinture en vrac non séparable	28/01/2019	BRUNOT Tristan
LOCALISATION		RESULTAT	
Plafond		Amiante non détecté

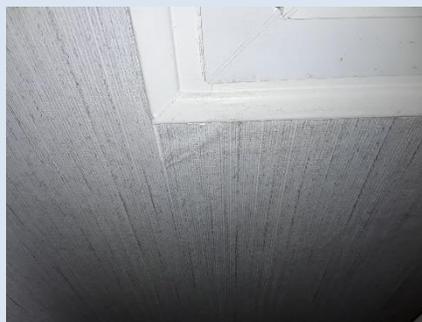
PRELEVEMENT : 27LAF0301P008			
NOM DU CLIENT	NUMERO DU DOSSIER	PIECE OU LOCAL	
OPH77	27LAF0301 28/01/2019	Chambre 2 (R+3)	
ELEMENT	DESCRIPTIF DU LABORATOIRE	DATE DE PRELEVEMENT	NOM DE L'OPERATEUR
Enduit béton	Enduit gris en vrac + peintures multiples non séparable	28/01/2019	BRUNOT Tristan
LOCALISATION		RESULTAT	
Mur B		Amiante non détecté
