Rapport de mission de repérage des matériaux et produits contenant de l'amiante avant réalisation de travaux

11 RUE PAUL VIGNY

1
77160 PROVINS

RAPPORT N° :	27LAH0101	Laboratoire d'Analyses :	ITGA
Repérage réalisé le :	22/01/2019	Adresse laboratoire :	3 RUE ARMAND HERPIN LACROIX - CS 46537 35065 RENNES CEDEX
Accompagnateur :		Numéro d'accréditation :	1-5967
Par :	Mickaël JULIEN	Organisme d'assurance professionnelle :	AXA France
N° certificat :	CPDI 4129	Adresse assurance :	313 Terrasses de l'Arche 92727 NANTERRE CEDEX
Date d'obtention :	01/01/2017	N° de contrat d'assurance :	10158549604
Organisme certificateur	I.CERT Parc Edonia - Bâtiment G - Rue de la Terre Victoria - 35760 SAINT-GREGOIRE	Date de validité :	31/12/2019

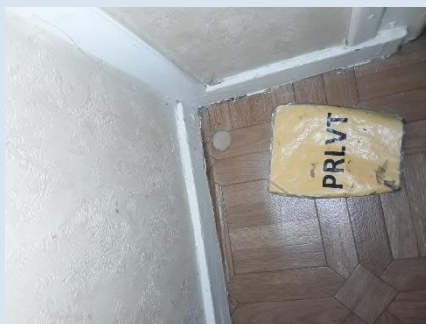
PRELEVEMENT : 27LAH0101P004

NOM DU CLIENT	NUMERO DU DOSSIER	PIECE OU LOCAL	
OPH77	27LAH0101 22/01/2019	Entrée (R+1)	
ELEMENT	DESCRIPTIF DU LABORATOIRE	DATE DE PRELEVEMENT	NOM DE L'OPERATEUR
Revêtement souple	Revêtement souple gris + colle polymère jaune + colle polymère jaune non séparable + ragréage gris non séparable + sous couche de ragréage blanche non séparable + matériau compact gris hétérogène non séparable	22/01/2019	JULIEN Mickaël
LOCALISATION		RESULTAT	
Sol		Fr1:Amiante non détecté

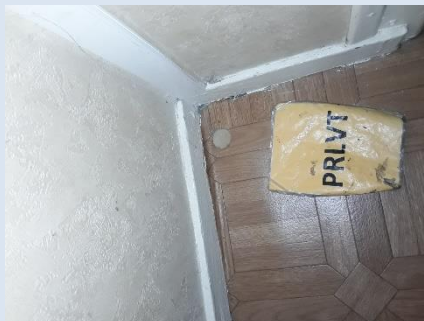
PRELEVEMENT : 27LAH0101P004

NOM DU CLIENT	NUMERO DU DOSSIER	PIECE OU LOCAL	
OPH77	27LAH0101 22/01/2019	Entrée (R+1)	
ELEMENT	DESCRIPTIF DU LABORATOIRE	DATE DE PRELEVEMENT	NOM DE L'OPERATEUR
Revêtement souple	Dalle dure cassante beige	22/01/2019	JULIEN Mickaël
LOCALISATION		RESULTAT	
Sol		Fr2:Amiante non détecté

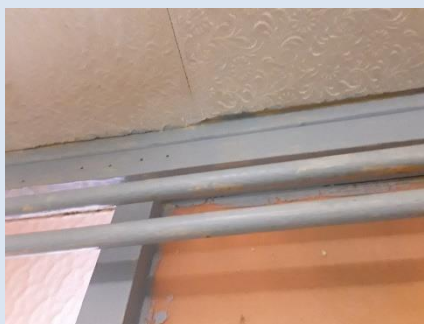
PRELEVEMENT : 27LAH0101P005

NOM DU CLIENT	NUMERO DU DOSSIER	PIECE OU LOCAL	
OPH77	27LAH0101 22/01/2019	Salle de bains (R+1)	
ELEMENT	DESCRIPTIF DU LABORATOIRE	DATE DE PRELEVEMENT	NOM DE L'OPERATEUR
Colle polystyrène	Matériau en polystyrène + colle polymère jaune en faible quantité non séparable + peinture en faible quantité non séparable	22/01/2019	JULIEN Mickaël
LOCALISATION		RESULTAT	
Plafonds		Amiante non détecté

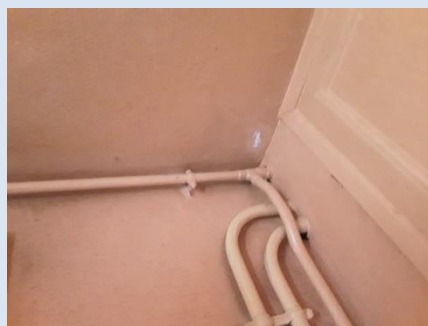
PRELEVEMENT : 27LAH0101P007			
NOM DU CLIENT	NUMERO DU DOSSIER		PIECE OU LOCAL
OPH77	27LAH0101 22/01/2019		Cuisine (R+1)
ELEMENT	DESCRIPTIF DU LABORATOIRE	DATE DE PRELEVEMENT	NOM DE L'OPERATEUR
Enduit béton	Peintures multiples en vrac	22/01/2019	JULIEN Mickaël
LOCALISATION		RESULTAT	
Plafond		Amiante non détecté

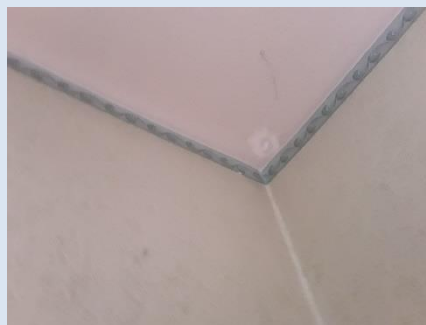
PRELEVEMENT : 27LAH0101P008			
NOM DU CLIENT	NUMERO DU DOSSIER	PIECE OU LOCAL	
OPH77	27LAH0101 22/01/2019	Séjour (R+1)	
ELEMENT	DESCRIPTIF DU LABORATOIRE	DATE DE PRELEVEMENT	NOM DE L'OPERATEUR
Enduit béton	Enduit plâtreux blanc en vrac + peinture non séparable	22/01/2019	JULIEN Mickaël
LOCALISATION		RESULTAT	
Plafond		Amiante non détecté

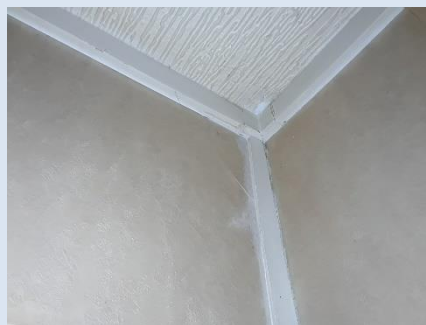
PRELEVEMENT : 27LAH0101P010			
NOM DU CLIENT	NUMERO DU DOSSIER	PIECE OU LOCAL	
OPH77	27LAH0101 22/01/2019	Entrée (R+1)	
ELEMENT	DESCRIPTIF DU LABORATOIRE	DATE DE PRELEVEMENT	NOM DE L'OPERATEUR
Dalle de polystyrènes	Matériau en polystyrène + colle polymère jaune en faible quantité non séparable	22/01/2019	JULIEN Mickaël
LOCALISATION		RESULTAT	
Plafond		Amiante non détecté
