# Rapport de repérage des matériaux et produits contenant de l'amiante avant réalisation de travaux dans un immeuble bâti

11 RUE P VIGNY ESC AH  
77160 PROVINS

27LAH0102 03/04/2020 - 02:09

# Logement 102 de l'entrée n 11

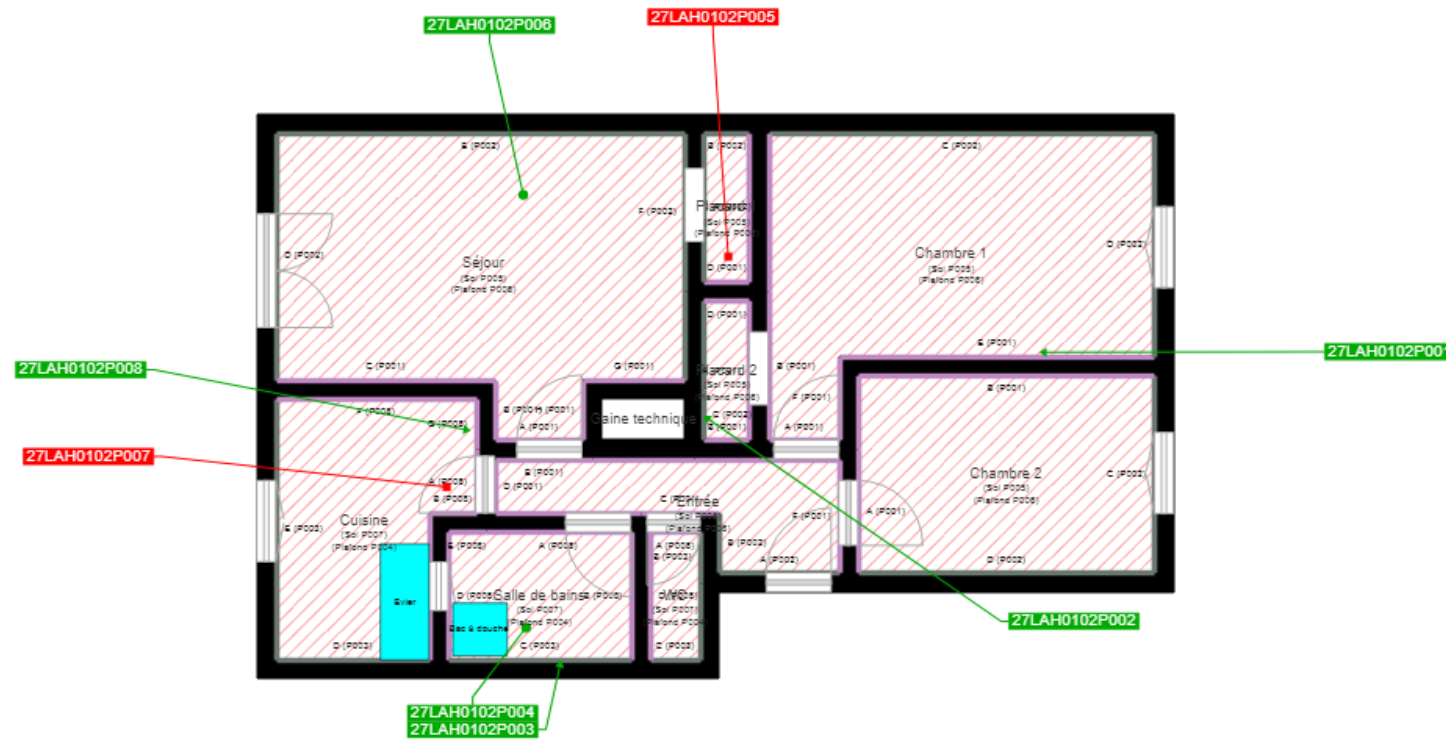
Pièce et Etage	Ouvrage ou composant de la construction	Localisation	Partie d'ouvrage ou de composant à inspecter ou à sonder	Identification	Justification	Commentaire
Placard 1 - R+1	Autres	Sol	Revêtement souple	P005 (Fr2)	RESULTAT ANALYSE	
Placard 1 - R+1	Autres	Sol	Revêtement souple	P005 (Fr3)	RESULTAT ANALYSE	
Chambre 1 - R+1	Autres	Sol	Revêtement souple	P005 (Fr3)	ZPSO	
Chambre 1 - R+1	Autres	Sol	Revêtement souple	P005 (Fr2)	ZPSO	
Chambre 2 - R+1	Autres	Sol	Revêtement souple	P005 (Fr3)	ZPSO	
Chambre 2 - R+1	Autres	Sol	Revêtement souple	P005 (Fr2)	ZPSO	
Entrée - R+1	Autres	Sol	Revêtement souple	P005 (Fr2)	ZPSO	
Entrée - R+1	Autres	Sol	Revêtement souple	P005 (Fr3)	ZPSO	
Placard 2 - R+1	Autres	Sol	Revêtement souple	P005 (Fr3)	ZPSO	
Placard 2 - R+1	Autres	Sol	Revêtement souple	P005 (Fr2)	ZPSO	
Séjour - R+1	Autres	Sol	Revêtement souple	P005 (Fr3)	ZPSO	
Séjour - R+1	Autres	Sol	Revêtement souple	P005 (Fr2)	ZPSO

Cuisine - R+1	Autres	Sol	Revêtement souple	P007 (Fr2)	RESULTAT ANALYSE	
Salle de bains - R+1	Autres	Sol	Revêtement souple	P007 (Fr2)	ZPSO	
WC - R+1	Autres	Sol	Revêtement souple	P007 (Fr2)	ZPSO
