Rapport de mission de repérage des matériaux et produits contenant de l'amiante avant réalisation de travaux

11 RUE P VIGNY

77160 PROVINS

RAPPORT N° :	27LAH0302	Laboratoire d'Analyses :	ITGA
Repérage réalisé le :	09/05/2019	Adresse laboratoire :	3 RUE ARMAND HERPIN LACROIX - CS 46537 35065 RENNES CEDEX
Accompagnateur :		Numéro d'accréditation :	1-5967
Par :	Mickaël JULIEN	Organisme d'assurance professionnelle :	AXA France
N° certificat :	CPDI 4129	Adresse assurance :	313 Terrasses de l'Arche 92727 NANTERRE CEDEX
Date d'obtention :	01/01/2017	N° de contrat d'assurance :	10158549604
Organisme certificateur	I.CERT Parc Edonia - Bâtiment G - Rue de la Terre Victoria - 35760 SAINT-GREGOIRE	Date de validité :	31/12/2019

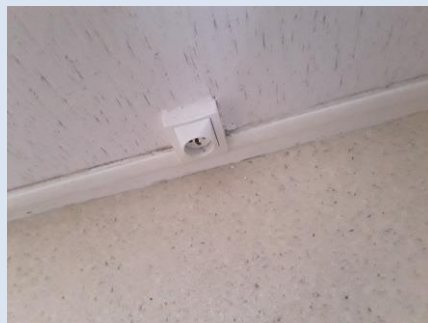
PRELEVEMENT : 27LAH0302P002			
NOM DU CLIENT	NUMERO DU DOSSIER		PIECE OU LOCAL
OPH77	27LAH0302 09/05/2019		Chambre 2 (RC)
ELEMENT	DESCRIPTIF DU LABORATOIRE	DATE DE PRELEVEMENT	NOM DE L'OPERATEUR
Enduit ciment	Enduit gris en vrac + peinture non séparable + papier non séparable	09/05/2019	JULIEN Mickaël
LOCALISATION		RESULTAT	
Mur A		Amiante non détecté

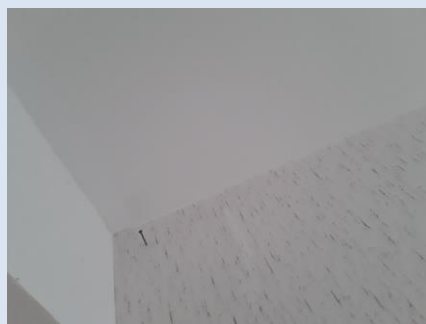
PRELEVEMENT : 27LAH0302P003

NOM DU CLIENT	NUMERO DU DOSSIER	PIECE OU LOCAL	
OPH77	27LAH0302 09/05/2019	Chambre 1 (RC)	
ELEMENT	DESCRIPTIF DU LABORATOIRE	DATE DE PRELEVEMENT	NOM DE L'OPERATEUR
Enduit béton	Enduit plâtreux blanc en vrac + peinture non séparable + matériau gris en faible quantité en vrac non séparable	09/05/2019	JULIEN Mickaël
LOCALISATION		RESULTAT	
Plafond		Amiante non détecté

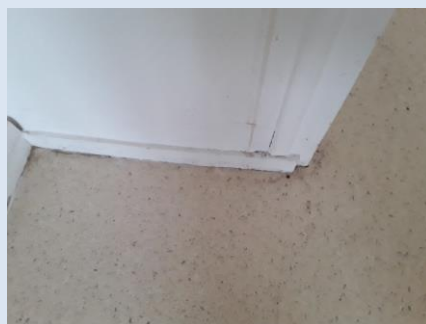
PRELEVEMENT : 27LAH0302P004

NOM DU CLIENT	NUMERO DU DOSSIER	PIECE OU LOCAL	
OPH77	27LAH0302 09/05/2019	Séjour (RC)	
ELEMENT	DESCRIPTIF DU LABORATOIRE	DATE DE PRELEVEMENT	NOM DE L'OPERATEUR
Enduit béton	Enduit gris en vrac + peinture avec couche en toile non séparable	09/05/2019	JULIEN Mickaël
LOCALISATION		RESULTAT	
Mur E		Amiante non détecté

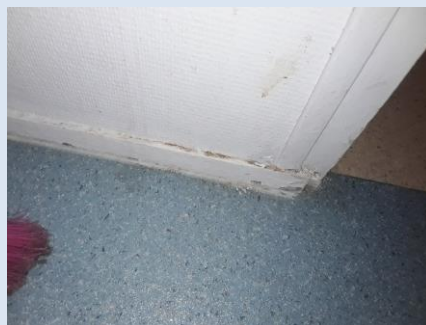
PRELEVEMENT : 27LAH0302P005			
NOM DU CLIENT	NUMERO DU DOSSIER	PIECE OU LOCAL	
OPH77	27LAH0302 09/05/2019	Salle de bains (RC)	
ELEMENT	DESCRIPTIF DU LABORATOIRE	DATE DE PRELEVEMENT	NOM DE L'OPERATEUR
Enduit ciment	Enduit blanc avec poussières + peintures multiples avec couche en toile non séparable	09/05/2019	JULIEN Mickaël
LOCALISATION		RESULTAT	
Mur D		Amiante non détecté

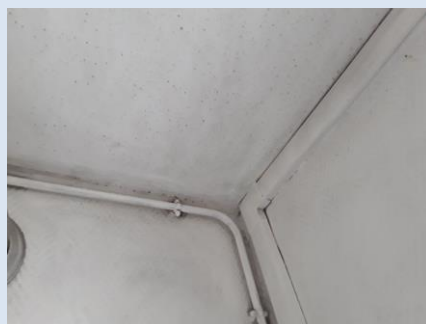
PRELEVEMENT : 27LAH0302P006			
NOM DU CLIENT	NUMERO DU DOSSIER	PIECE OU LOCAL	
OPH77	27LAH0302 09/05/2019	Cuisine (RC)	
ELEMENT	DESCRIPTIF DU LABORATOIRE	DATE DE PRELEVEMENT	NOM DE L'OPERATEUR
Enduit béton	Enduit plâtreux blanc en vrac + peintures multiples non séparable + matériau gris en faible quantité en vrac non séparable	09/05/2019	JULIEN Mickaël
LOCALISATION		RESULTAT	
Plafond		Amiante non détecté
