Rapport de repérage des matériaux et produits contenant de l'amiante avant réalisation de travaux dans un immeuble bâti

13, Rue P. Vigny - Logement 1 - R+2 - ESC AI
77160 PROVINS

Date du rapport : 12/03/2020

27LAI0201 12/03/2020 - 13:14

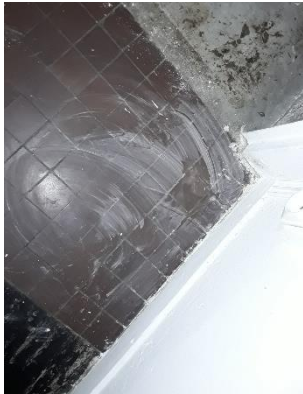
Identification : P006 (Fr2)
Pièce et étage : Séjour R+2
Localisation : Sol
Parties d'ouvrages ou de composants : Autres (Carrelage)
Descriptif Laboratoire : Colle grise hétérogène avec poussières
Résultat (justification) : Amiante non détectée (RESULTAT ANALYSE)

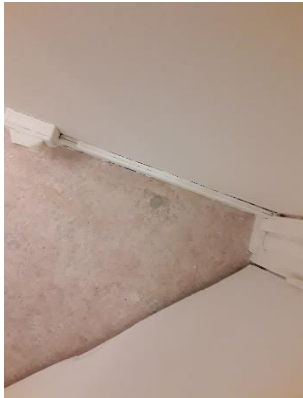
Identification : P007 (Fr2)
Pièce et étage : Cuisine R+2
Localisation : Sol
Parties d'ouvrages ou de composants : Autres (Revêtement souple)
Descriptif Laboratoire : Colle polymère jaune non séparable + colle polymère incolore non séparable + colle polymère incolore avec poussières non séparable + ragréage gris
Résultat (justification) : Amiante non détectée (RESULTAT ANALYSE)

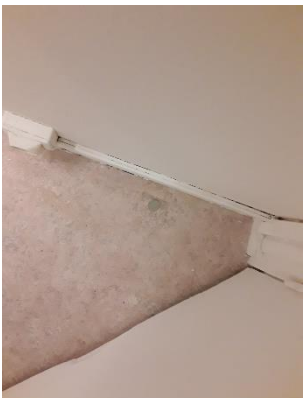
Identification : P007 (Fr3)
Pièce et étage : Cuisine R+2
Localisation : Sol
Parties d'ouvrages ou de composants : Autres (Revêtement souple)
Descriptif Laboratoire : Revêtement cassant beige
Résultat (justification) : Amiante non détectée (RESULTAT ANALYSE)

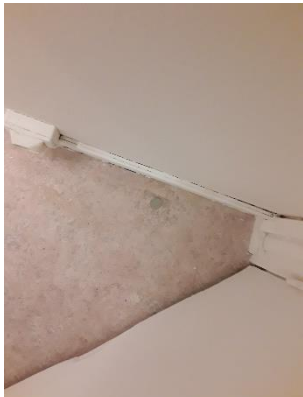
Identification : P007 (Fr4)
Pièce et étage : Cuisine R+2
Localisation : Sol
Parties d'ouvrages ou de composants : Autres (Revêtement souple)
Descriptif Laboratoire : Revêtement cassant blanc
Résultat (justification) : Amiante non détectée (RESULTAT ANALYSE)
