Rapport de mission de repérage des matériaux et produits contenant de l'amiante avant réalisation de travaux

Norme NF X 46-020 V .2017

19 RUE P VIGNY

77160 PROVINS

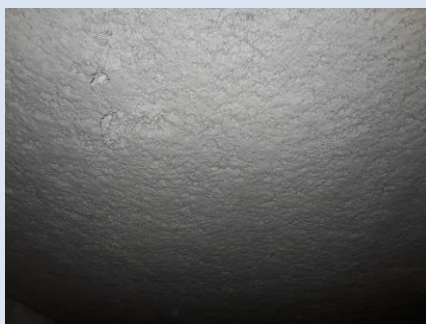
PRELEVEMENT : 27LAL0401P001			
NOM DU CLIENT	NUMERO DU DOSSIER	PIECE OU LOCAL	
OPH77	27LAL0401 30/10/2019	Cave 1 (R+4)	
ELEMENT	DESCRIPTIF DU LABORATOIRE	DATE DE PRELEVEMENT	NOM DE L'OPERATEUR
Flocage	Matériau cotonneux blanc avec poussières	30/10/2019	GONZALES Vincent
LOCALISATION		RESULTAT	
Plafond		Amiante non détecté

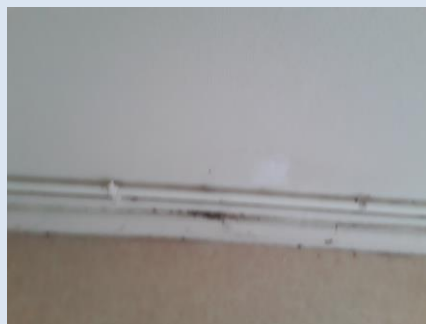
PRELEVEMENT : 27LAL0401P003			
NOM DU CLIENT	NUMERO DU DOSSIER	PIECE OU LOCAL	
OPH77	27LAL0401 30/10/2019	Cuisine (R+4)	
ELEMENT	DESCRIPTIF DU LABORATOIRE	DATE DE PRELEVEMENT	NOM DE L'OPERATEUR
Papier peint	Peinture avec couche en toile non séparable + matériau plâtreux blanc en vrac	30/10/2019	GONZALES Vincent
LOCALISATION		RESULTAT	
Mur B		Amiante non détecté

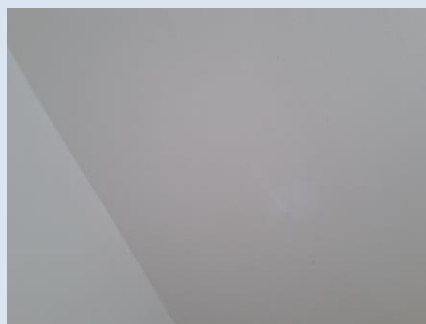
PRELEVEMENT : 27LAL0401P004			
NOM DU CLIENT	NUMERO DU DOSSIER	PIECE OU LOCAL	
OPH77	27LAL0401 30/10/2019	Cuisine (R+4)	
ELEMENT	DESCRIPTIF DU LABORATOIRE	DATE DE PRELEVEMENT	NOM DE L'OPERATEUR
Papier peint	Peinture avec couche en toile non séparable + matériau plâtreux blanc	30/10/2019	GONZALES Vincent
LOCALISATION		RESULTAT	
Plafond		Amiante non détecté

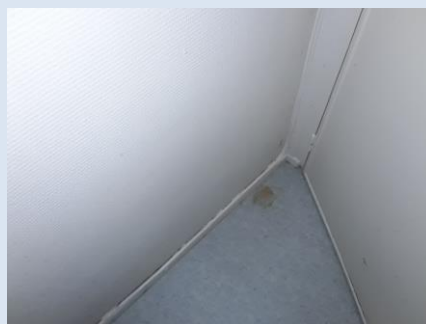
PRELEVEMENT : 27LAL0401P005			
NOM DU CLIENT	NUMERO DU DOSSIER	PIECE OU LOCAL	
OPH77	27LAL0401 30/10/2019	Salle d'eau (R+4)	
ELEMENT	DESCRIPTIF DU LABORATOIRE	DATE DE PRELEVEMENT	NOM DE L'OPERATEUR
Revêtement de sols	Revêtement bicouche souple beige et noir	30/10/2019	GONZALES Vincent
LOCALISATION		RESULTAT	
Sol		Fr1:Amiante non détecté

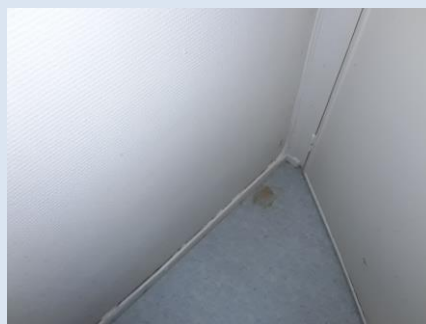
PRELEVEMENT : 27LAL0401P005			
NOM DU CLIENT	NUMERO DU DOSSIER	PIECE OU LOCAL	
OPH77	27LAL0401 30/10/2019	Salle d'eau (R+4)	
ELEMENT	DESCRIPTIF DU LABORATOIRE	DATE DE PRELEVEMENT	NOM DE L'OPERATEUR
Revêtement de sols	Revêtement souple bleu	30/10/2019	GONZALES Vincent
LOCALISATION		RESULTAT	
Sol		Fr2:Amiante non détecté

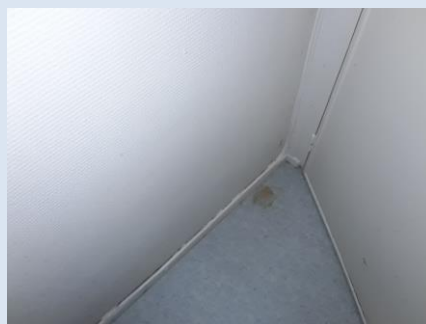
PRELEVEMENT : 27LAL0401P005			
NOM DU CLIENT	NUMERO DU DOSSIER	PIECE OU LOCAL	
OPH77	27LAL0401 30/10/2019	Salle d'eau (R+4)	
ELEMENT	DESCRIPTIF DU LABORATOIRE	DATE DE PRELEVEMENT	NOM DE L'OPERATEUR
Revêtement de sols	Revêtement cassant noir	30/10/2019	GONZALES Vincent
LOCALISATION		RESULTAT	
Sol		Fr3:Amiante non détecté

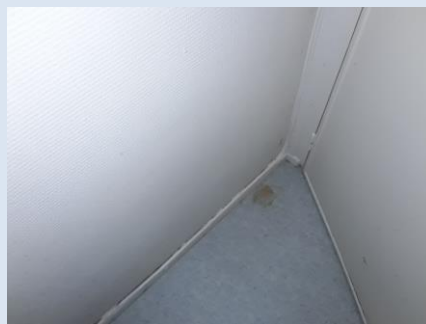
PRELEVEMENT : 27LAL0401P005			
NOM DU CLIENT	NUMERO DU DOSSIER	PIECE OU LOCAL	
OPH77	27LAL0401 30/10/2019	Salle d'eau (R+4)	
ELEMENT	DESCRIPTIF DU LABORATOIRE	DATE DE PRELEVEMENT	NOM DE L'OPERATEUR
Revêtement de sols	Colle polymère jaune non séparable + ragréage rose	30/10/2019	GONZALES Vincent
LOCALISATION		RESULTAT	
Sol		Fr4:Amiante non détecté

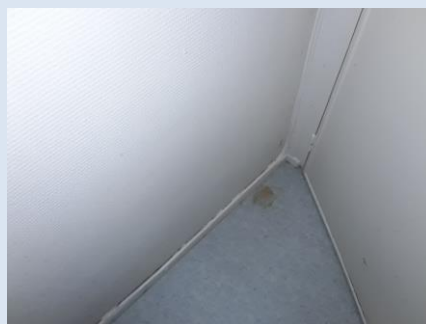
PRELEVEMENT : 27LAL0401P005			
NOM DU CLIENT	NUMERO DU DOSSIER	PIECE OU LOCAL	
OPH77	27LAL0401 30/10/2019	Salle d'eau (R+4)	
ELEMENT	DESCRIPTIF DU LABORATOIRE	DATE DE PRELEVEMENT	NOM DE L'OPERATEUR
Revêtement de sols	Dalle dure cassante noire en vrac	30/10/2019	GONZALES Vincent
LOCALISATION		RESULTAT	
Sol		Fr5:Amiante détecté (Chrysotile)

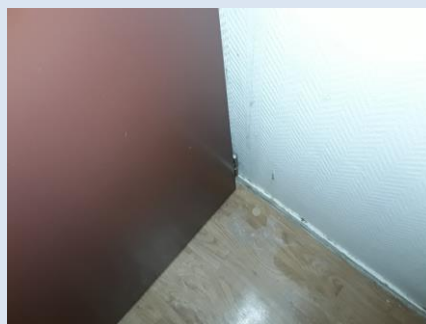
PRELEVEMENT : 27LAL0401P006			
NOM DU CLIENT	NUMERO DU DOSSIER	PIECE OU LOCAL	
OPH77	27LAL0401 30/10/2019	Entrée (R+4)	
ELEMENT	DESCRIPTIF DU LABORATOIRE	DATE DE PRELEVEMENT	NOM DE L'OPERATEUR
Revêtement de sols	Revêtement souple gris	30/10/2019	GONZALES Vincent
LOCALISATION		RESULTAT	
Sol		Fr1:Amiante non détecté

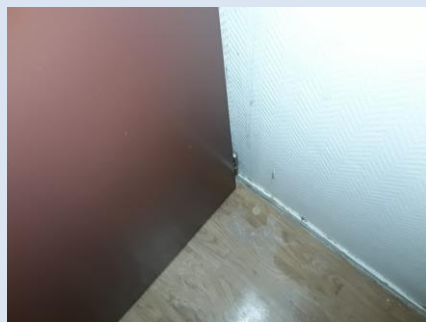
PRELEVEMENT : 27LAL0401P006			
NOM DU CLIENT	NUMERO DU DOSSIER	PIECE OU LOCAL	
OPH77	27LAL0401 30/10/2019	Entrée (R+4)	
ELEMENT	DESCRIPTIF DU LABORATOIRE	DATE DE PRELEVEMENT	NOM DE L'OPERATEUR
Revêtement de sols	Colle polymère jaune non séparable + matériau blanc	30/10/2019	GONZALES Vincent
LOCALISATION		RESULTAT	
Sol		Fr2:Amiante non détecté

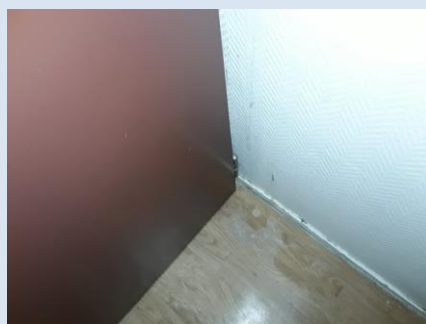
PRELEVEMENT : 27LAL0401P006			
NOM DU CLIENT	NUMERO DU DOSSIER	PIECE OU LOCAL	
OPH77	27LAL0401 30/10/2019	Entrée (R+4)	
ELEMENT	DESCRIPTIF DU LABORATOIRE	DATE DE PRELEVEMENT	NOM DE L'OPERATEUR
Revêtement de sols	Matériau rose	30/10/2019	GONZALES Vincent
LOCALISATION		RESULTAT	
Sol		Fr3:Amiante non détecté

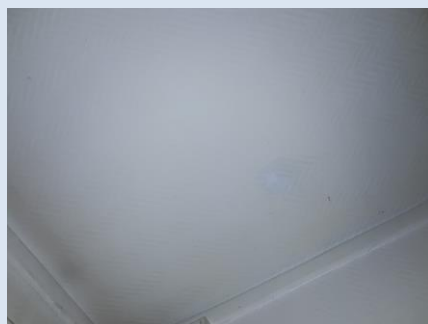
PRELEVEMENT : 27LAL0401P008			
NOM DU CLIENT	NUMERO DU DOSSIER	PIECE OU LOCAL	
OPH77	27LAL0401 30/10/2019	Entrée (R+4)	
ELEMENT	DESCRIPTIF DU LABORATOIRE	DATE DE PRELEVEMENT	NOM DE L'OPERATEUR
Papier peint	Peinture avec couche en toile non séparable + enduit plâtreux blanc en vrac	30/10/2019	GONZALES Vincent
LOCALISATION		RESULTAT	
Plafond		Amiante non détecté

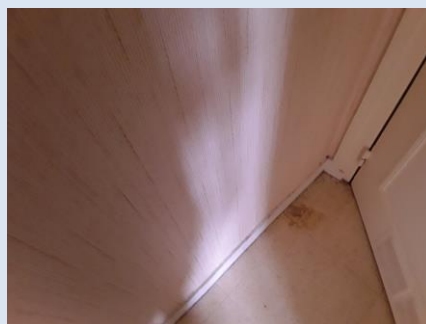
PRELEVEMENT : 27LAL0401P009			
NOM DU CLIENT	NUMERO DU DOSSIER	PIECE OU LOCAL	
OPH77	27LAL0401 30/10/2019	Chambre 3 (R+4)	
ELEMENT	DESCRIPTIF DU LABORATOIRE	DATE DE PRELEVEMENT	NOM DE L'OPERATEUR
Dalle de sol	Dalle dure cassante noire	30/10/2019	GONZALES Vincent
LOCALISATION		RESULTAT	
Sol		Fr1:Amiante détecté (Chrysotile)

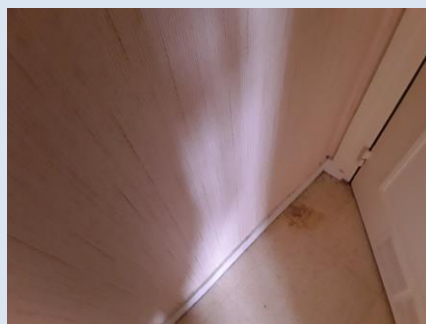
PRELEVEMENT : 27LAL0401P009			
NOM DU CLIENT	NUMERO DU DOSSIER	PIECE OU LOCAL	
OPH77	27LAL0401 30/10/2019	Chambre 3 (R+4)	
ELEMENT	DESCRIPTIF DU LABORATOIRE	DATE DE PRELEVEMENT	NOM DE L'OPERATEUR
Dalle de sol	Revêtement bicouche souple beige et noir	30/10/2019	GONZALES Vincent
LOCALISATION		RESULTAT	
Sol		Fr2:Amiante non détecté

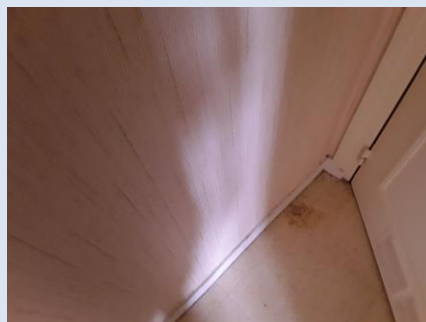
PRELEVEMENT : 27LAL0401P009			
NOM DU CLIENT	NUMERO DU DOSSIER	PIECE OU LOCAL	
OPH77	27LAL0401 30/10/2019	Chambre 3 (R+4)	
ELEMENT	DESCRIPTIF DU LABORATOIRE	DATE DE PRELEVEMENT	NOM DE L'OPERATEUR
Dalle de sol	Colle polymère jaune non séparable + ragréage rose	30/10/2019	GONZALES Vincent
LOCALISATION		RESULTAT	
Sol		Fr3:Amiante non détecté

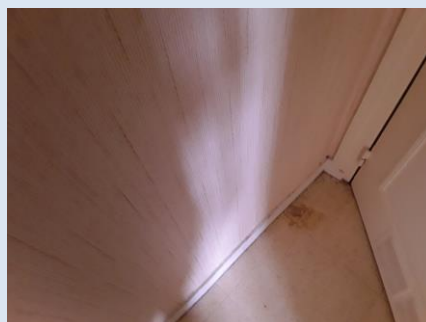
PRELEVEMENT : 27LAL0401P009			
NOM DU CLIENT	NUMERO DU DOSSIER	PIECE OU LOCAL	
OPH77	27LAL0401 30/10/2019	Chambre 3 (R+4)	
ELEMENT	DESCRIPTIF DU LABORATOIRE	DATE DE PRELEVEMENT	NOM DE L'OPERATEUR
Dalle de sol	Colle bitumineuse noire + ragréage gris non séparable	30/10/2019	GONZALES Vincent
LOCALISATION		RESULTAT	
Sol		Fr4:Amiante détecté (Chrysotile)
