Rapport de mission de repérage des matériaux et produits contenant de l'amiante avant réalisation de travaux

Norme NF X 46-020 V .2017

27 RUE PAUL VIGNY

LOGEMENT 1

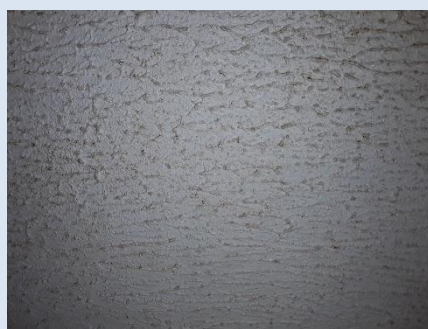
PRELEVEMENT : 27LAP0001P001			
NOM DU CLIENT	NUMERO DU DOSSIER		PIECE OU LOCAL
OPH77	27LAP0001 10/07/2019		Cuisine (Rez de chaussée)
ELEMENT	DESCRIPTIF DU LABORATOIRE	DATE DE PRELEVEMENT	NOM DE L'OPERATEUR
Enduit projeté	Enduit plâtreux blanc en vrac + peinture non séparable + matériau gris en faible quantité non séparable	10/07/2019	BRUNOT Tristan
LOCALISATION		RESULTAT	
Plafond		AmianteNonDetecte

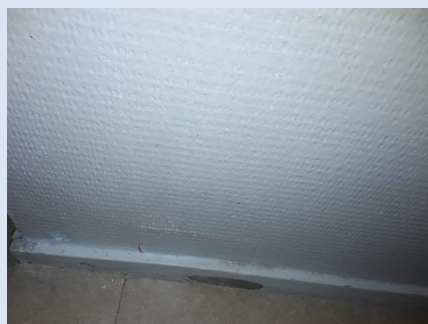
PRELEVEMENT : 27LAP0001P003

NOM DU CLIENT	NUMERO DU DOSSIER	PIECE OU LOCAL	
OPH77	27LAP0001 10/07/2019	Cuisine (Rez de chaussée)	
ELEMENT	DESCRIPTIF DU LABORATOIRE	DATE DE PRELEVEMENT	NOM DE L'OPERATEUR
Enduit	Enduit gris en vrac + peintures multiples non séparable	10/07/2019	BRUNOT Tristan
LOCALISATION		RESULTAT	
Mur E		AmianteNonDetecte

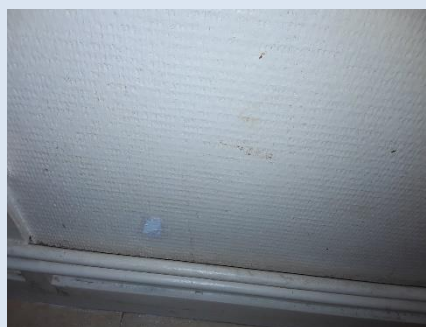
PRELEVEMENT : 27LAP0001P004			
NOM DU CLIENT	NUMERO DU DOSSIER		PIECE OU LOCAL
OPH77	27LAP0001 10/07/2019		Cuisine (Rez de chaussée)
ELEMENT	DESCRIPTIF DU LABORATOIRE	DATE DE PRELEVEMENT	NOM DE L'OPERATEUR
Enduit béton	Enduit gris en vrac + peintures multiples non séparable	10/07/2019	BRUNOT Tristan
LOCALISATION		RESULTAT	
Mur B		AmianteNonDetecte

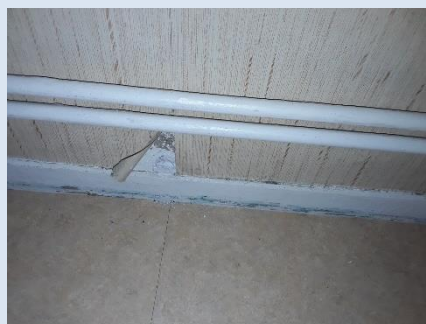
PRELEVEMENT : 27LAP0001P005			
NOM DU CLIENT	NUMERO DU DOSSIER		PIECE OU LOCAL
OPH77	27LAP0001 10/07/2019		Chambre 1 (Rez de chaussée)
ELEMENT	DESCRIPTIF DU LABORATOIRE	DATE DE PRELEVEMENT	NOM DE L'OPERATEUR
Enduit béton	Enduit gris en vrac + peintures multiples non séparable + papier non séparable	10/07/2019	BRUNOT Tristan
LOCALISATION		RESULTAT	
Mur A		AmianteNonDetecte

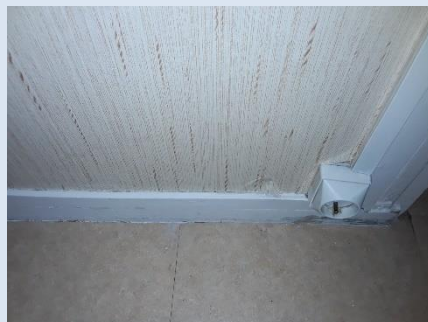
PRELEVEMENT : 27LAP0001P006			
NOM DU CLIENT	NUMERO DU DOSSIER	PIECE OU LOCAL	
OPH77	27LAP0001 10/07/2019	Chambre 1 (Rez de chaussée)	
ELEMENT	DESCRIPTIF DU LABORATOIRE	DATE DE PRELEVEMENT	NOM DE L'OPERATEUR
Enduit	Enduit beige en vrac + peinture en faible quantité non séparable + matériau gris en faible quantité non séparable	10/07/2019	BRUNIOT Tristan
LOCALISATION		RESULTAT	
Mur D		AmianteNonDetecte
