Rapport de mission de repérage des matériaux et produits contenant de l'amiante avant réalisation de travaux

Norme NF X 46-020 V .2017

31 RUE PAUL VIGNY
Logement 1 – ESC AR – R+3

77160 PROVINS

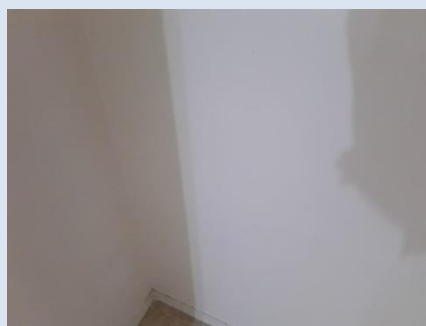
Placard 2	R+3	Enduit / Peinture	Peintures multiples en vrac non séparable + enduit plâtreux blanc en faible quantité en vrac non séparable	27LAR0301P003	Mur B	DEGRADATION PARTIELLE	Amiante non détecté	RESULTAT ANALYSE

PRELEVEMENT : 27LAR0301P003			
NOM DU CLIENT	NUMERO DU DOSSIER	PIECE OU LOCAL	
HABITAT 77-OPH DE SEINE ET MARNE	27LAR0301 25/11/2019	Placard 2 (R+3)	
ELEMENT	DESCRIPTIF DU LABORATOIRE	DATE DE PRELEVEMENT	NOM DE L'OPERATEUR
Enduit / Peinture	Peintures multiples en vrac non séparable + enduit plâtreux blanc en faible quantité en vrac non séparable	25/11/2019	RHENZOUR Abdessamad
LOCALISATION		RESULTAT	
Mur B		Amiante non détecté

Commande	27LAR0301--01
Dossier client	27LAR0301--01 - 31 RUE PAUL VIGNY 77160 PROVINS
Echantillon	27LAR0301P003 / LOGEMENTS COLLECTIFS - - - / Placard 2 Mur B Enduit Peinture
Description ITGA	Peintures multiples en vrac / Enduit plâtreux blanc en faible quantité en vrac

Fraction Analysée	Technique analytique (Méthode de préparation) et date d'analyse	Résultat	Variété d'amiante	Nombre de préparations
▶ Peintures multiples en vrac non séparable + enduit plâtreux blanc en faible quantité en vrac non séparable	META (1) le 03/12/2019	Amiante non détecté	---	1

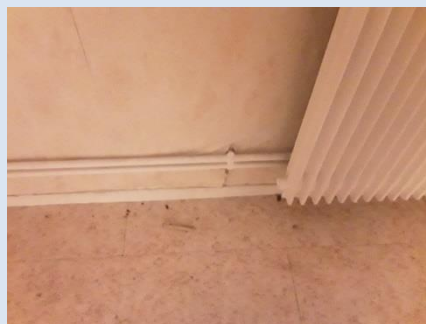
PIECE	ETAGE	ELEMENTS	DESCRIPTIF LABORATOIRE	Echantillon	REPERAGE	ETAT	RESULTAT	METHODE
Séjour / Salon	R+3	Enduit / Peinture	Peintures multiples en vrac non séparable + enduit plâtreux blanc en faible quantité en vrac non séparable	27LAR0301P003	Mur F	DEGRADATION PARTIELLE	Amiante non détecté	ZPSO
WC	R+3	Enduit / Peinture	Peintures multiples en vrac non séparable + enduit plâtreux blanc en faible quantité en vrac non séparable	27LAR0301P003	Mur A	DEGRADATION PARTIELLE	Amiante non détecté	ZPSO
WC	R+3	Enduit / Peinture	Peintures multiples en vrac non séparable + enduit plâtreux blanc en faible quantité en vrac non séparable	27LAR0301P003	Mur B	DEGRADATION PARTIELLE	Amiante non détecté	ZPSO
WC	R+3	Enduit / Peinture	Peintures multiples en vrac non séparable + enduit plâtreux blanc en faible quantité en vrac non séparable	27LAR0301P003	Mur D	DEGRADATION PARTIELLE	Amiante non détecté	ZPSO
Chambre 1	R+3	Enduit / Peinture béton	Peintures multiples non séparable + carton non séparable + enduit plâtreux blanc en faible quantité en vrac	27LAR0301P004	Mur B	DEGRADATION PARTIELLE	Amiante non détecté	RESULTAT ANALYSE

PRELEVEMENT : 27LAR0301P004			
NOM DU CLIENT	NUMERO DU DOSSIER	PIECE OU LOCAL	
HABITAT 77-OPH DE SEINE ET MARNE	27LAR0301 25/11/2019	Chambre 1 (R+3)	
ELEMENT	DESCRIPTIF DU LABORATOIRE	DATE DE PRELEVEMENT	NOM DE L'OPERATEUR
Enduit / Peinture béton	Peintures multiples non séparable + carton non séparable + enduit plâtreux blanc en faible quantité en vrac	25/11/2019	RHENZOUR Abdessamad
LOCALISATION		RESULTAT	
Mur B		Amiante non détecté

Commande	27LAR0301--01
Dossier client	27LAR0301--01 - 31 RUE PAUL VIGNY 77160 PROVINS
Echantillon	27LAR0301P004 / LOGEMENTS COLLECTIFS - - - / Chambre 1 Mur B Enduit Peinture béton
Description ITGA	Peintures multiples / Carton / Enduit plâtreux blanc en faible quantité en vrac

Fraction Analysée	Technique analytique (Méthode de préparation) et date d'analyse	Résultat	Variété d'amiante	Nombre de préparations
▶ Peintures multiples non séparable + carton non séparable + enduit plâtreux blanc en faible quantité en vrac	META (1) le 03/12/2019	Amiante non détecté	---	1
