**Rapport de mission de repérage des matériaux et produits contenant de l'amiante dans les immeubles bâtis avant réalisation de travaux**

Numéro de dossier : **RAAT-27LAA0402**  
Date du repérage : **23/11/2022**

Immeuble bâti visité	
Adresse	Rue : ..... <b>1 Rue Poirier (27LAA0402)</b> Bât., escalier, niveau, appartement n°, lot n°: <b>Bat. 1; Esc. 1; Etage 4; Porte 0402, Lot numéro 27LAA0402</b> Code postal, ville : . <b>77160 PROVINS</b>
Périmètre de repérage :	..... <b>Ensemble des murs et des plafonds ensemble des sols</b>
Type de logement :	..... <b>Appartement - T3</b>
Fonction principale du bâtiment :	..... <b>Habitation (partie privative d'immeuble)</b>
Date de construction :	..... <b>NC</b>

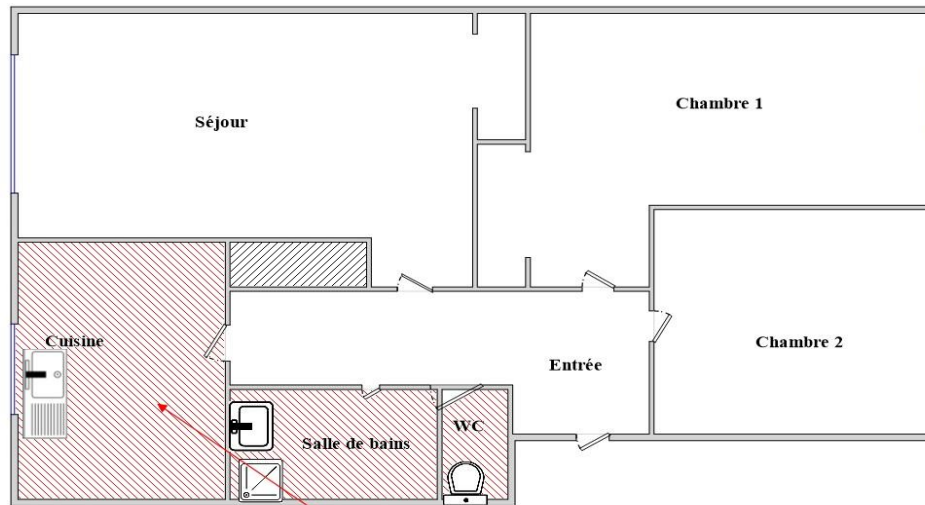
Dalle de sol + colle + ragréage
