Rapport de mission de repérage des matériaux et produits contenant de l'amiante avant réalisation de travaux

Référence : RAAT-27LAP0101

Le 12/08/2021

Adresse : 27 rue Paul Vigny 77160 PROVINS

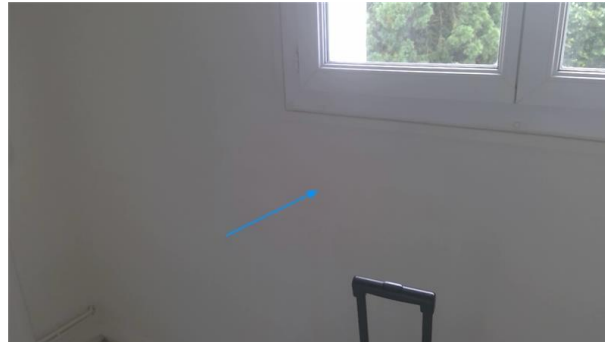
PRELEVEMENT : P001

Nom du client	Numéro de dossier	Localisation
HABITAT 77 OPH DE SEINE ET MARNE	RAAT-27LAP0101	Cuisine Mur façade - C
Nom de l'opérateur	Date de prélèvement	Matériau
MARTIN Olivier	10/08/2021	Béton / Enduit / Plâtre - Peinture
Résultat amiante		
absence d'amiante

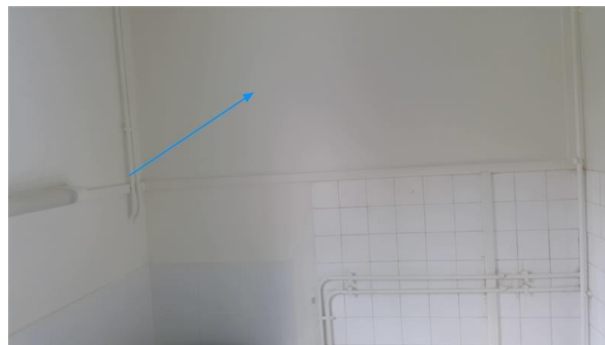
PRELEVEMENT : P002

Nom du client	Numéro de dossier	Localisation
HABITAT 77 OPH DE SEINE ET MARNE	RAAT-27LAP0101	Cuisine Mur - D
Nom de l'opérateur	Date de prélèvement	Matériau
MARTIN Olivier	10/08/2021	Béton / Enduit / Plâtre - Peinture
Résultat amiante		
absence d'amiante

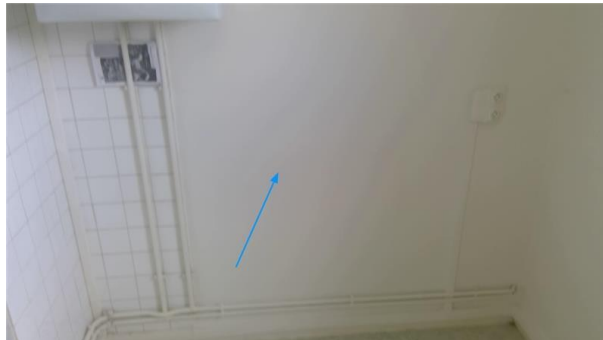
PRELEVEMENT : P003

Nom du client	Numéro de dossier	Localisation
HABITAT 77 OPH DE SEINE ET MARNE	RAAT-27LAP0101	Cuisine Cloisons - A, B
Nom de l'opérateur	Date de prélèvement	Matériau
MARTIN Olivier	10/08/2021	Enduit / Plâtre - Peinture
Résultat amiante		
absence d'amiante

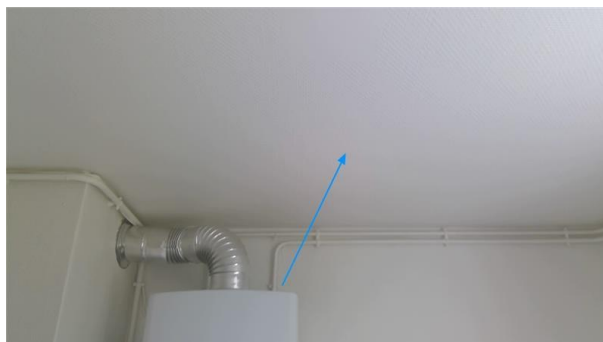
PRELEVEMENT : P004

Nom du client	Numéro de dossier	Localisation
HABITAT 77 OPH DE SEINE ET MARNE	RAAT-27LAP0101	Cuisine Plafond - Plafond
Nom de l'opérateur	Date de prélèvement	Matériau
MARTIN Olivier	10/08/2021	Enduit / Plâtre - Peinture
Résultat amiante		
absence d'amiante

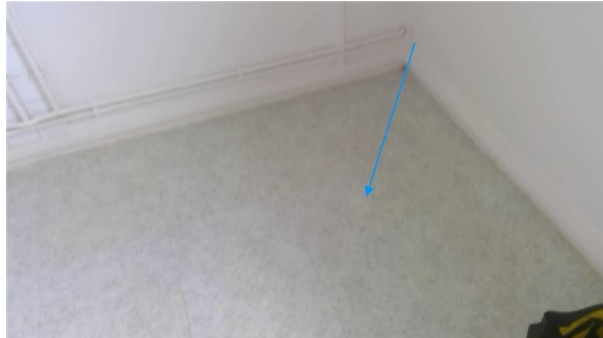
PRELEVEMENT : P005

Nom du client	Numéro de dossier	Localisation
HABITAT 77 OPH DE SEINE ET MARNE	RAAT-27LAP0101	Cuisine Plancher - Sol
Nom de l'opérateur	Date de prélèvement	Matériau
MARTIN Olivier	10/08/2021	Ragréage / colle - Dalles de sol
Résultat amiante		
absence d'amiante

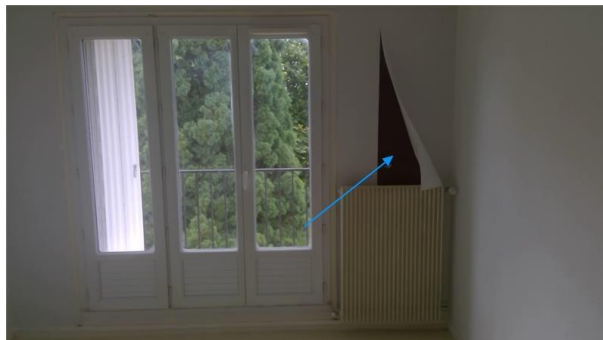
PRELEVEMENT : P006

Nom du client	Numéro de dossier	Localisation
HABITAT 77 OPH DE SEINE ET MARNE	RAAT-27LAP0101	Séjour Mur façade - D
Nom de l'opérateur	Date de prélèvement	Matériau
MARTIN Olivier	10/08/2021	Béton / Enduit / Plâtre - Peinture
Résultat amiante		
absence d'amiante

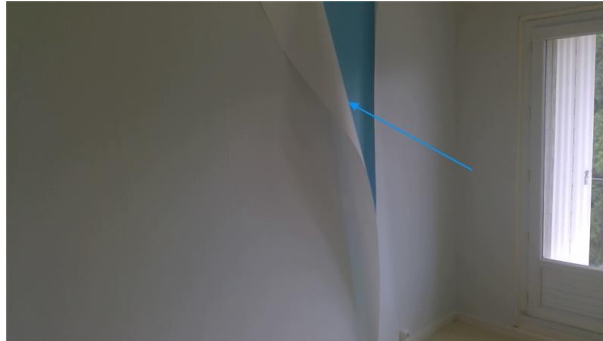
PRELEVEMENT : P007

Nom du client	Numéro de dossier	Localisation
HABITAT 77 OPH DE SEINE ET MARNE	RAAT-27LAP0101	Séjour Mur - C
Nom de l'opérateur	Date de prélèvement	Matériau
MARTIN Olivier	10/08/2021	Béton / Enduit / Plâtre - Peinture
Résultat amiante		
absence d'amiante

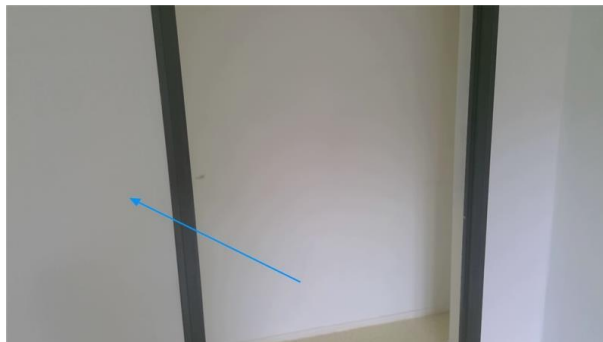
PRELEVEMENT : P008

Nom du client	Numéro de dossier	Localisation
HABITAT 77 OPH DE SEINE ET MARNE	RAAT-27LAP0101	Séjour Cloisons - A, B
Nom de l'opérateur	Date de prélèvement	Matériau
MARTIN Olivier	10/08/2021	Enduit / Plâtre - Peinture
Résultat amiante		
absence d'amiante

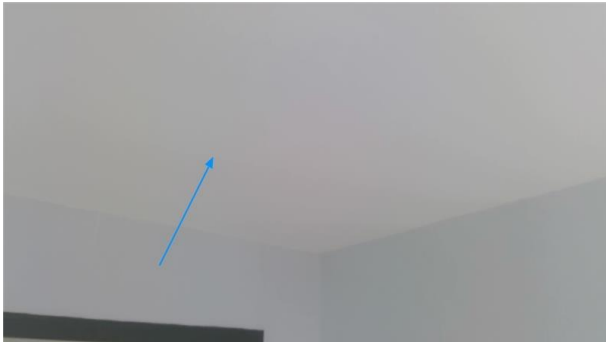
PRELEVEMENT : P009		
Emplacement

Nom du client	Numéro de dossier	Localisation
HABITAT 77 OPH DE SEINE ET MARNE	RAAT-27LAP0101	Séjour Plafond - Plafond
Nom de l'opérateur	Date de prélèvement	Matériau
MARTIN Olivier	10/08/2021	Enduit / Plâtre - Peinture
Résultat amiante		
absence d'amiante

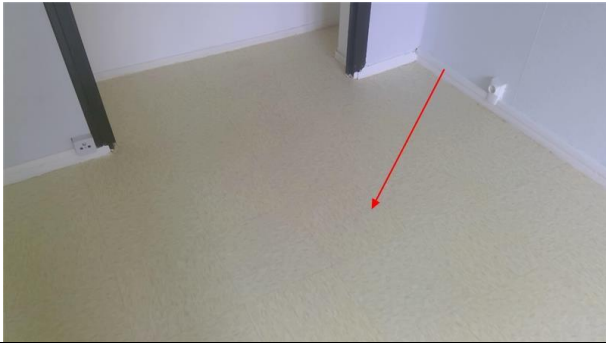
PRELEVEMENT : P010		
Emplacement

Nom du client	Numéro de dossier	Localisation
HABITAT 77 OPH DE SEINE ET MARNE	RAAT-27LAP0101	Séjour Plancher - Sol
Nom de l'opérateur	Date de prélèvement	Matériau
MARTIN Olivier	10/08/2021	Ragréage / colle - Dalles de sol
Résultat amiante		
Présence d'amiante (Fibres d'amiante de type chrysotile)

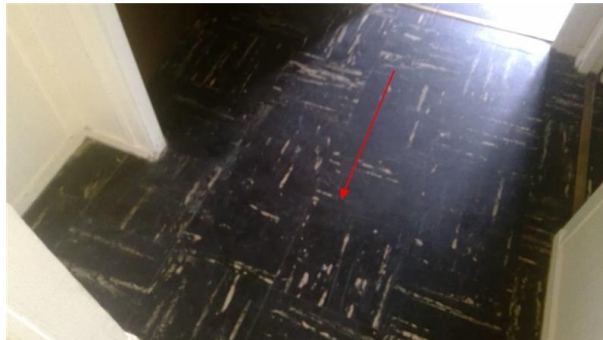
PRELEVEMENT : P011

N° Local	Local	Élément	Zone	Matériau / Produit	Méthode	référence du prélèvement	état de dégradation abrégé	(AVT2019) Quantification
1	Entrée	Plancher	Sol	Ragréage / colle - Dalles de sol	Résultat d'analyse (P011)	P011	MND	
2	Chambre n°1	Plancher	Sol	Ragréage / colle - Dalles de sol	Résultat d'analyse (P011)	P011	MND	
3	Chambre n°2	Plancher	Sol	Ragréage / colle - Dalles de sol	Résultat d'analyse (P011)	P011	MND	
4	Séjour	Plancher	Sol	Ragréage / colle - Dalles de sol	Résultat d'analyse (P010)	P010	MND	
7	WC	Plancher	Sol	Ragréage / colle - Dalles de sol	Résultat d'analyse (P011)	P011	MND	
8	Salle d'eau	Plancher	Sol	Ragréage / colle - Dalles de sol	Résultat d'analyse (P011)	P011	MND

Nom du client	Numéro de dossier	Localisation
HABITAT 77 OPH DE SEINE ET MARNE	RAAT-27LAP0101	Entrée Plancher - Sol
Nom de l'opérateur	Date de prélèvement	Matériau
MARTIN Olivier	10/08/2021	Ragréage / colle - Dalles de sol
Résultat amiante		
Présence d'amiante (Fibres d'amiante de type chrysotile)

- (i) Les fibres d'amiante ont été détectées dans le matériau de type colle bitumineux (noir). Les autres matériaux décrits simultanément ne peuvent pas être séparés et analysés séparément, en conséquence, en raison du risque d'intercontamination, le résultat d'analyse est rendu sur l'ensemble de la couche.

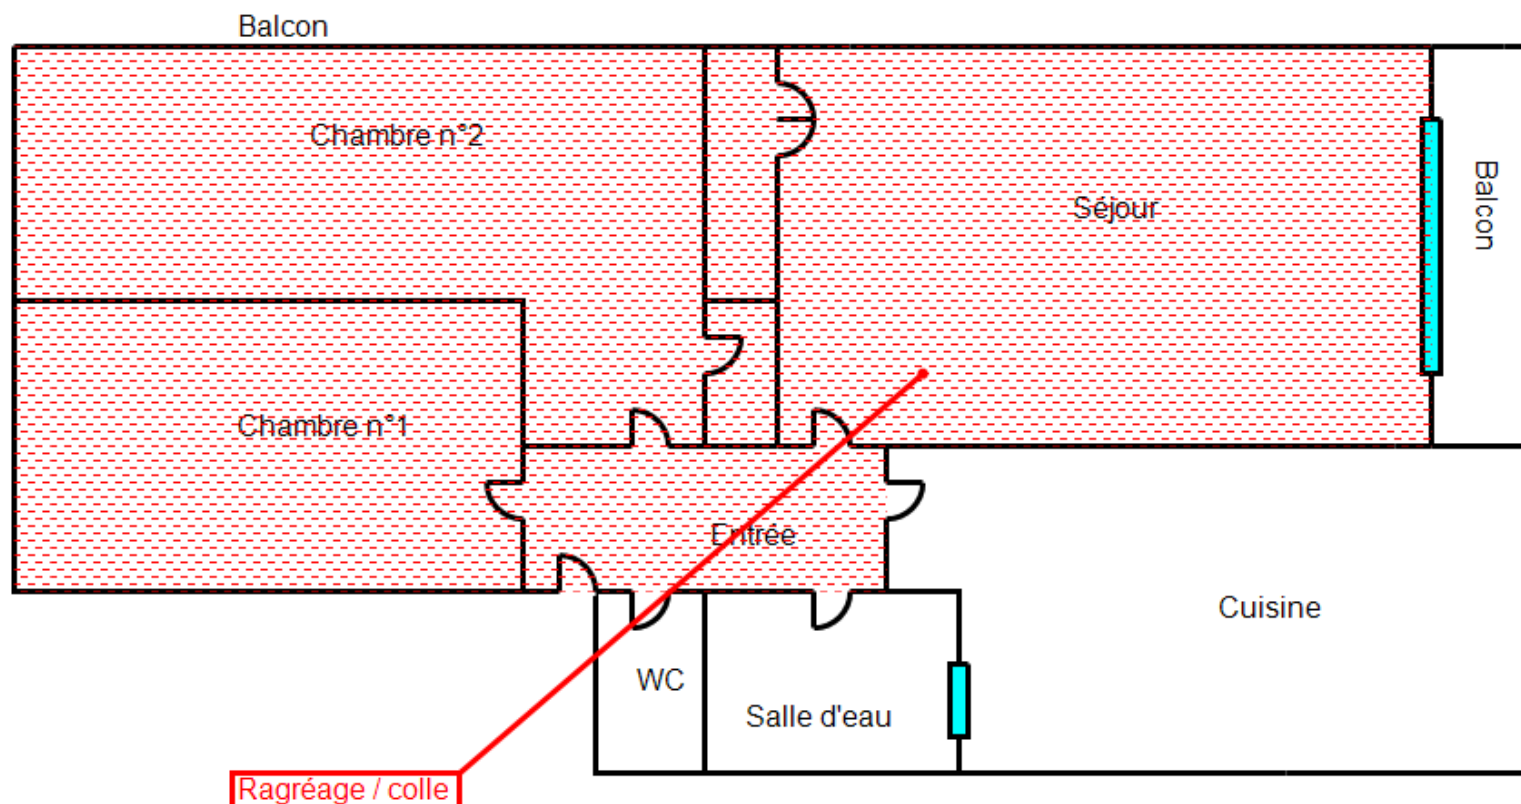
*Ragréage + colle*
