Rapport de repérage des matériaux et produits contenant de l'amiante avant réalisation de travaux dans un immeuble bâti

Numéro de dossier : MA2203027364
Date d'édition: 22/03/2022

27LAI0003
24 rue des mezereaux (27LAI0003)
77000 melun
BAT 24 Etage 0 Porte 03
Lot numéro 27LAI0003,

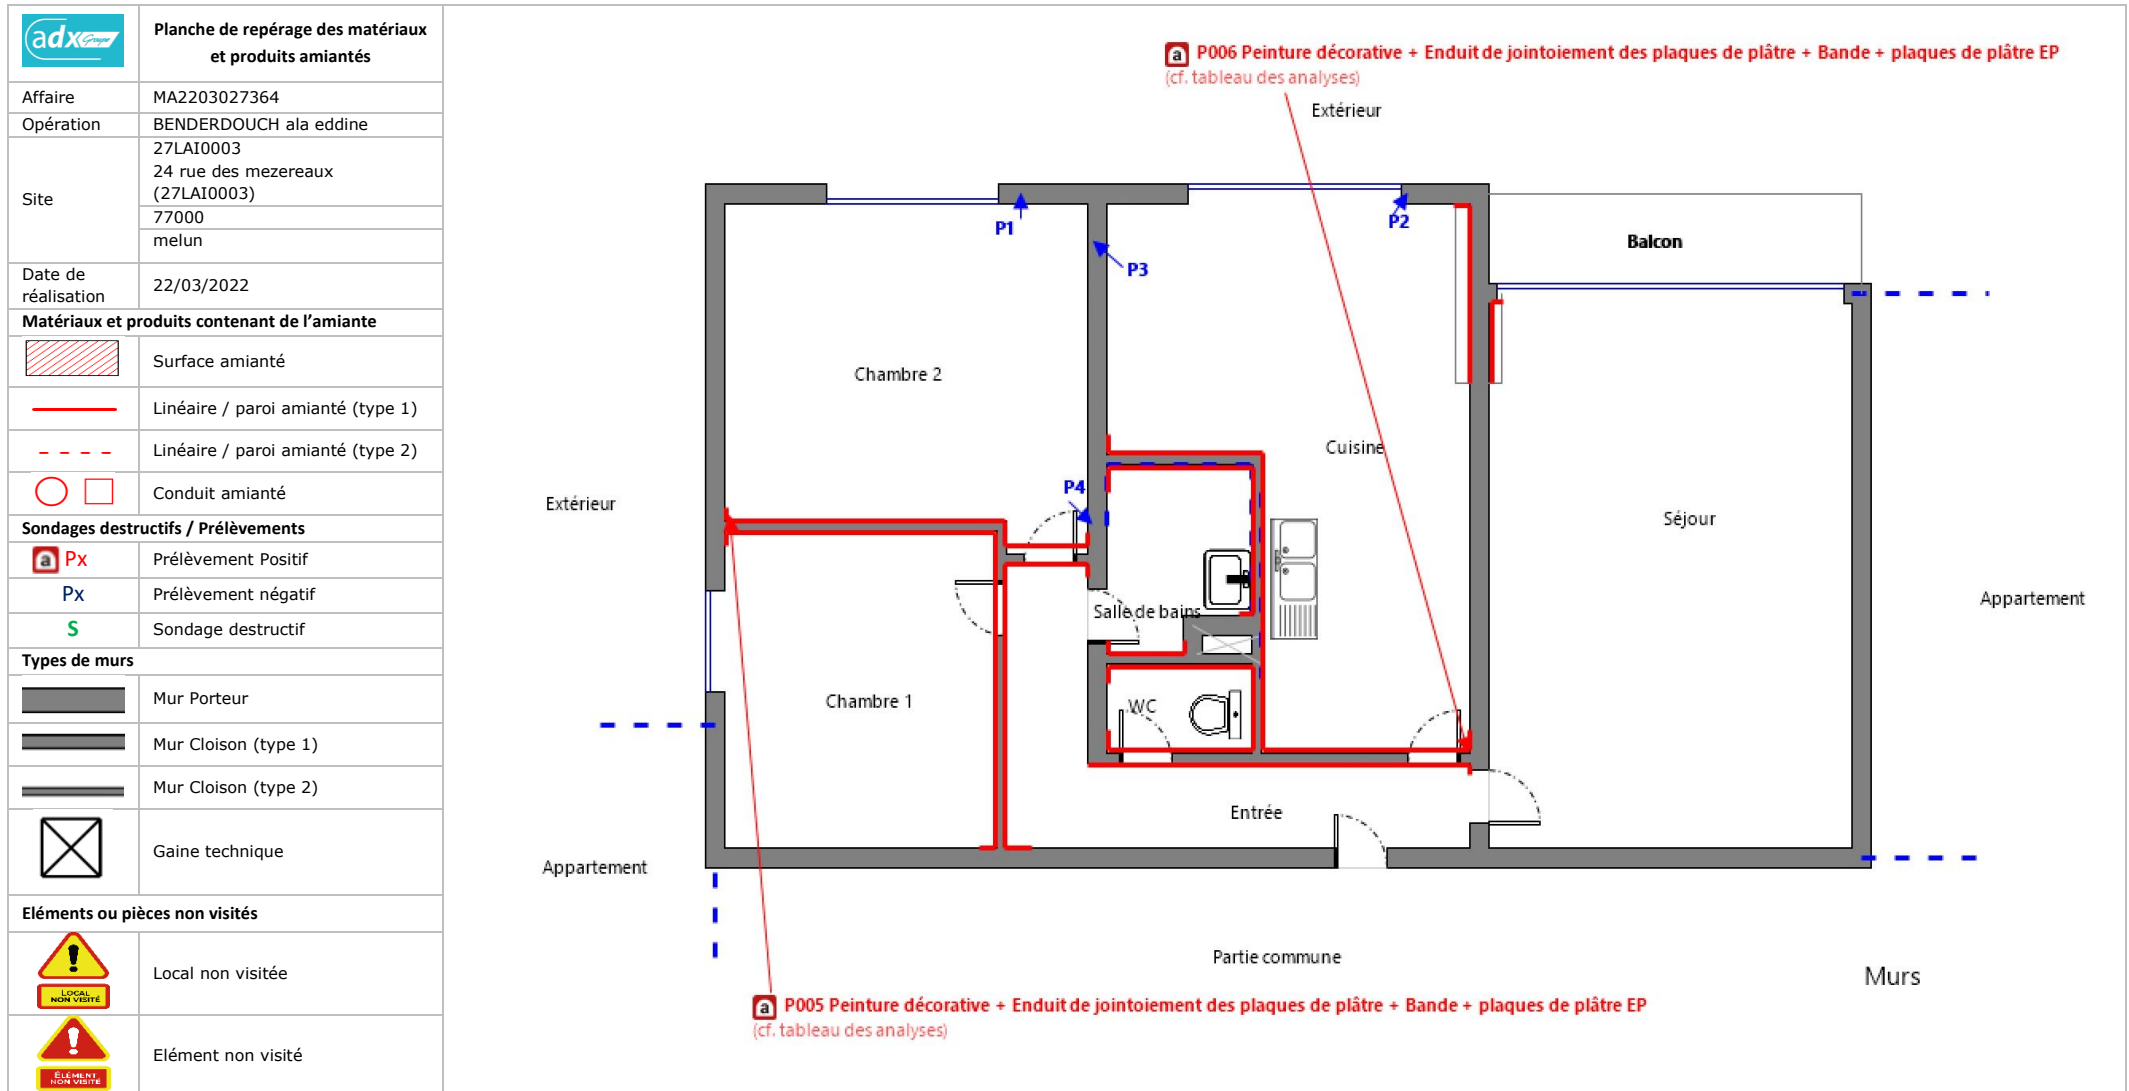
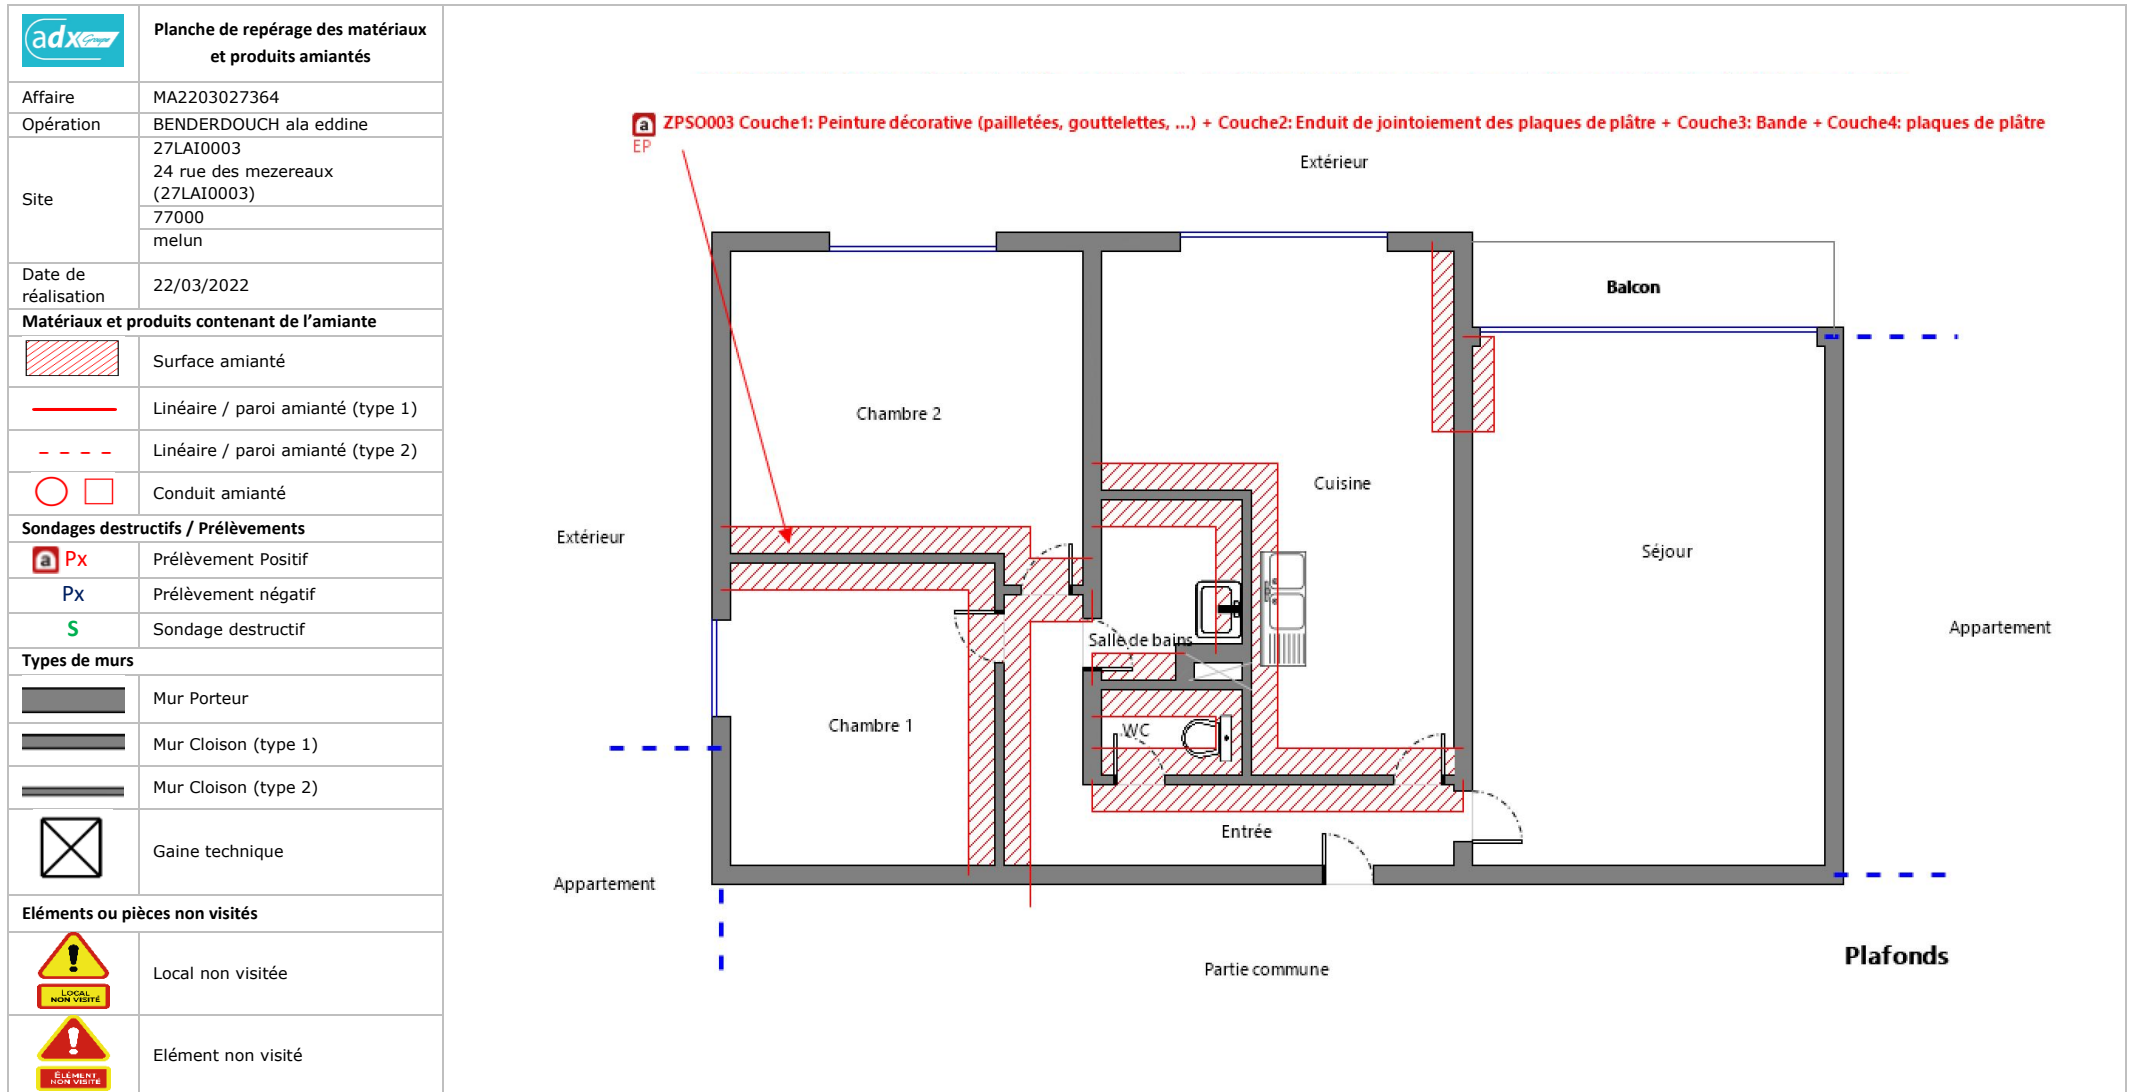
Tableau 1 – Synthèse des ZPSO Contenant de l'Amiante ainsi que leurs quantités

ZPSO	Niveau	Localisation	Zone	Description du prélèvement réalisé	Surface indicative
ZPSO003	Rez de chaussée Porte3	Entrée; Chambre 1; Chambre 2; Salle de bains; WC; Cuisine; Séjour	Cloisons avec liaisons sur murs et plafonds; Cloisons avec liaisons sur murs et plafonds; Mur de refend	<p><u>Analyse : P005</u></p> <ul style="list-style-type: none"> - Phase 2 Matériau de type peinture (de différentes couleurs) ; matériau semi-dur de type enduit (blanc) ; matériau souple fibreux de type papier, carton (beige) ; matériau semi-dur (blanc) ; matériau souple fibreux de type papier, carton (marron) ; matériau semi-dur de type plâtre (blanc) (Présence d'amiante) - Phase 3 Matériau souple fibreux de type papier, carton (beige) (Absence d'amiante) - Phase 4 Matériau souple fibreux de type papier, carton (marron) (Absence d'amiante) <p><u>Analyse : P006</u></p> <ul style="list-style-type: none"> - Phase 2 Matériau de type peinture (blanc) ; matériau semi-dur de type enduit (blanc) ; matériau souple fibreux de type papier, carton (beige) ; matériau souple fibreux de type papier, carton (marron) ; matériau semi-dur de type plâtre (blanc) (Présence d'amiante) - Phase 3 Matériau souple fibreux de type papier, carton (beige) (Absence d'amiante) - Phase 4 Matériau souple fibreux de type papier, carton (marron) (Absence d'amiante) 	80 m2

Dans le cas où des matériaux contenant de l'amiante ont été repérés, il convient s'il a lieu de confier le désamiantage à une entreprise certifiée. Le repérage est conforme à la réglementation dans le cadre de cette mission. Toutefois, il n'est jamais possible d'être parfaitement exhaustif, dans la mesure où un sondage n'est représentatif qu'à l'endroit précis du support investigué. Il convient donc de rester toujours très vigilant lors des travaux quant à l'éventuelle mise à jour de matériaux suspects ce qui nécessitera un repérage complémentaire.

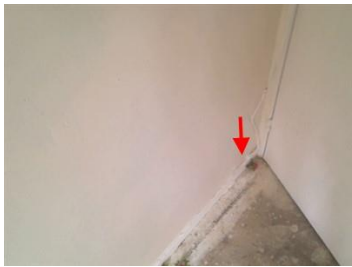
Chambre 2	3	Mur de refend	Oui - Chambre 2 : Mur F	<p><u>Identifiant:</u> ZPSO002</p> <p><u>Echantillon:</u> MA2203027364/P003, réf. labo.: 22RI011261-003 MA2203027364/P004, réf. labo.: 22RI011261-004</p> <p><u>Description:</u> Couche1: Peinture + Couche2: Enduit à base de plâtre lissé ou taloché</p> <p><u>Composant de la construction:</u> 3 - Parois verticales intérieures - Revêtements de murs, poteaux, cloisons, gaines, coffres + 3 - Parois verticales intérieures - Murs et cloisons maçonnés</p> <p><u>Partie à sonder:</u> Couche1: Peinture + Couche2: Enduit à base de plâtre lissé ou taloché</p> <p><u>Justificatif:</u> Après analyse en laboratoire</p>	<p><u>Analyse:</u> P004</p> <p><u>Partie analysée par le laboratoire:</u> - Matériau de type peinture (vert) ; matériau de type peinture (jaune) ; matériau semi-dur de type enduit (blanc) ; matériau semi-dur (beige) ; Absence d'amiante</p>

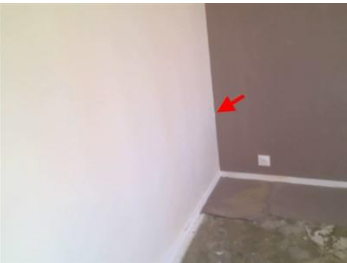
Chambre 2	3	Cloisons avec liaisons sur murs et plafonds	Oui - Chambre 2 : Mur C	<p><u>Identifiant:</u> ZPSO003 <u>Echantillon:</u> MA2203027364/P005, réf. labo.: 22RI011261-005 MA2203027364/P006, réf. labo.: 22RI011261-006 <u>Description:</u> Couche1: Peinture décorative (pailletées, gouttelettes, ...) + Couche2: Enduit de jointoiment des plaques de plâtre + Couche3: Bande + Couche4: plaques de plâtre <u>Composant de la construction:</u> 3 - Parois verticales intérieures - Revêtements de murs, poteaux, cloisons, gaines, coffres + 3 - Parois verticales intérieures - Cloisons sèches (assemblées, préfabriquées) <u>Partie à sonder:</u> Couche1: Peinture décorative (pailletées, gouttelettes, ...) + Couche2: Enduit de jointoiment des plaques de plâtre + Couche3: Bande + Couche4: plaques de plâtre <u>Localisation sur croquis:</u> ZPSO003 <u>Justificatif:</u> Après analyse en laboratoire</p>	<p><u>Analyse:</u> P005 <u>Partie analysée par le laboratoire:</u> - Phase 2 Matériau de type peinture (de différentes couleurs) ; matériau semi-dur de type enduit (blanc) ; matériau souple fibreux de type papier, carton (beige) ; matériau semi-dur (blanc) ; matériau souple fibreux de type papier, carton (marron) ; matériau semi-dur de type plâtre (blanc) Présence d'amiante - Phase 3 Matériau souple fibreux de type papier, carton (beige) Absence d'amiante - Phase 4 Matériau souple fibreux de type papier, carton (marron) Absence d'amiante</p>

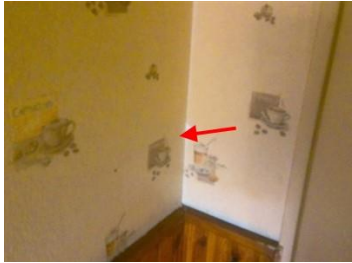
Cuisine	6	Cloisons avec liaisons sur murs et plafonds; Mur de refend	Oui - Cuisine : Mur A	<p><u>Identifiant:</u> ZPSO003 <u>Echantillon:</u> MA2203027364/P005, réf. labo.: 22RI011261-005 MA2203027364/P006, réf. labo.: 22RI011261-006 <u>Description:</u> Couche1: Peinture décorative (pailletées, gouttelettes, ...) + Couche2: Enduit de jointoiment des plaques de plâtre + Couche3: Bande + Couche4: plaques de plâtre <u>Composant de la construction:</u> 3 - Parois verticales intérieures - Revêtements de murs, poteaux, cloisons, gaines, coffres + 3 - Parois verticales intérieures - Cloisons sèches (assemblées, préfabriquées) <u>Partie à sonder:</u> Couche1: Peinture décorative (pailletées, gouttelettes, ...) + Couche2: Enduit de jointoiment des plaques de plâtre + Couche3: Bande + Couche4: plaques de plâtre <u>Justificatif:</u> Après analyse en laboratoire</p>	<p><u>Analyse:</u> P006 <u>Partie analysée par le laboratoire:</u> - Phase 2 Matériau de type peinture (blanc) ; matériau semi-dur de type enduit (blanc) ; matériau souple fibreux de type papier, carton (beige) ; matériau souple fibreux de type papier, carton (marron) ; matériau semi-dur de type plâtre (blanc) Présence d'amiante - Phase 3 Matériau souple fibreux de type papier, carton (beige) Absence d'amiante - Phase 4 Matériau souple fibreux de type papier, carton (marron) Absence d'amiante</p>

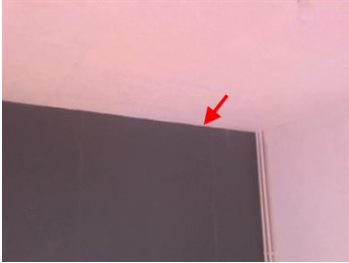
Chambre 1	2	Plafond	Oui - Chambre 1 : Plafond	<p><u>Identifiant:</u> ZPSO004</p> <p><u>Echantillon:</u> MA2203027364/P007, réf. labo.: 22RI011261-007 MA2203027364/P008, réf. labo.: 22RI011261-008</p> <p><u>Description:</u> Couche1: polystyrène + Couche2: Peinture décorative (pailletées, gouttelettes...) + Couche3: Enduit à base de plâtre lissé ou taloché + Couche4: Colle bitumineuse</p> <p><u>Composant de la construction:</u> 4 - Plafonds et faux plafonds - Plafonds + 4 - Plafonds et faux plafonds - polystyrène</p> <p><u>Partie à sonder:</u> Couche1: polystyrène + Couche2: Peinture décorative (pailletées, gouttelettes...) + Couche3: Enduit à base de plâtre lissé ou taloché + Couche4: Colle bitumineuse</p> <p><u>Justificatif:</u> Après analyse en laboratoire</p>	<p><u>Analyse:</u> P008</p> <p><u>Partie analysée par le laboratoire:</u> - Matériau de type peinture (blanc) ; matériau de type peinture (rouge) ; matériau de type polystyrène (blanc) ; matériau de type peinture (beige) ; matériau semi-dur (beige) : Absence d'amiante</p>

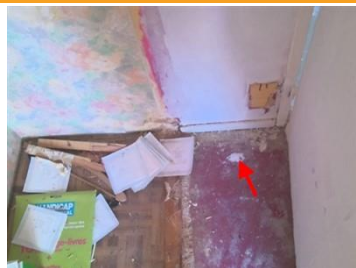
Localisation	n° de sondage	Zone	Prélèvement effectué / Sondage et extension	Echantillon	Analyse	Photo
Chambre 1	1	Sol	Oui - Chambre 1 : Sol	<u>Identifiant:</u> ZPSO008 <u>Echantillon:</u> MA2203027364/P013, réf. labo.: 22RI011261-013 MA2203027364/P014, réf. labo.: 22RI011261-014 <u>Description:</u> Couche1: Colle non bitumineuse + Couche2: Ragréage <u>Composant de la construction:</u> 5 - Planchers et planchers techniques - Revêtements de sols <u>Partie à sonder:</u> Couche1: Colle non bitumineuse + Couche2: Ragréage <u>Justificatif:</u> Après analyse en laboratoire	<u>Analyse:</u> P013 <u>Partie analysée par le laboratoire:</u> - Phase 2 Matériau de type peinture (rouge) ; matériau souple fibreux de type papier, carton (marron) ; matériau semi-dur de type ragréage (gris) Absence d'amiante - Phase 3 Matériau souple fibreux de type papier, carton (marron) Absence d'amiante

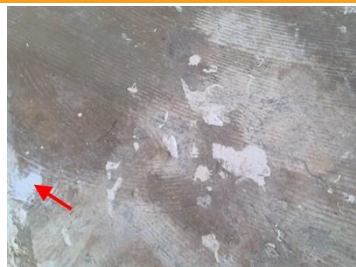
Salle de bains	3	Sol	Oui - Salle de bains : Sol	<u>Identifiant:</u> ZPSO008 <u>Echantillon:</u> MA2203027364/P013, réf. labo.: 22RI011261-013 MA2203027364/P014, réf. labo.: 22RI011261-014 <u>Description:</u> Couche1: Colle non bitumineuse + Couche2: Ragréage <u>Composant de la construction:</u> 5 - Planchers et planchers techniques - Revêtements de sols <u>Partie à sonder:</u> Couche1: Colle non bitumineuse + Couche2: Ragréage <u>Justificatif:</u> Après analyse en laboratoire	<u>Analyse:</u> P014 <u>Partie analysée par le laboratoire:</u> - Matériau de type colle (jaune) ; matériau semi-dur (noir) ; matériau dur de type mortier, béton, chape (gris) : Absence d'amiante
