Rapport de mission de repérage des matériaux et produits contenant de l'amiante avant réalisation de travaux

Référence : RAAT_27LAA0201

Le 08/06/2021

Adresse : 1 rue Poirier 77160 PROVINS

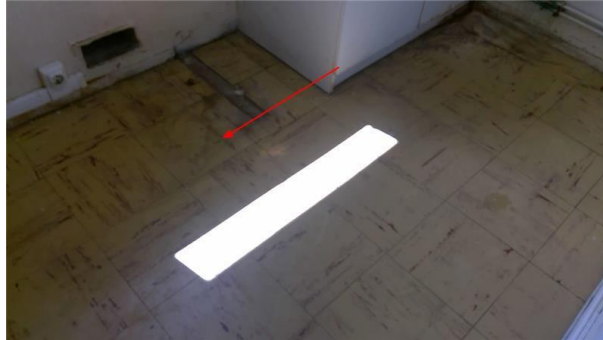
PRELEVEMENT : P001

Nom du client	Numéro de dossier	Localisation
HABITAT 77 OPH DE SEINE DE MARNE	RAAT_27LAA0201	2ème - Cuisine Plancher - Sol
Nom de l'opérateur	Date de prélèvement	Matériau
MARTIN Olivier	08/06/2021	Ragréage / colle - Dalles de sol
Résultat amiante		
Présence d'amiante (Fibres d'amiante de type chrysotile)

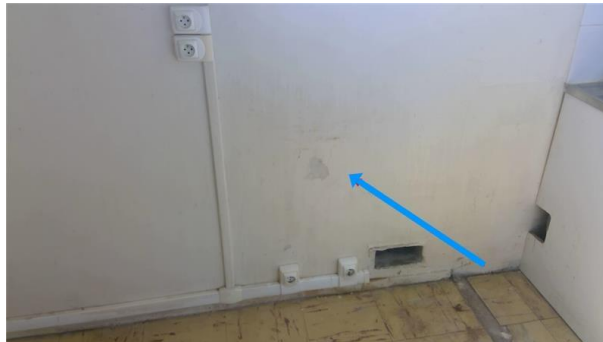
PRELEVEMENT : P002

Nom du client	Numéro de dossier	Localisation
HABITAT 77 OPH DE SEINE DE MARNE	RAAT_27LAA0201	2ème - Cuisine Mur façade - C
Nom de l'opérateur	Date de prélèvement	Matériau
MARTIN Olivier	08/06/2021	Béton/plâtre/enduit - Tapiserie
Résultat amiante		
absence d'amiante

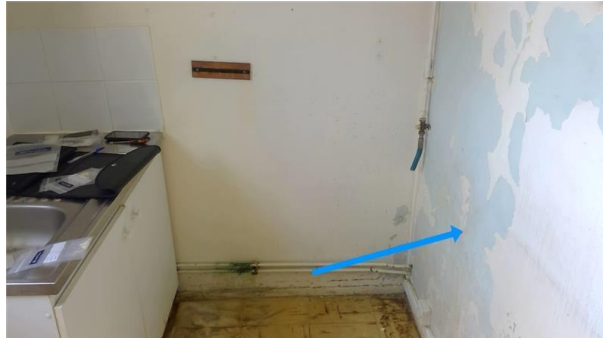
PRELEVEMENT : P003

Nom du client	Numéro de dossier	Localisation
HABITAT 77 OPH DE SEINE DE MARNE	RAAT_27LAA0201	2ème - Cuisine Mur - D
Nom de l'opérateur	Date de prélèvement	Matériau
MARTIN Olivier	08/06/2021	Béton/plâtre/enduit - Tapisserie
Résultat amiante		
absence d'amiante

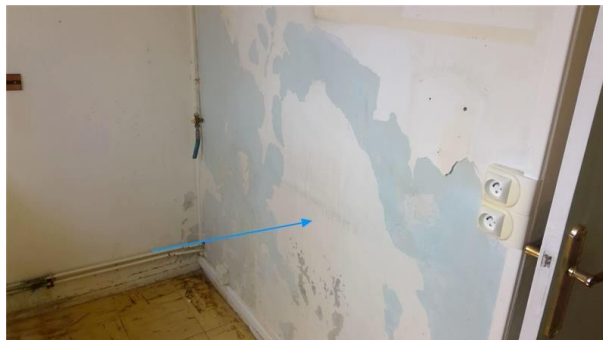
PRELEVEMENT : P004

Nom du client	Numéro de dossier	Localisation
HABITAT 77 OPH DE SEINE DE MARNE	RAAT_27LAA0201	2ème - Cuisine Cloisons - A, B
Nom de l'opérateur	Date de prélèvement	Matériau
MARTIN Olivier	08/06/2021	Brique / Plâtre / Enduit - Tapisserie
Résultat amiante		
absence d'amiante

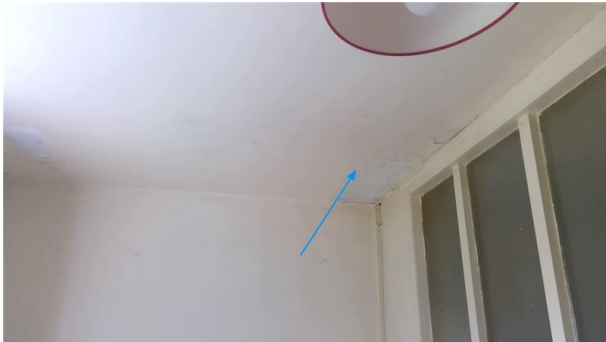
PRELEVEMENT : P005		
Emplacement

Nom du client	Numéro de dossier	Localisation
HABITAT 77 OPH DE SEINE DE MARNE	RAAT_27LAA0201	2ème - Cuisine Plafond - Plafond
Nom de l'opérateur	Date de prélèvement	Matériau
MARTIN Olivier	08/06/2021	Béton+enduit - Peinture
Résultat amiante		
absence d'amiante

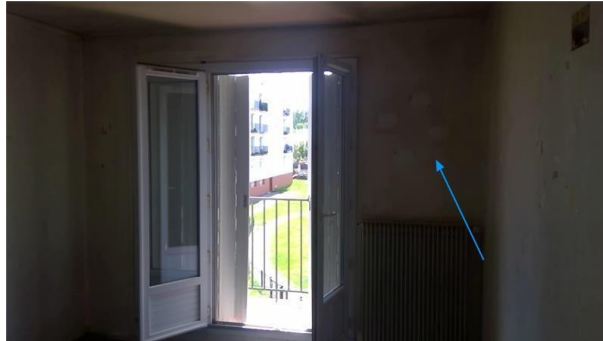
PRELEVEMENT : P007

Nom du client	Numéro de dossier	Localisation
HABITAT 77 OPH DE SEINE DE MARNE	RAAT_27LAA0201	2ème - Salon Mur façade - D
Nom de l'opérateur	Date de prélèvement	Matériau
MARTIN Olivier	08/06/2021	Béton/plâtre/enduit - Peinture
Résultat amiante		
absence d'amiante

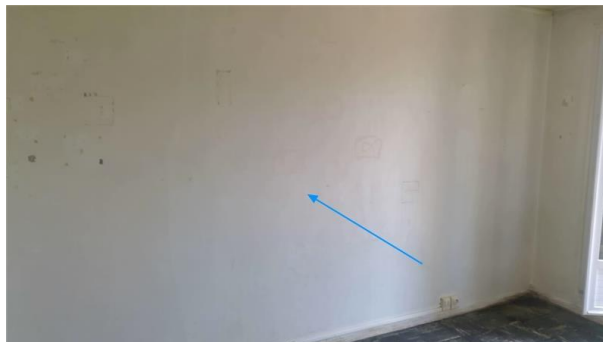
PRELEVEMENT : P008

Nom du client	Numéro de dossier	Localisation
HABITAT 77 OPH DE SEINE DE MARNE	RAAT_27LAA0201	2ème - Salon Mur - B, C
Nom de l'opérateur	Date de prélèvement	Matériau
MARTIN Olivier	08/06/2021	Béton/plâtre/enduit - Peinture
Résultat amiante		
absence d'amiante

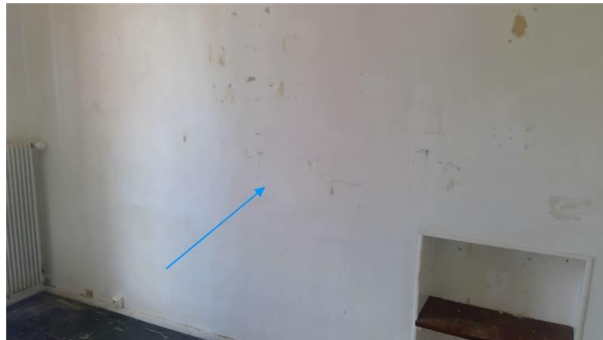
PRELEVEMENT : P009

Nom du client	Numéro de dossier	Localisation
HABITAT 77 OPH DE SEINE DE MARNE	RAAT_27LAA0201	2ème - Salon Cloisons - A
Nom de l'opérateur	Date de prélèvement	Matériau
MARTIN Olivier	08/06/2021	Brique / Plâtre / Enduit - Peinture
Résultat amiante		
absence d'amiante

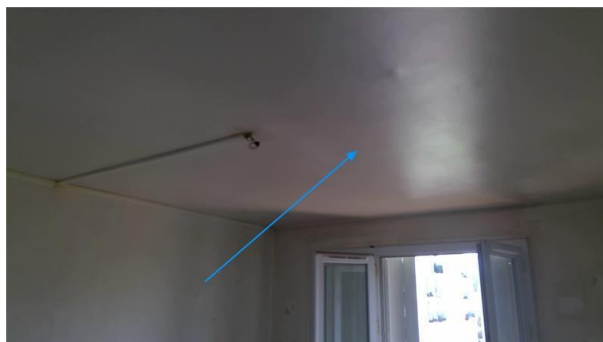
PRELEVEMENT : P010

Nom du client	Numéro de dossier	Localisation
HABITAT 77 OPH DE SEINE DE MARNE	RAAT_27LAA0201	2ème - Salon Plafond - Plafond
Nom de l'opérateur	Date de prélèvement	Matériau
MARTIN Olivier	08/06/2021	Béton+enduit - Peinture
Résultat amiante		
absence d'amiante

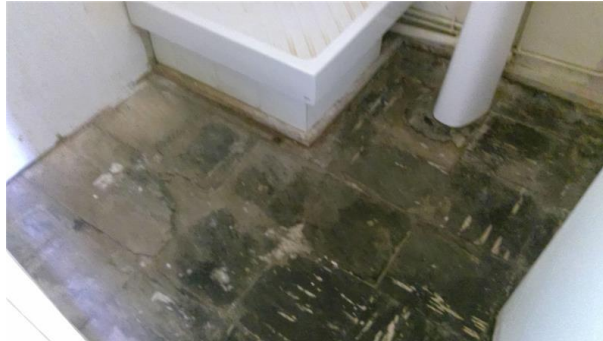
PRELEVEMENT : P011

Nom du client	Numéro de dossier	Localisation
HABITAT 77 OPH DE SEINE DE MARNE	RAAT_27LAA0201	2ème - Salle d'eau Plancher - Sol
Nom de l'opérateur	Date de prélèvement	Matériau
MARTIN Olivier	08/06/2021	Ragréage / colle - Dalles de sol
Résultat amiante		
Présence d'amiante (Fibres d'amiante de type chrysotile)

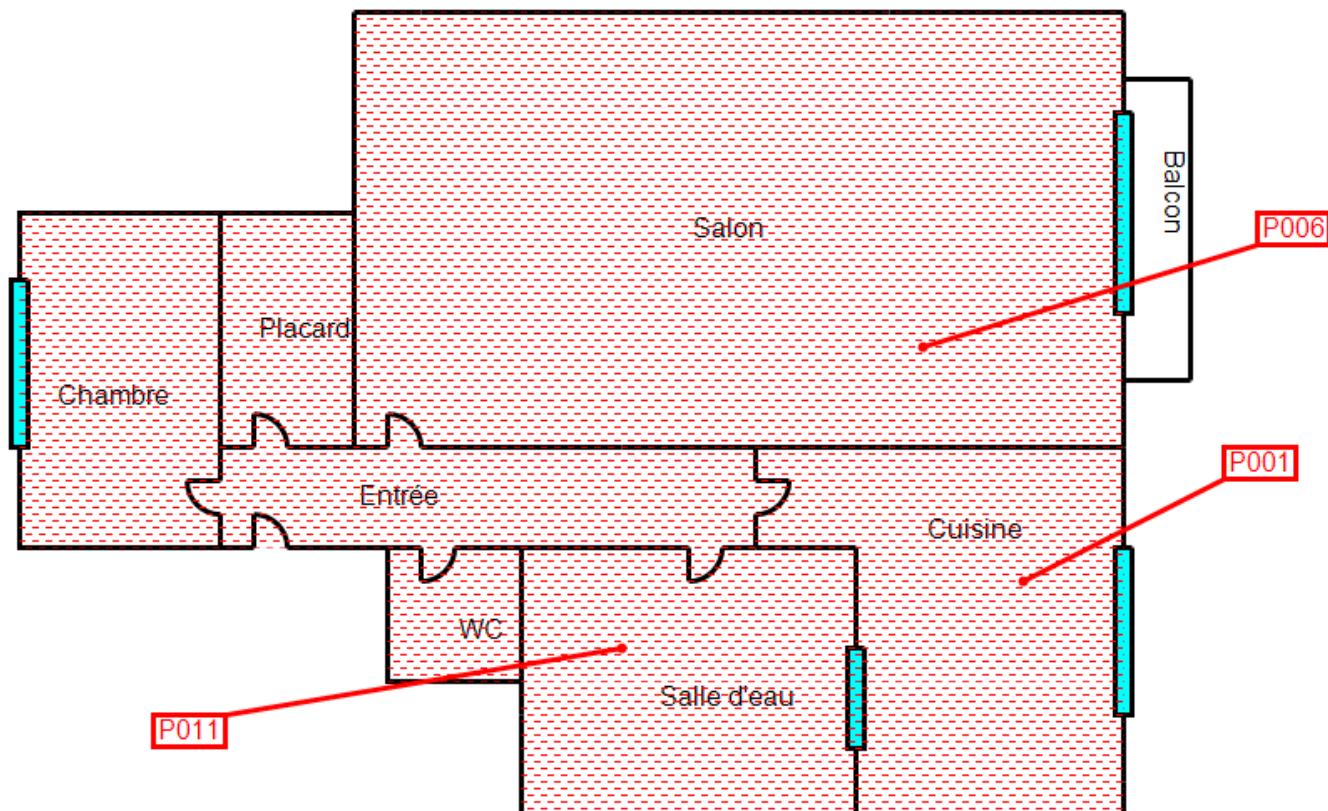
Dalles de sols
