Rapport de mission de repérage des matériaux et produits contenant de l'amiante avant réalisation de travaux

Référence : RAAT_27LAC0201

Le 24/06/2021

Adresse : 1 rue Paul Vigny 77160 PROVINS

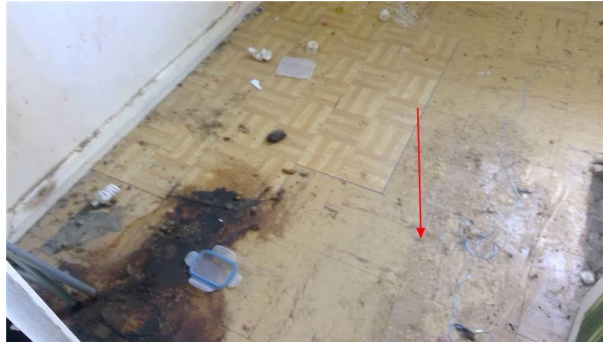
ANNEXE : Fiches d'identification et de cotation
PRELEVEMENT : P001
Emplacement

Nom du client	Numéro de dossier	Localisation
HABITAT 77 OPH DE SEINE ET MARNE	RAAT_27LAC0201	RDC - Cuisine Plancher - Sol
Nom de l'opérateur	Date de prélèvement	Matériau
MARTIN Olivier	24/06/2021	Ragréage / colle - Dalles de sol
Résultat amiante		
Présence d'amiante (Fibres d'amiante de type chrysotile)

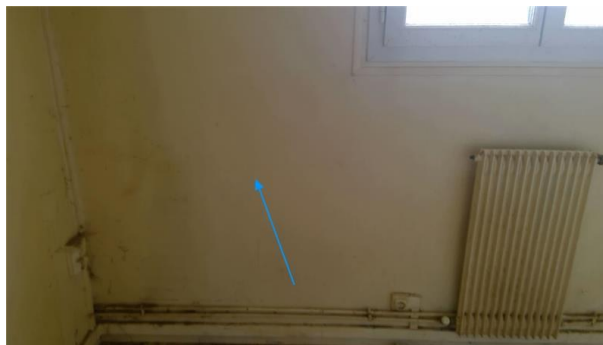
PRELEVEMENT : P002
Emplacement

Nom du client	Numéro de dossier	Localisation
HABITAT 77 OPH DE SEINE ET MARNE	RAAT_27LAC0201	RDC - Cuisine Mur façade - C
Nom de l'opérateur	Date de prélèvement	Matériau
MARTIN Olivier	24/06/2021	Béton / Enduit / Plâtre - Tapisserie
Résultat amiante		
absence d'amiante

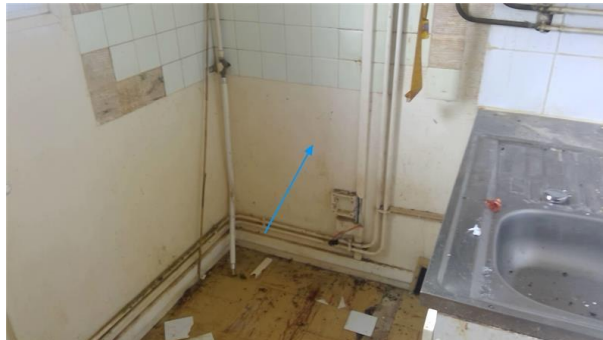
PRELEVEMENT : P003

Nom du client	Numéro de dossier	Localisation
HABITAT 77 OPH DE SEINE ET MARNE	RAAT_27LAC0201	RDC - Cuisine Mur - D
Nom de l'opérateur	Date de prélèvement	Matériau
MARTIN Olivier	24/06/2021	Béton / Enduit / Plâtre - Tapisserie
Résultat amiante		
absence d'amiante

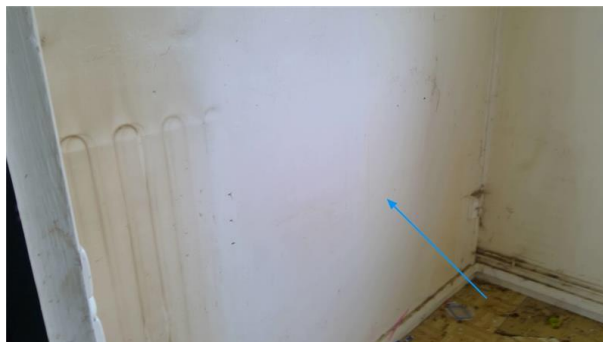
PRELEVEMENT : P004

Nom du client	Numéro de dossier	Localisation
HABITAT 77 OPH DE SEINE ET MARNE	RAAT_27LAC0201	RDC - Cuisine Cloisons - A, B
Nom de l'opérateur	Date de prélèvement	Matériau
MARTIN Olivier	24/06/2021	Enduit / Plâtre - Tapisserie
Résultat amiante		
absence d'amiante

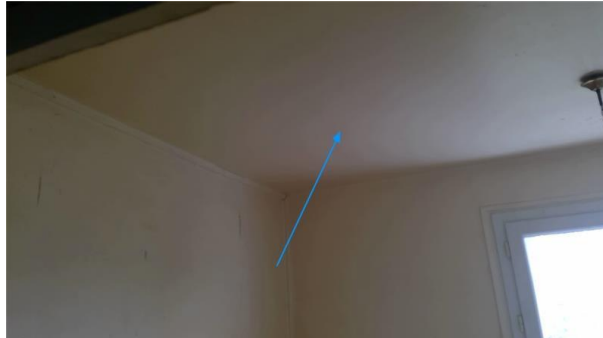
PRELEVEMENT : P005

Nom du client	Numéro de dossier	Localisation
HABITAT 77 OPH DE SEINE ET MARNE	RAAT_27LAC0201	RDC - Cuisine Plafond - Plafond
Nom de l'opérateur	Date de prélèvement	Matériau
MARTIN Olivier	24/06/2021	Enduit / Plâtre - Peinture
Résultat amiante		
absence d'amiante

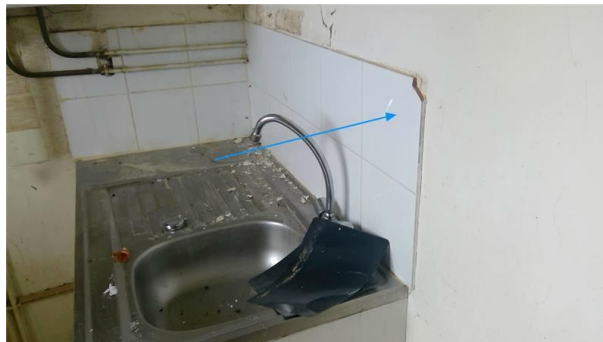
PRELEVEMENT : P006

Nom du client	Numéro de dossier	Localisation
HABITAT 77 OPH DE SEINE ET MARNE	RAAT_27LAC0201	RDC - Cuisine Mur - CD, DA
Nom de l'opérateur	Date de prélèvement	Matériau
MARTIN Olivier	24/06/2021	Colle - Faïence
Résultat amiante		
absence d'amiante

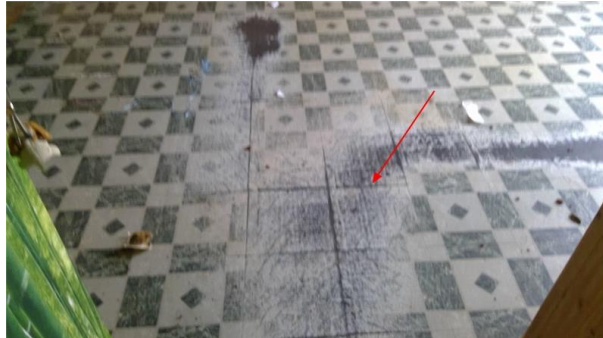
PRELEVEMENT : P007

Nom du client	Numéro de dossier	Localisation
HABITAT 77 OPH DE SEINE ET MARNE	RAAT_27LAC0201	RDC - Séjour Plancher - Sol
Nom de l'opérateur	Date de prélèvement	Matériau
MARTIN Olivier	24/06/2021	Ragréage / colle - Dalles de sol
Résultat amiante		
Présence d'amiante (Fibres d'amiante de type chrysotile)

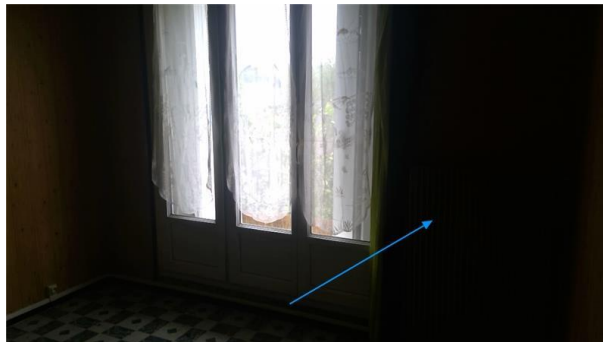
PRELEVEMENT : P008

Nom du client	Numéro de dossier	Localisation
HABITAT 77 OPH DE SEINE ET MARNE	RAAT_27LAC0201	RDC - Séjour Mur façade - D
Nom de l'opérateur	Date de prélèvement	Matériau
MARTIN Olivier	24/06/2021	Béton / Enduit / Plâtre - Tapisserie
Résultat amiante		
absence d'amiante

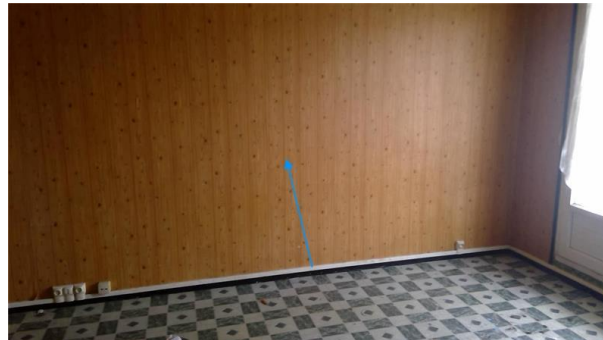
PRELEVEMENT : P009

Nom du client	Numéro de dossier	Localisation
HABITAT 77 OPH DE SEINE ET MARNE	RAAT_27LAC0201	RDC - Séjour Mur - C
Nom de l'opérateur	Date de prélèvement	Matériau
MARTIN Olivier	24/06/2021	Béton / Enduit / Plâtre - Tapisserie
Résultat amiante		
absence d'amiante

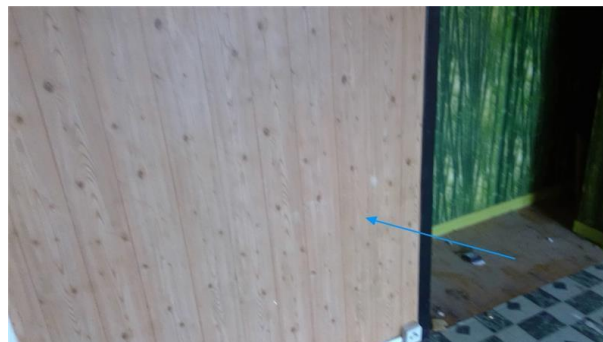
PRELEVEMENT : P010

Nom du client	Numéro de dossier	Localisation
HABITAT 77 OPH DE SEINE ET MARNE	RAAT_27LAC0201	RDC - Séjour Cloisons - A, B
Nom de l'opérateur	Date de prélèvement	Matériau
MARTIN Olivier	24/06/2021	Enduit / Plâtre - Tapisserie
Résultat amiante		
absence d'amiante

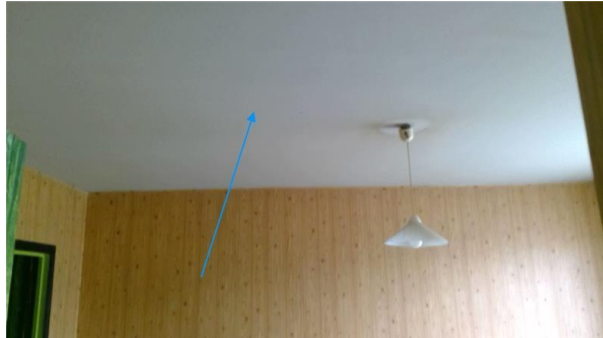
PRELEVEMENT : P011

Nom du client	Numéro de dossier	Localisation
HABITAT 77 OPH DE SEINE ET MARNE	RAAT_27LAC0201	RDC - Séjour Plafond - Plafond
Nom de l'opérateur	Date de prélèvement	Matériau
MARTIN Olivier	24/06/2021	Enduit / Plâtre - Peinture
Résultat amiante		
absence d'amiante

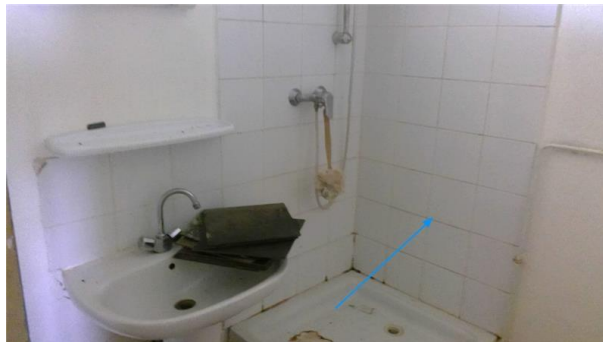
PRELEVEMENT : P012

Nom du client	Numéro de dossier	Localisation
HABITAT 77 OPH DE SEINE ET MARNE	RAAT_27LAC0201	RDC - Salle d'eau Mur - BC
Nom de l'opérateur	Date de prélèvement	Matériau
MARTIN Olivier	24/06/2021	Colle - Faïence
Résultat amiante		
absence d'amiante

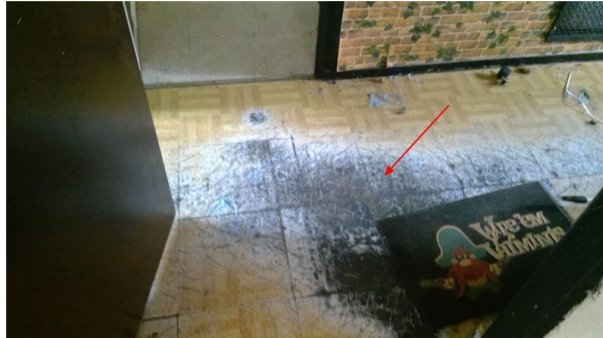
PRELEVEMENT : P013

Nom du client	Numéro de dossier	Localisation
HABITAT 77 OPH DE SEINE ET MARNE	RAAT_27LAC0201	RDC - Entrée Plancher - Sol
Nom de l'opérateur	Date de prélèvement	Matériau
MARTIN Olivier	24/06/2021	Ragréage / colle - Dalles de sol
Résultat amiante		
Présence d'amiante (Fibres d'amiante de type chrysotile)

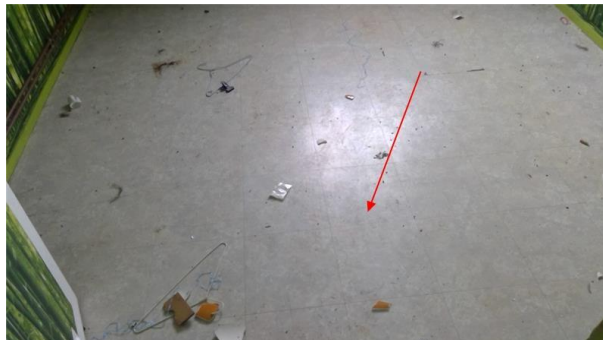
PRELEVEMENT : P014

Nom du client	Numéro de dossier	Localisation
HABITAT 77 OPH DE SEINE ET MARNE	RAAT_27LAC0201	RDC - Chambre n°1 Plancher - Sol
Nom de l'opérateur	Date de prélèvement	Matériau
MARTIN Olivier	24/06/2021	Ragréage / colle - Dalles de sol
Résultat amiante		
Présence d'amiante (Fibres d'amiante de type chrysotile)

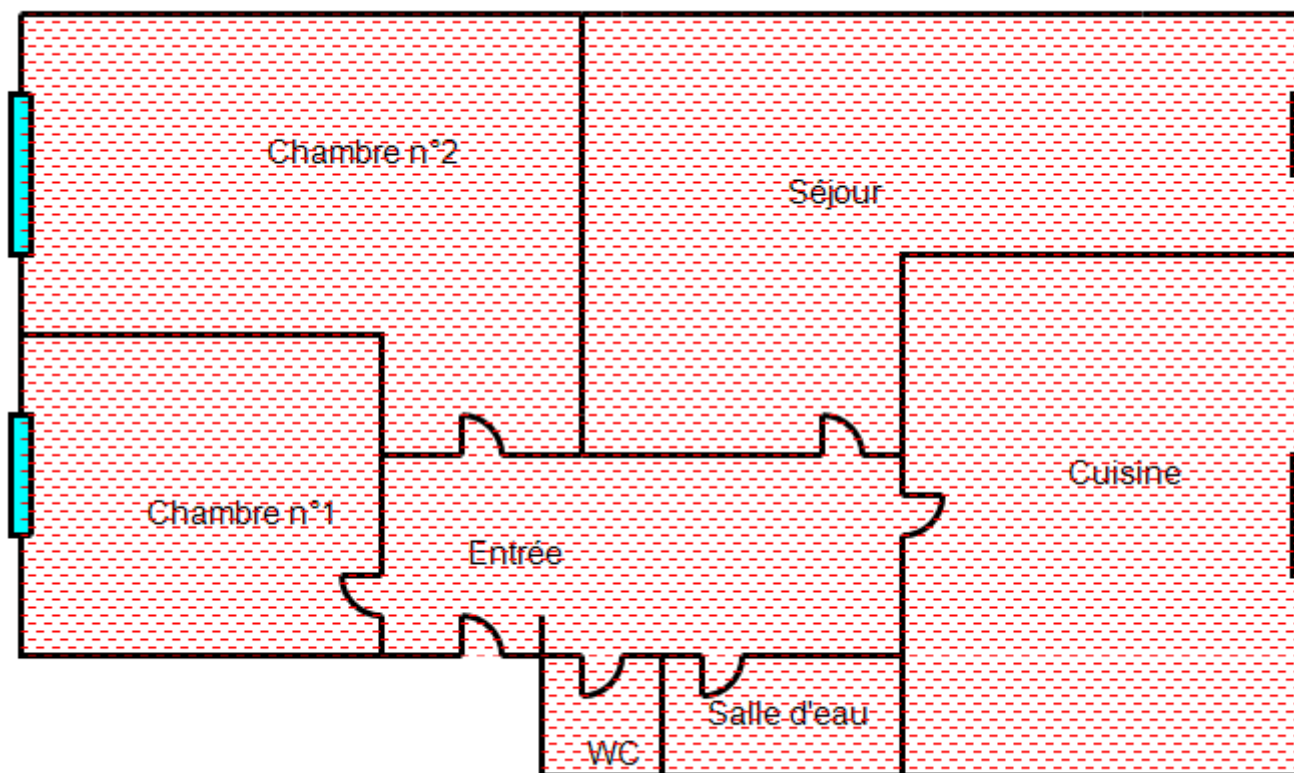
Planche de repérage

Dalles de sols + colle
