Rapport de mission de repérage des matériaux et produits contenant de l'amiante avant réalisation de travaux

Référence : RAAT_27LAE0201

Adresse : 5 rue Paul Vigny

77160 PROVINS

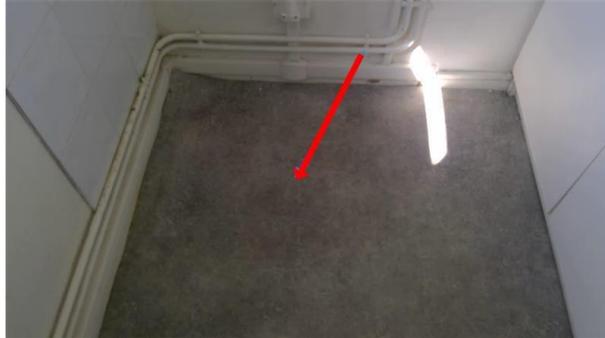
PRELEVEMENT : P001

Nom du client	Numéro de dossier	Localisation
HABITAT 77 OPH DE SEINE ET MARNE	RAAT_27LAE0201	2ème - Cuisine Plancher - Sol
Nom de l'opérateur	Date de prélèvement	Matériau
MARTIN Olivier	25/08/2021	Ragréage / colle - Dalles de sol
Résultat amiante		
Présence d'amiante (Fibres d'amiante de type chrysotile)

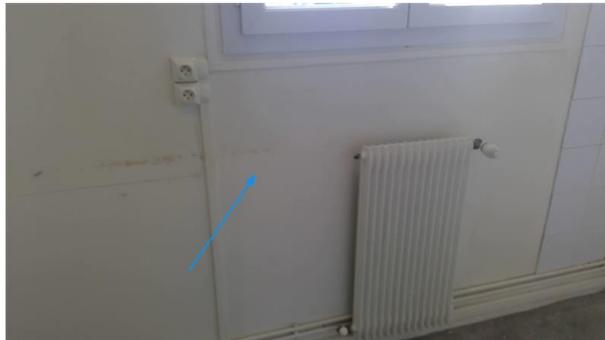
PRELEVEMENT : P002

Nom du client	Numéro de dossier	Localisation
HABITAT 77 OPH DE SEINE ET MARNE	RAAT_27LAE0201	2ème - Cuisine Mur façade - C
Nom de l'opérateur	Date de prélèvement	Matériau
MARTIN Olivier	25/08/2021	Béton/plâtre/enduit - Tapisserie
Résultat amiante		
absence d'amiante

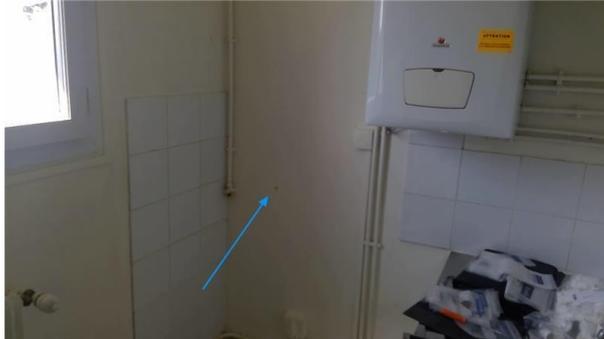
PRELEVEMENT : P003

Nom du client	Numéro de dossier	Localisation
HABITAT 77 OPH DE SEINE ET MARNE	RAAT_27LAE0201	2ème - Cuisine Mur - D
Nom de l'opérateur	Date de prélèvement	Matériau
MARTIN Olivier	25/08/2021	Béton/plâtre/enduit - Tapisserie
Résultat amiante		
absence d'amiante

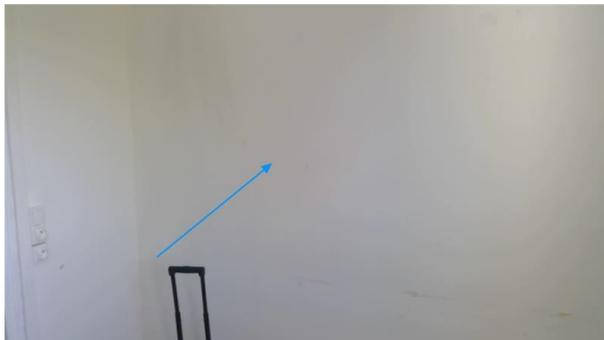
PRELEVEMENT : P004

Nom du client	Numéro de dossier	Localisation
HABITAT 77 OPH DE SEINE ET MARNE	RAAT_27LAE0201	2ème - Cuisine Cloisons - A, B
Nom de l'opérateur	Date de prélèvement	Matériau
MARTIN Olivier	25/08/2021	Enduit / Plâtre - Tapisserie
Résultat amiante		
absence d'amiante

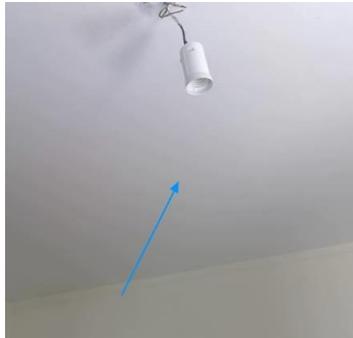
PRELEVEMENT : P005

Nom du client	Numéro de dossier	Localisation
HABITAT 77 OPH DE SEINE ET MARNE	RAAT_27LAE0201	2ème - Cuisine Plafond - Plafond
Nom de l'opérateur	Date de prélèvement	Matériau
MARTIN Olivier	25/08/2021	Enduit / Plâtre - Peinture
Résultat amiante		
absence d'amiante

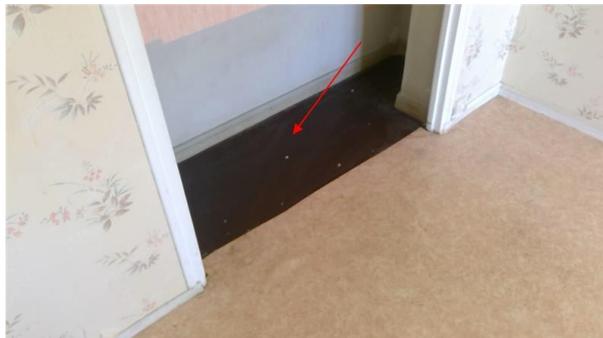
PRELEVEMENT : P006

Nom du client	Numéro de dossier	Localisation
HABITAT 77 OPH DE SEINE ET MARNE	RAAT_27LAE0201	2ème - Séjour Plancher - Sol
Nom de l'opérateur	Date de prélèvement	Matériau
MARTIN Olivier	25/08/2021	Ragréage / colle - Dalles de sol
Résultat amiante		
Présence d'amiante (Fibres d'amiante de type chrysotile)

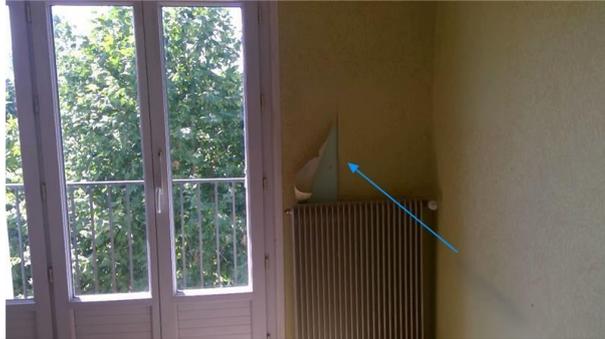
PRELEVEMENT : P007

Nom du client	Numéro de dossier	Localisation
HABITAT 77 OPH DE SEINE ET MARNE	RAAT_27LAE0201	2ème - Séjour Mur façade - D
Nom de l'opérateur	Date de prélèvement	Matériau
MARTIN Olivier	25/08/2021	Béton/plâtre/enduit - Tapisserie
Résultat amiante		
absence d'amiante

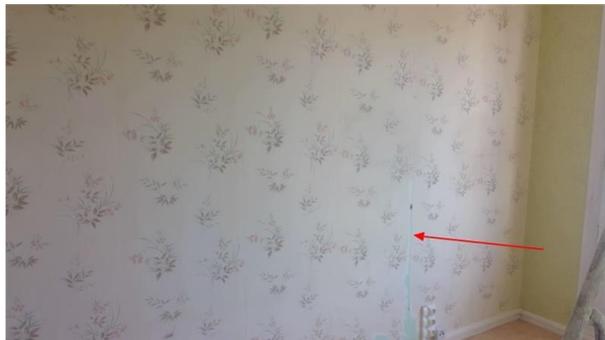
PRELEVEMENT : P008

Nom du client	Numéro de dossier	Localisation
HABITAT 77 OPH DE SEINE ET MARNE	RAAT_27LAE0201	2ème - Séjour Mur - C
Nom de l'opérateur	Date de prélèvement	Matériau
MARTIN Olivier	25/08/2021	Béton/plâtre/enduit - Tapisserie
Résultat amiante		
Présence d'amiante (Fibres d'amiante de type chrysotile)

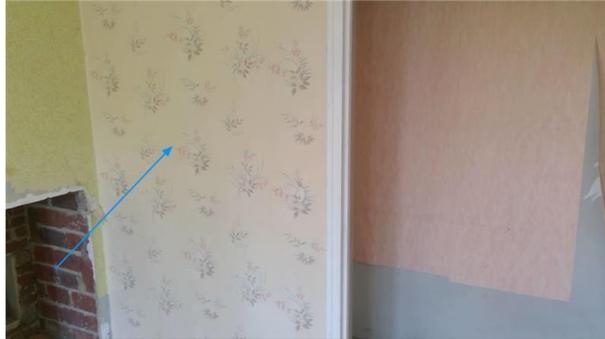
PRELEVEMENT : P009

Nom du client	Numéro de dossier	Localisation
HABITAT 77 OPH DE SEINE ET MARNE	RAAT_27LAE0201	2ème - Séjour Cloisons - A, B
Nom de l'opérateur	Date de prélèvement	Matériau
MARTIN Olivier	25/08/2021	Enduit / Plâtre - Tapisserie
Résultat amiante		
absence d'amiante

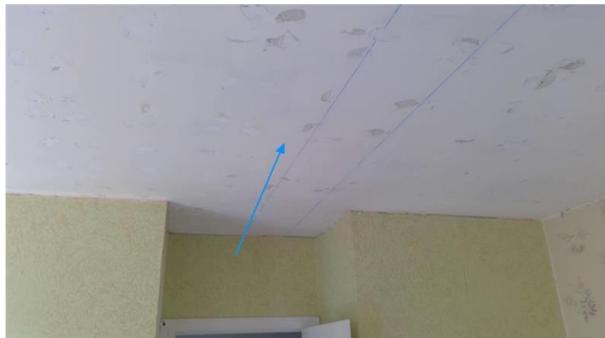
PRELEVEMENT : P010

Nom du client	Numéro de dossier	Localisation
HABITAT 77 OPH DE SEINE ET MARNE	RAAT_27LAE0201	2ème - Séjour Plafond - Plafond
Nom de l'opérateur	Date de prélèvement	Matériau
MARTIN Olivier	25/08/2021	Enduit / Plâtre - Peinture
Résultat amiante		
absence d'amiante

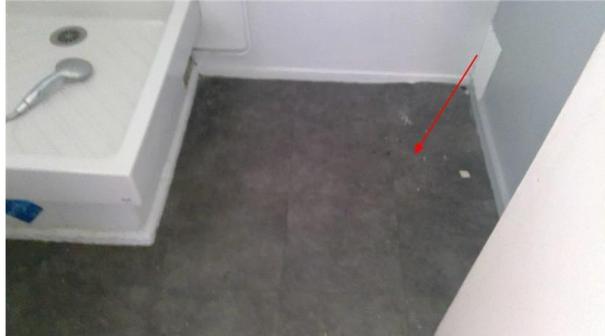
PRELEVEMENT : P011

Nom du client	Numéro de dossier	Localisation
HABITAT 77 OPH DE SEINE ET MARNE	RAAT_27LAE0201	2ème - Salle d'eau Plancher - Sol
Nom de l'opérateur	Date de prélèvement	Matériau
MARTIN Olivier	25/08/2021	Ragréage / colle - Dalles de sol
Résultat amiante		
Présence d'amiante (Fibres d'amiante de type chrysotile)

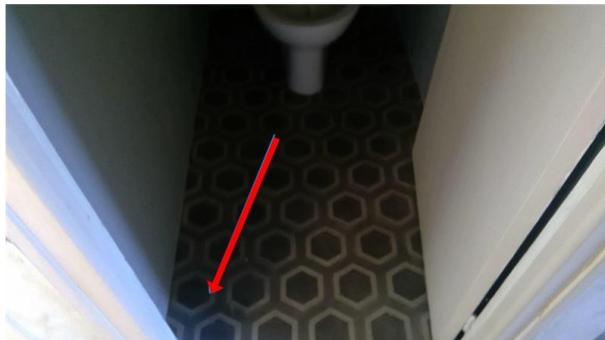
PRELEVEMENT : P012

7	WC	Plancher	Sol	Ragréage / colle - Dalles de sol	Résultat d'analyse (P012)	P012	MD

Nom du client	Numéro de dossier	Localisation
HABITAT 77 OPH DE SEINE ET MARNE	RAAT_27LAE0201	2ème - WC Plancher - Sol
Nom de l'opérateur	Date de prélèvement	Matériau
MARTIN Olivier	25/08/2021	Ragréage / colle - Dalles de sol
Résultat amiante		
Présence d'amiante (Fibres d'amiante de type chrysotile)
