Rapport de mission de repérage des matériaux et produits contenant de l'amiante avant réalisation de travaux

Référence : RAAT_27LAG0402

Le 28/07/2021

Adresse : 9 rue Paul Vigny 77160 PROVINS

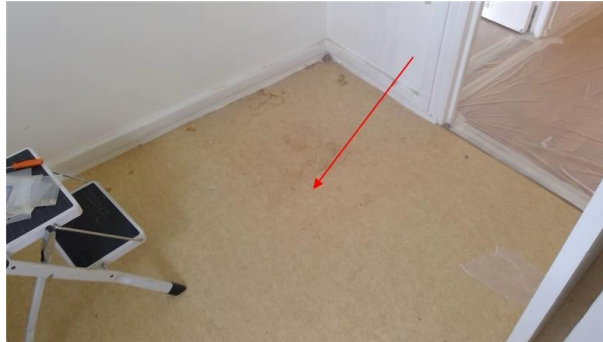
PRELEVEMENT : P001

N° Local	Local	Elément	Zone	Matériau / Produit	Méthode	référence du prélèvement	état de dégradation abrégé	(AVT2019) Quantification
3	WC	Plancher	Sol	Ragréage / colle - Linoleum	Résultat d'analyse	P001	MD

Nom du client	Numéro de dossier	Localisation
HABITAT 77 OPH DE SEINE ET MARNE	RAAT_27LAG0402	4ème - Cuisine Plancher - Sol
Nom de l'opérateur	Date de prélèvement	Matériau
MARTIN Olivier	28/07/2021	Ragréage / colle - Linoleum
Résultat amiante		
Présence d'amiante (Fibres d'amiante de type chrysotile)

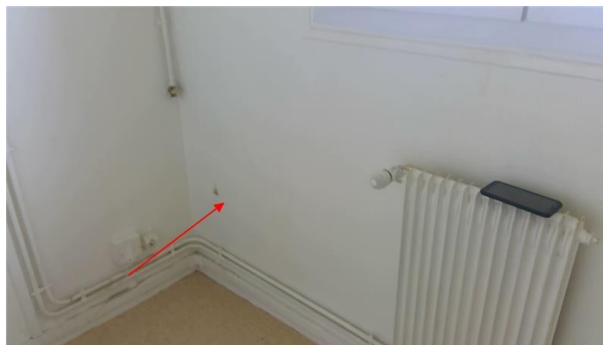
PRELEVEMENT : P002

Nom du client	Numéro de dossier	Localisation
HABITAT 77 OPH DE SEINE ET MARNE	RAAT_27LAG0402	4ème - Cuisine Mur façade - C
Nom de l'opérateur	Date de prélèvement	Matériau
MARTIN Olivier	28/07/2021	Béton / Enduit / Plâtre - toile de verre+peinture
Résultat amiante		
Présence d'amiante (Fibres d'amiante de type chrysotile)

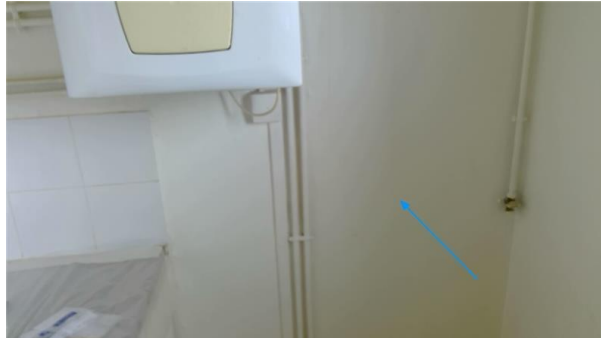
PRELEVEMENT : P003

Nom du client	Numéro de dossier	Localisation
HABITAT 77 OPH DE SEINE ET MARNE	RAAT_27LAG0402	4ème - Cuisine Mur - B
Nom de l'opérateur	Date de prélèvement	Matériau
MARTIN Olivier	28/07/2021	Béton/plâtre/enduit - toile de verre+peinture
Résultat amiante		
absence d'amiante

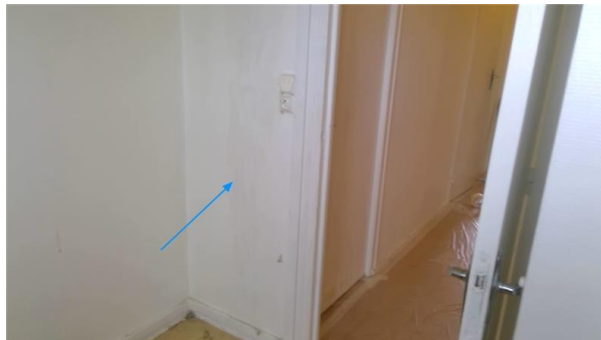
PRELEVEMENT : P004

Nom du client	Numéro de dossier	Localisation
HABITAT 77 OPH DE SEINE ET MARNE	RAAT_27LAG0402	4ème - Cuisine Cloisons - A, D
Nom de l'opérateur	Date de prélèvement	Matériau
MARTIN Olivier	28/07/2021	Enduit / Plâtre - toile de verre+peinture
Résultat amiante		
absence d'amiante

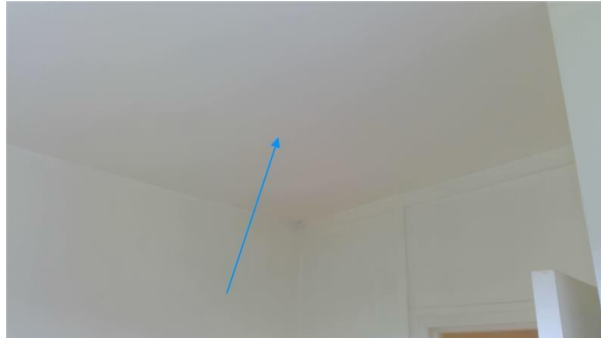
PRELEVEMENT : P005

Nom du client	Numéro de dossier	Localisation
HABITAT 77 OPH DE SEINE ET MARNE	RAAT_27LAG0402	4ème - Cuisine Plafond - Plafond
Nom de l'opérateur	Date de prélèvement	Matériau
MARTIN Olivier	28/07/2021	Enduit / Plâtre - toile de verre+peinture
Résultat amiante		
absence d'amiante

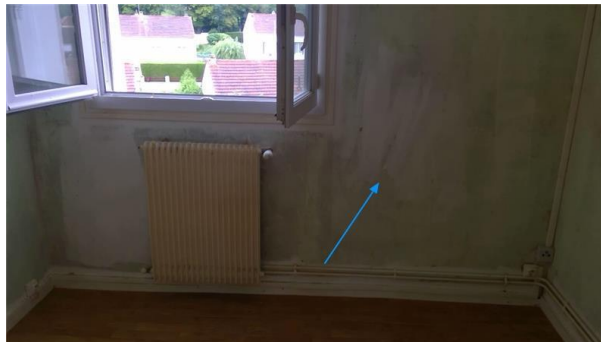
PRELEVEMENT : P006

Nom du client	Numéro de dossier	Localisation
HABITAT 77 OPH DE SEINE ET MARNE	RAAT_27LAG0402	4ème - Chambre Mur façade - C
Nom de l'opérateur	Date de prélèvement	Matériau
MARTIN Olivier	28/07/2021	Béton / Enduit / Plâtre - toile de verre+peinture
Résultat amiante		
absence d'amiante

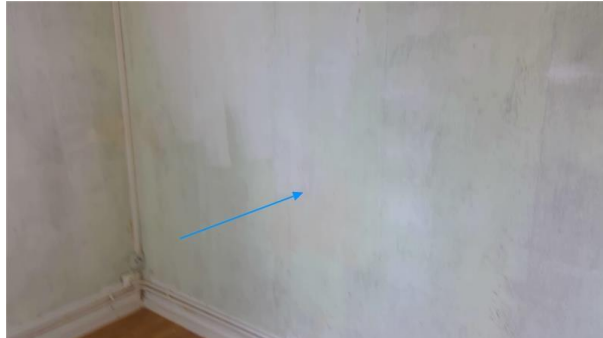
PRELEVEMENT : P007

Nom du client	Numéro de dossier	Localisation
HABITAT 77 OPH DE SEINE ET MARNE	RAAT_27LAG0402	4ème - Chambre Mur - B, D
Nom de l'opérateur	Date de prélèvement	Matériau
MARTIN Olivier	28/07/2021	Béton/plâtre/enduit - toile de verre+peinture
Résultat amiante		
absence d'amiante

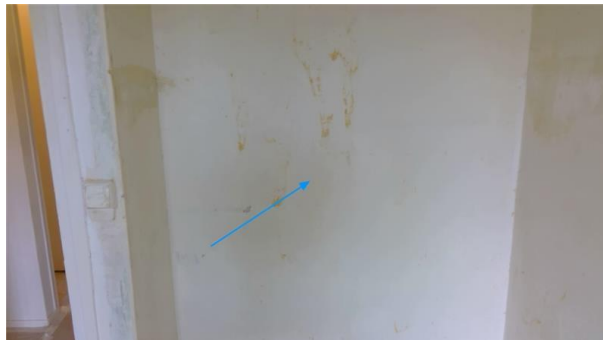
PRELEVEMENT : P008

Nom du client	Numéro de dossier	Localisation
HABITAT 77 OPH DE SEINE ET MARNE	RAAT_27LAG0402	4ème - Chambre Cloisons - A
Nom de l'opérateur	Date de prélèvement	Matériau
MARTIN Olivier	28/07/2021	Enduit / Plâtre - toile de verre+peinture
Résultat amiante		
absence d'amiante

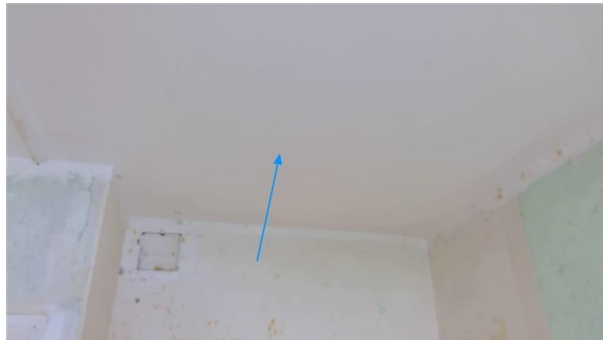
PRELEVEMENT : P009

Nom du client	Numéro de dossier	Localisation
HABITAT 77 OPH DE SEINE ET MARNE	RAAT_27LAG0402	4ème - Chambre Plafond - Plafond
Nom de l'opérateur	Date de prélèvement	Matériau
MARTIN Olivier	28/07/2021	Enduit / Plâtre - toile de verre+peinture
Résultat amiante		
absence d'amiante
