Rapport de mission de repérage des matériaux et produits contenant de l'amiante avant réalisation de travaux

17 RUE P. VIGNY

MODULE 27LAK0101
77160 PROVINS

RAPPORT N° :	27LAK0101	Laboratoire d'Analyses :	ITGA
Repérage réalisé le :	18/02/2019	Adresse laboratoire :	3 RUE ARMAND HERPIN LACROIX - CS 46537 35065 RENNES CEDEX
Accompagnateur :		Numéro d'accréditation :	1-5967
Par :	Mickaël JULIEN	Organisme d'assurance professionnelle :	AXA France
N° certificat :	CPDI 4129	Adresse assurance :	313 Terrasses de l'Arche 92727 NANTERRE CEDEX
Date d'obtention :	01/01/2017	N° de contrat d'assurance :	10158549604
Organisme certificateur	I.CERT Parc Edonia - Bâtiment G - Rue de la Terre Victoria - 35760 SAINT-GREGOIRE	Date de validité :	31/12/2019

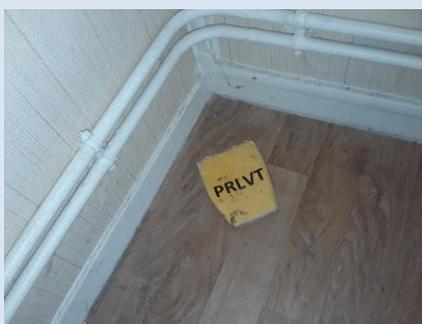
PRELEVEMENT : 27LAK0101P001			
NOM DU CLIENT	NUMERO DU DOSSIER		PIECE OU LOCAL
OPH77	27LAK0101 18/02/2019		Chambre 1 (RC)
ELEMENT	DESCRIPTIF DU LABORATOIRE	DATE DE PRELEVEMENT	NOM DE L'OPERATEUR
Enduit béton	Enduit gris en vrac + peintures multiples en faible quantité non séparable + papier en faible quantité non séparable	18/02/2019	JULIEN Mickaël
LOCALISATION		RESULTAT	
Mur A		Amiante non détecté

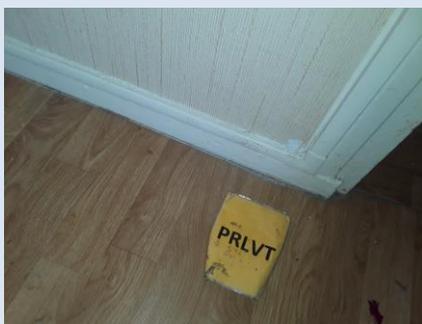
PRELEVEMENT : 27LAK0101P002			
NOM DU CLIENT	NUMERO DU DOSSIER		PIECE OU LOCAL
OPH77	27LAK0101 18/02/2019		Chambre 1 (RC)
ELEMENT	DESCRIPTIF DU LABORATOIRE	DATE DE PRELEVEMENT	NOM DE L'OPERATEUR
Enduit	Enduit plâtreux blanc en vrac + peinture non séparable + papier non séparable	18/02/2019	JULIEN Mickaël
LOCALISATION		RESULTAT	
Mur D		Amiante non détecté

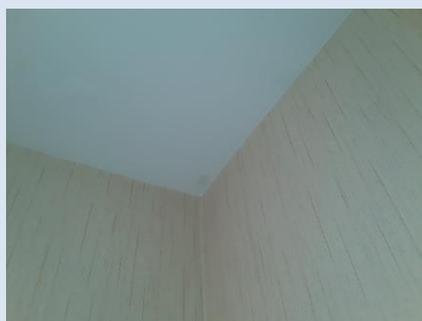
PRELEVEMENT : 27LAK0101P003

NOM DU CLIENT	NUMERO DU DOSSIER	PIECE OU LOCAL	
OPH77	27LAK0101 18/02/2019	Chambre 1 (RC)	
ELEMENT	DESCRIPTIF DU LABORATOIRE	DATE DE PRELEVEMENT	NOM DE L'OPERATEUR
Enduit béton	Enduit plâtreux blanc en faible quantité en vrac + peinture non séparable	18/02/2019	JULIEN Mickaël
LOCALISATION		RESULTAT	
Plafond		Amiante non détecté

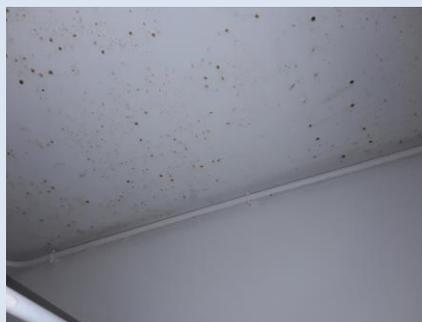
PRELEVEMENT : 27LAK0101P004

NOM DU CLIENT	NUMERO DU DOSSIER	PIECE OU LOCAL	
OPH77	27LAK0101 18/02/2019	Salle de bains (RC)	
ELEMENT	DESCRIPTIF DU LABORATOIRE	DATE DE PRELEVEMENT	NOM DE L'OPERATEUR
Enduit béton	Enduit plâtreux blanc en faible quantité en vrac + peintures multiples en faible quantité non séparable + matériau gris en faible quantité en vrac non séparable	18/02/2019	JULIEN Mickaël
LOCALISATION		RESULTAT	
Plafond		Amiante non détecté

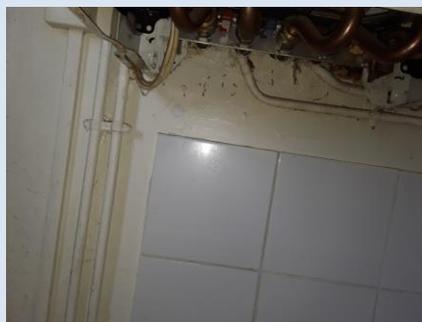
PRELEVEMENT : 27LAK0101P006			
NOM DU CLIENT	NUMERO DU DOSSIER		PIECE OU LOCAL
OPH77	27LAK0101 18/02/2019		Cuisine (RC)
ELEMENT	DESCRIPTIF DU LABORATOIRE	DATE DE PRELEVEMENT	NOM DE L'OPERATEUR
Enduit béton	Enduit plâtreux blanc en faible quantité en vrac + peintures multiples non séparable	18/02/2019	JULIEN Mickaël
LOCALISATION		RESULTAT	
Mur C		Amiante non détecté
