Rapport de mission de repérage des matériaux et produits contenant de l'amiante avant réalisation de travaux

19 RUE PAUL VIGNY

MODULE 27LAL0301
77160 PROVINS

RAPPORT N° :	27LAL0301	Laboratoire d'Analyses :	ITGA
Repérage réalisé le :	22/02/2019	Adresse laboratoire :	3 RUE ARMAND HERPIN LACROIX - CS 46537 35065 RENNES CEDEX
Accompagnateur :		Numéro d'accréditation :	1-5967
Par :	Ronald FRANCHINARD	Organisme d'assurance professionnelle :	AXA France
N° certificat :		Adresse assurance :	313 Terrasses de l'Arche 92727 NANTERRE CEDEX
Date d'obtention :		N° de contrat d'assurance :	10158549604
Organisme certificateur		Date de validité :	31/12/2019

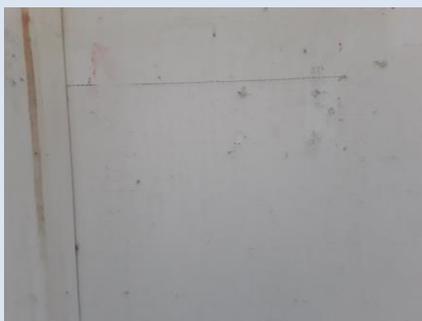
PRELEVEMENT : 27LAL0301P001			
NOM DU CLIENT	NUMERO DU DOSSIER		PIECE OU LOCAL
OPH77	27LAL0301 22/02/2019		Cuisine (R+3)
ELEMENT	DESCRIPTIF DU LABORATOIRE	DATE DE PRELEVEMENT	NOM DE L'OPERATEUR
Enduit béton	Enduit gris en vrac hétérogène + peintures multiples non séparable	22/02/2019	FRANCHINARD Ronald
LOCALISATION		RESULTAT	
Mur B		Amiante non détecté

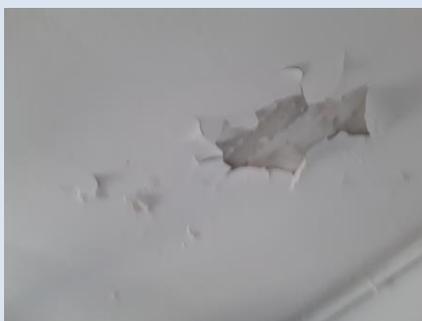
PRELEVEMENT : 27LAL0301P002			
NOM DU CLIENT	NUMERO DU DOSSIER		PIECE OU LOCAL
OPH77	27LAL0301 22/02/2019		Salle de bains (R+3)
ELEMENT	DESCRIPTIF DU LABORATOIRE	DATE DE PRELEVEMENT	NOM DE L'OPERATEUR
Enduit béton	Enduit plâtreux blanc non séparable + peintures multiples	22/02/2019	FRANCHINARD Ronald
LOCALISATION		RESULTAT	
Plafond		Amiante non détecté

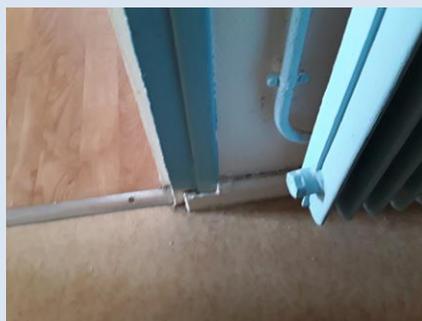
PRELEVEMENT : 27LAL0301P003			
NOM DU CLIENT	NUMERO DU DOSSIER	PIECE OU LOCAL	
OPH77	27LAL0301 22/02/2019	Salle de bains (R+3)	
ELEMENT	DESCRIPTIF DU LABORATOIRE	DATE DE PRELEVEMENT	NOM DE L'OPERATEUR
Enduit	Enduit gris en vrac hétérogène + peintures multiples en faible quantité en vrac non séparable	22/02/2019	FRANCHINARD Ronald
LOCALISATION		RESULTAT	
Mur D		Amiante non détecté

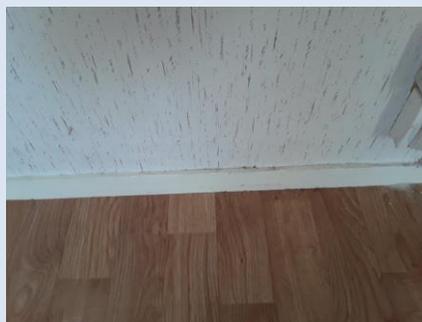
PRELEVEMENT : 27LAL0301P005			
NOM DU CLIENT	NUMERO DU DOSSIER		PIECE OU LOCAL
OPH77	27LAL0301 22/02/2019		Chambre 1 (R+3)
ELEMENT	DESCRIPTIF DU LABORATOIRE	DATE DE PRELEVEMENT	NOM DE L'OPERATEUR
Enduit	Enduit gris en vrac hétérogène + peintures multiples non séparable	22/02/2019	FRANCHINARD Ronald
LOCALISATION		RESULTAT	
Mur D		Amiante non détecté

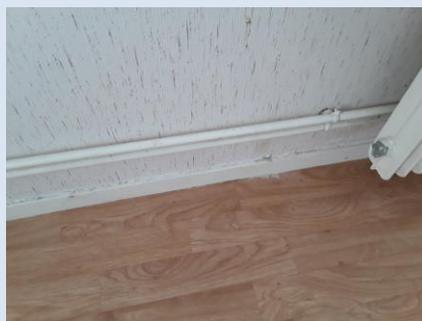
PRELEVEMENT : 27LAL0301P006			
NOM DU CLIENT	NUMERO DU DOSSIER		PIECE OU LOCAL
OPH77	27LAL0301 22/02/2019		Chambre 3 (R+3)
ELEMENT	DESCRIPTIF DU LABORATOIRE	DATE DE PRELEVEMENT	NOM DE L'OPERATEUR
Enduit béton	Enduit gris en vrac hétérogène + peinture non séparable	22/02/2019	FRANCHINARD Ronald
LOCALISATION		RESULTAT	
Mur A		Amiante non détecté
