**Rapport de mission de repérage des matériaux et produits contenant de l'amiante dans les immeubles bâtis avant réalisation de travaux**

Numéro de dossier : RAT\_27LAR0202  
Date du repérage : 19/08/2022

Immeuble bâti visité	
Adresse	Rue : ..... <b>31 RUE PAUL VIGNY(RAT_27LAR0202)</b> Bât., escalier, niveau, appartement n°, lot n°: <b>Bat. 31; Etage 2; Porte 2, Lot numéro 27LAR0202</b> Code postal, ville : . <b>77160 PROVINS</b>
Périmètre de repérage :	.....
Type de logement :	..... <b>Appartement - T2</b>
Fonction principale du bâtiment :	..... <b>Habitation (partie privative d'immeuble)</b>
Date de construction :	..... <b>&lt; 1997</b>

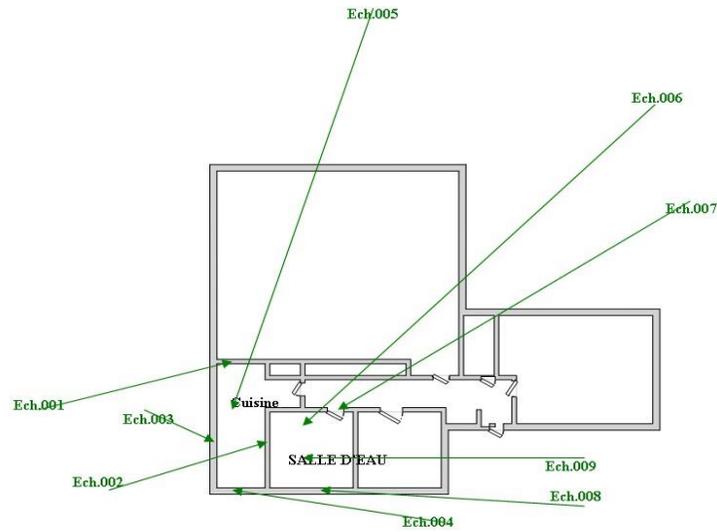
Bâtiment – Niveau : Croquis 1

### Localisation des prélèvements ou des matériaux amiantés
