Rapport de mission de repérage des matériaux et produits contenant de l'amiante avant réalisation de travaux

LES PARTIES COMMUNES INTERIEURES

**11 RUE PAUL VIGNY
77160 PROVINS**

RAPPORT N° :	27-11-VIG	Laboratoire d'Analyses :	ITGA
Repérage réalisé le :	12/09/2017	Adresse laboratoire :	3 RUE ARMAND HERPIN LACROIX - CS 46537 35065 RENNES CEDEX
Accompagnateur :		Numéro d'accréditation :	1-5967
Par :	Tristan BRUNIOT	Organisme d'assurance professionnelle :	ALLIANZ
N° certificat :	CPDI 3541	Adresse assurance :	Direction Opérations Entreprises 5C Esplanade Charles de Gaulle 33081 BORDEAUX CEDEX
Date d'obtention :	06/08/2015	N° de contrat d'assurance :	55897385
Organisme certificateur	I.CERT PARC EDONIA - BAT G - RUE DE LA TERRE VICTORIA - 35760 SAINT GREGOIRE	Date de validité :	31/12/2017

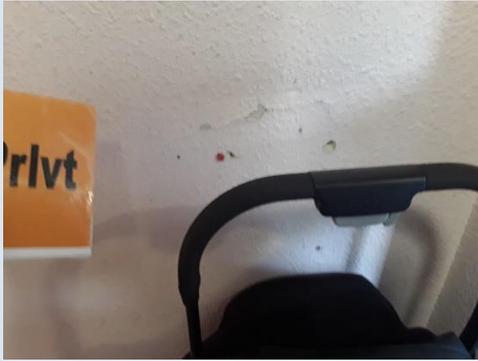
PRELEVEMENT : 27-11-VIGP001			
NOM DU CLIENT	NUMERO DU DOSSIER		PIECE OU LOCAL
OPH77	27-11-VIG 12/09/2017		Hall
ELEMENT	DESCRIPTIF DU LABORATOIRE	DATE DE PRELEVEMENT	NOM DE L'OPERATEUR
Enduit béton	Enduit plâtreux blanc + peintures multiples non séparable	12/09/2017	BRUNOT Tristan
LOCALISATION		RESULTAT	
Mur A		Amiante non détecté	
EMPLACEMENT

Fraction Analysée	Technique analytique et date d'analyse	Résultat	Type d'amiante	Nb de préparations
▶ Enduit plâtreux blanc + peintures multiples non séparable	META le 26/09/2017	Amiante non détecté	---	1

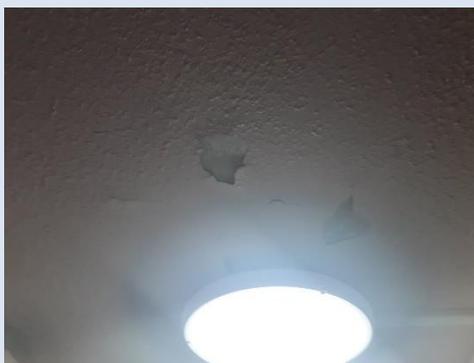
PRELEVEMENT : 27-11-VIGP002			
NOM DU CLIENT	NUMERO DU DOSSIER		PIECE OU LOCAL
OPH77	27-11-VIG 12/09/2017		Palier
ELEMENT	DESCRIPTIF DU LABORATOIRE	DATE DE PRELEVEMENT	NOM DE L'OPERATEUR
Enduit béton	Enduit plâtreux blanc + peinture non séparable	12/09/2017	BRUNOT Tristan
LOCALISATION		RESULTAT	
Plafond		Amiante non détecté

Fraction Analysée	Technique analytique et date d'analyse	Résultat	Type d'amiante	Nb de préparations
▶ Enduit plâtreux blanc + peinture non séparable	META le 26/09/2017	Amiante non détecté	---	1

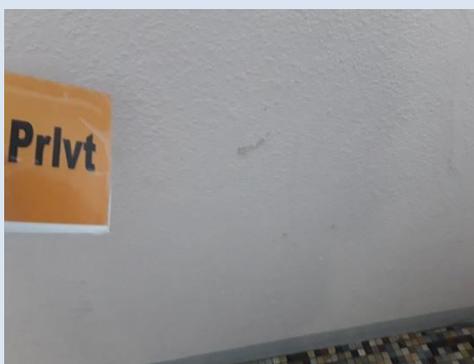
PIECE	ETAGE	ELEMENTS	N° Echantillon	REPERAGE	ETAT	RESULTAT	METHODE
Ensemble des demi-paliers		Enduit gris + peinture non séparable	27-11-VIGP003	Ensemble des murs béton	X	Amiante détecté (Chrysotile)	ZSO
Ensemble des paliers (sauf RDC)		Enduit gris + peinture non séparable	27-11-VIGP003	Ensemble des murs béton	X	Amiante détecté (Chrysotile)	ZSO

PRELEVEMENT : 27-11-VIGP003			
NOM DU CLIENT	NUMERO DU DOSSIER		PIECE OU LOCAL
OPH77	27-11-VIG 12/09/2017		Demi-Paliers
ELEMENT	DESCRIPTIF DU LABORATOIRE	DATE DE PRELEVEMENT	NOM DE L'OPERATEUR
Enduit béton	Enduit gris + peinture non séparable	12/09/2017	BRUNOT Tristan
LOCALISATION		RESULTAT	
Mur A		Amiante détecté (Chrysotile)

Fraction Analysée	Technique analytique et date d'analyse	Résultat	Type d'amiante	Nb de préparations
▶ Enduit gris + peinture non séparable	META le 26/09/2017	Présence de fibres d'amiante	Chrysotile	1
