Rapport de mission de repérage des matériaux et produits contenant de l'amiante avant réalisation de travaux

LES PARTIES COMMUNES INTERIEURES

**13 RUE PAUL VIGNY
77160 PROVINS**

RAPPORT N° :	27-13-VIG	Laboratoire d'Analyses :	ITGA
Repérage réalisé le :	12/09/2017	Adresse laboratoire :	3 RUE ARMAND HERPIN LACROIX - CS 46537 35065 RENNES CEDEX
Accompagnateur :		Numéro d'accréditation :	1-5967
Par :	Tristan BRUNOT	Organisme d'assurance professionnelle :	ALLIANZ
N° certificat :	CPDI 3541	Adresse assurance :	Direction Opérations Entreprises 5C Esplanade Charles de Gaulle 33081 BORDEAUX CEDEX
Date d'obtention :	06/08/2015	N° de contrat d'assurance :	55897385
Organisme certificateur	I.CERT PARC EDONIA - BAT G - RUE DE LA TERRE VICTORIA - 35760 SAINT GREGOIRE	Date de validité :	31/12/2017

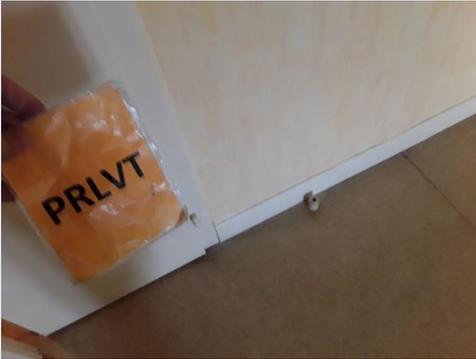
PRELEVEMENT : 27-13-VIGP001			
NOM DU CLIENT	NUMERO DU DOSSIER		PIECE OU LOCAL
OPH77	27-13-VIG 12/09/2017		Hall
ELEMENT	DESCRIPTIF DU LABORATOIRE	DATE DE PRELEVEMENT	NOM DE L'OPERATEUR
Enduit béton	Enduit plâtreux blanc en vrac + peintures multiples non séparable	12/09/2017	BRUNOT Tristan
LOCALISATION		RESULTAT	
Mur A		Amiante non détecté	
EMPLACEMENT

Commande	27-13-VIG
Dossier client	27-13-VIG - Travaux de peinture des cages d'escaliers 77 Diverses adresses
Echantillon	27-13-VIGP001 / LES PARTIES COMMUNES INTERIEURES - Murs - Voir commentaire - Enduit Peinture / Hall Mur A Enduit béton
Description ITGA	Enduit plâtreux blanc en vrac / Peintures multiples

Fraction Analysée	Technique analytique et date d'analyse	Résultat	Type d'amiante	Nb de préparations
▶ Enduit plâtreux blanc en vrac + peintures multiples non séparable	META le 21/09/2017	Amiante non détecté	---	1

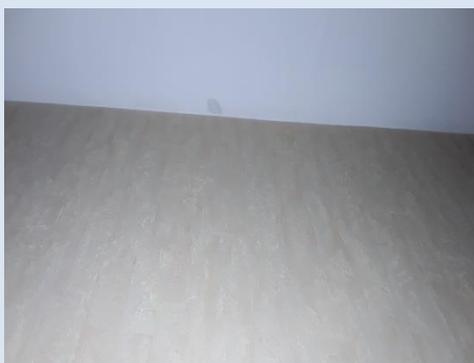
PRELEVEMENT : 27-13-VIGP002			
NOM DU CLIENT	NUMERO DU DOSSIER		PIECE OU LOCAL
OPH77	27-13-VIG 12/09/2017		Palier
ELEMENT	DESCRIPTIF DU LABORATOIRE	DATE DE PRELEVEMENT	NOM DE L'OPERATEUR
Enduit béton	Enduit plâtreux blanc en vrac + peinture non séparable + matériau gris en vrac non séparable	12/09/2017	BRUNIOT Tristan
LOCALISATION		RESULTAT	
Plafond		Amiante non détecté

Commande	27-13-VIG
Dossier client	27-13-VIG - Travaux de peinture des cages d'escaliers 77 Diverses adresses
Echantillon	27-13-VIGP002 / LES PARTIES COMMUNES INTERIEURES - Plafonds - Voir commentaire - Enduit Peinture / Palier Plafond Enduit béton
Description ITGA	Enduit plâtreux blanc en vrac / Peinture / Matériau gris en vrac

Fraction Analysée	Technique analytique et date d'analyse	Résultat	Type d'amiante	Nb de préparations
▶ Enduit plâtreux blanc en vrac + peinture non séparable + matériau gris en vrac non séparable	META le 21/09/2017	Amiante non détecté	---	1

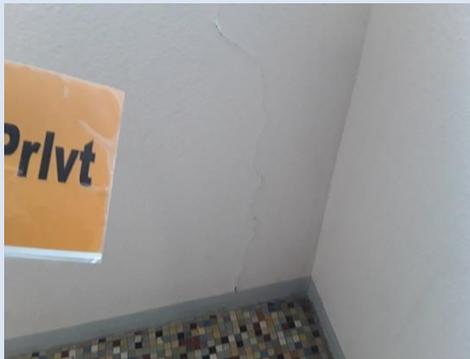
PRELEVEMENT : 27-13-VIGP004			
NOM DU CLIENT	NUMERO DU DOSSIER		PIECE OU LOCAL
OPH77	27-13-VIG 12/09/2017		Palier 4
ELEMENT	DESCRIPTIF DU LABORATOIRE	DATE DE PRELEVEMENT	NOM DE L'OPERATEUR
Enduit béton	Enduit plâtreux blanc en vrac + peinture non séparable	12/09/2017	BRUNOT Tristan
LOCALISATION		RESULTAT	
Plafond		Amiante non détecté	
EMPLACEMENT

Commande	27-13-VIG
Dossier client	27-13-VIG - Travaux de peinture des cages d'escaliers 77 Diverses adresses
Echantillon	27-13-VIGP004 / LES PARTIES COMMUNES INTERIEURES - Plafonds - Voir commentaire - Enduit Peinture / Palier 4 Plafond Enduit béton
Description ITGA	Enduit plâtreux blanc en vrac / Peinture

Fraction Analysée	Technique analytique et date d'analyse	Résultat	Type d'amiante	Nb de préparations
▶ Enduit plâtreux blanc en vrac + peinture non séparable	META le 21/09/2017	Amiante non détecté	---	1
