## Rapport de mission de repérage des matériaux et produits contenant de l'amiante avant réalisation de travaux

**27 RUE PAUL VIGNY  
77160 PROVINS**

RAPPORT N° :	27-27-VIG	Laboratoire d'Analyses :	ITGA
Repérage réalisé le :	12/09/2017	Adresse laboratoire :	3 RUE ARMAND HERPIN LACROIX - CS 46537 35065 RENNES CEDEX
Accompagnateur :		Numéro d'accréditation :	1-5967
Par :	Tristan BRUNOT	Organisme d'assurance professionnelle :	ALLIANZ
N° certificat :	CPDI 3541	Adresse assurance :	Direction Opérations Entreprises 5C Esplanade Charles de Gaulle 33081 BORDEAUX CEDEX
Date d'obtention :	06/08/2015	N° de contrat d'assurance :	55897385
Organisme certificateur	I.CERT PARC EDONIA - BAT G - RUE DE LA TERRE VICTORIA - 35760 SAINT GREGOIRE	Date de validité :	31/12/2017

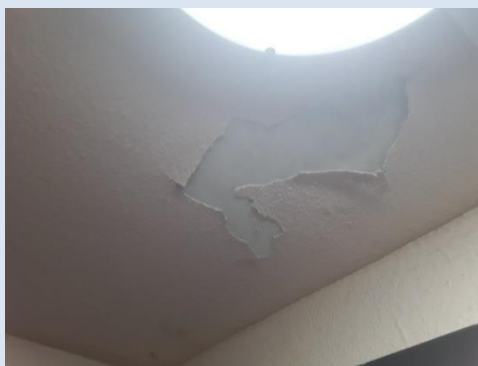
PRELEVEMENT : 27-27-VIGP002			
NOM DU CLIENT	NUMERO DU DOSSIER		PIECE OU LOCAL
OPH77	27-27-VIG 12/09/2017		Palier
ELEMENT	DESCRIPTIF DU LABORATOIRE	DATE DE PRELEVEMENT	NOM DE L'OPERATEUR
Enduit béton	Enduit plâtreux blanc en vrac + peinture non séparable	12/09/2017	BRUNOT Tristan
LOCALISATION		RESULTAT	
Plafond		Amiante non détecté

Fraction Analysée	Technique analytique et date d'analyse	Résultat	Type d'amiante	Nb de préparations
▶ Enduit plâtreux blanc en vrac + peinture non séparable	META le 21/09/2017	Amiante non détecté	---	1

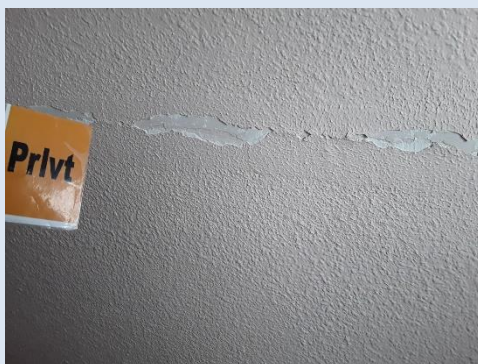
PRELEVEMENT : 27-27-VIGP003			
NOM DU CLIENT	NUMERO DU DOSSIER		PIECE OU LOCAL
OPH77	27-27-VIG 12/09/2017		Demi-Paliers
ELEMENT	DESCRIPTIF DU LABORATOIRE	DATE DE PRELEVEMENT	NOM DE L'OPERATEUR
Enduit béton	Enduit plâtreux blanc en vrac + peinture non séparable	12/09/2017	BRUNOT Tristan
LOCALISATION		RESULTAT	
Mur B		Amiante non détecté

Fraction Analysée	Technique analytique et date d'analyse	Résultat	Type d'amiante	Nb de préparations
▶ Enduit plâtreux blanc en vrac + peinture non séparable	META le 21/09/2017	Amiante non détecté	---	1

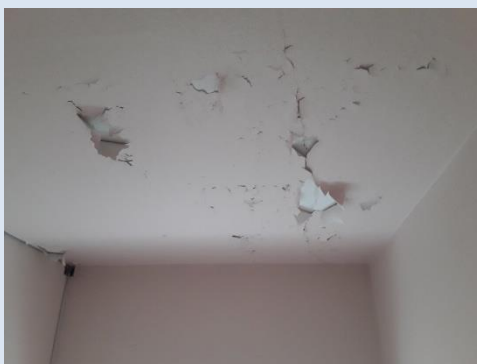
PRELEVEMENT : 27-27-VIGP004			
NOM DU CLIENT	NUMERO DU DOSSIER		PIECE OU LOCAL
OPH77	27-27-VIG 12/09/2017		Palier 3
ELEMENT	DESCRIPTIF DU LABORATOIRE	DATE DE PRELEVEMENT	NOM DE L'OPERATEUR
Enduit béton	Enduit plâtreux blanc en vrac + peinture non séparable	12/09/2017	BRUNOT Tristan
LOCALISATION		RESULTAT	
Plafond		Amiante non détecté

Fraction Analysée	Technique analytique et date d'analyse	Résultat	Type d'amiante	Nb de préparations
▶ Enduit plâtreux blanc en vrac + peinture non séparable	META le 21/09/2017	Amiante non détecté	---	1
