Rapport de mission de repérage des matériaux et produits contenant de l'amiante avant réalisation de travaux

LES PARTIES COMMUNES INTERIEURES

**29 RUE PAUL VIGNY
77160 PROVINS**

RAPPORT N° :	27-29-VIG	Laboratoire d'Analyses :	ITGA
Repérage réalisé le :	12/09/2017	Adresse laboratoire :	3 RUE ARMAND HERPIN LACROIX - CS 46537 35065 RENNES CEDEX
Accompagnateur :		Numéro d'accréditation :	1-5967
Par :	Tristan BRUNOT	Organisme d'assurance professionnelle :	ALLIANZ
N° certificat :	CPDI 3541	Adresse assurance :	Direction Opérations Entreprises 5C Esplanade Charles de Gaulle 33081 BORDEAUX CEDEX
Date d'obtention :	06/08/2015	N° de contrat d'assurance :	55897385
Organisme certificateur	I.CERT PARC EDONIA - BAT G - RUE DE LA TERRE VICTORIA - 35760 SAINT GREGOIRE	Date de validité :	31/12/2017

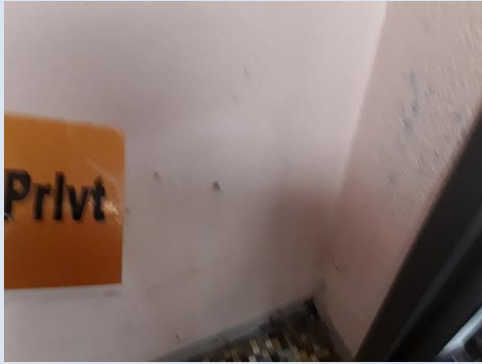
PRELEVEMENT : 27-29-VIGP001			
NOM DU CLIENT	NUMERO DU DOSSIER		PIECE OU LOCAL
OPH77	27-29-VIG 12/09/2017		Demi-Paliers
ELEMENT	DESCRIPTIF DU LABORATOIRE	DATE DE PRELEVEMENT	NOM DE L'OPERATEUR
Enduit béton	Enduit plâtreux blanc en vrac + peintures multiples non séparable	12/09/2017	BRUNOT Tristan
LOCALISATION		RESULTAT	
Mur D		Amiante non détecté	
EMPLACEMENT

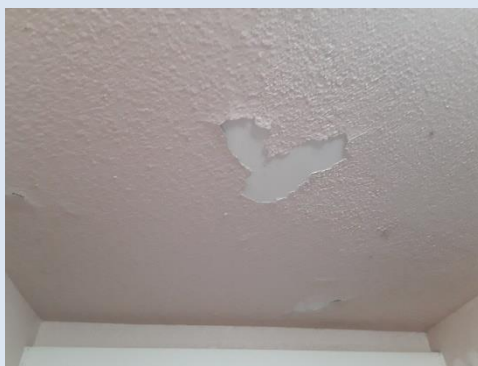
PRELEVEMENT : 27-29-VIGP002			
NOM DU CLIENT	NUMERO DU DOSSIER		PIECE OU LOCAL
OPH77	27-29-VIG 12/09/2017		Palier
ELEMENT	DESCRIPTIF DU LABORATOIRE	DATE DE PRELEVEMENT	NOM DE L'OPERATEUR
Enduit béton	Enduit plâtreux blanc en vrac + peinture non séparable	12/09/2017	BRUNOT Tristan
LOCALISATION		RESULTAT	
Plafond		Amiante non détecté

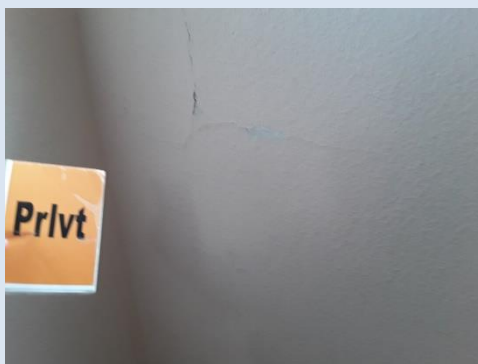
PRELEVEMENT : 27-29-VIGP003			
NOM DU CLIENT	NUMERO DU DOSSIER		PIECE OU LOCAL
OPH77	27-29-VIG 12/09/2017		Demi-Paliers
ELEMENT	DESCRIPTIF DU LABORATOIRE	DATE DE PRELEVEMENT	NOM DE L'OPERATEUR
Enduit béton	Enduit plâtreux blanc en vrac + peintures multiples non séparable	12/09/2017	BRUNOT Tristan
LOCALISATION		RESULTAT	
Mur C		Amiante non détecté
