## Rapport de mission de repérage des matériaux et produits contenant de l'amiante avant réalisation de travaux

**5 RUE PAUL VIGNY  
77160 PROVINS**

RAPPORT N° :	27-5-VIG	Laboratoire d'Analyses :	ITGA
Repérage réalisé le :	13/09/2017	Adresse laboratoire :	3 RUE ARMAND HERPIN LACROIX - CS 46537 35065 RENNES CEDEX
Accompagnateur :		Numéro d'accréditation :	1-5967
Par :	Tristan BRUNOT	Organisme d'assurance professionnelle :	ALLIANZ
N° certificat :	CPDI 3541	Adresse assurance :	Direction Opérations Entreprises 5C Esplanade Charles de Gaulle 33081 BORDEAUX CEDEX
Date d'obtention :	06/08/2015	N° de contrat d'assurance :	55897385
Organisme certificateur	I.CERT PARC EDONIA - BAT G - RUE DE LA TERRE VICTORIA - 35760 SAINT GREGOIRE	Date de validité :	31/12/2017

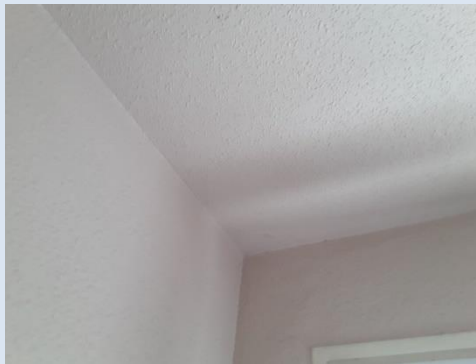
PRELEVEMENT : 27-5-VIGP004			
NOM DU CLIENT	NUMERO DU DOSSIER		PIECE OU LOCAL
OPH77	27-5-VIG 13/09/2017		Palier 4
ELEMENT	DESCRIPTIF DU LABORATOIRE	DATE DE PRELEVEMENT	NOM DE L'OPERATEUR
Enduit béton	Peintures multiples	13/09/2017	BRUNOT Tristan
LOCALISATION		RESULTAT	
Plafond		Amiante non détecté

Fraction Analysée	Technique analytique et date d'analyse	Résultat	Type d'amiante	Nb de préparations
▶ Peintures multiples	META le 21/09/2017	Amiante non détecté	---	1
