## Rapport de mission de repérage des matériaux et produits contenant de l'amiante avant réalisation de travaux

### LES PARTIES COMMUNES INTERIEURES

**7 RUE PAUL VIGNY  
77160 PROVINS**

RAPPORT N° :	27-7-VIG	Laboratoire d'Analyses :	ITGA
Repérage réalisé le :	12/09/2017	Adresse laboratoire :	3 RUE ARMAND HERPIN LACROIX - CS 46537 35065 RENNES CEDEX
Accompagnateur :		Numéro d'accréditation :	1-5967
Par :	Tristan BRUNOT	Organisme d'assurance professionnelle :	ALLIANZ
N° certificat :	CPDI 3541	Adresse assurance :	Direction Opérations Entreprises 5C Esplanade Charles de Gaulle 33081 BORDEAUX CEDEX
Date d'obtention :	06/08/2015	N° de contrat d'assurance :	55897385
Organisme certificateur	I.CERT PARC EDONIA - BAT G - RUE DE LA TERRE VICTORIA - 35760 SAINT GREGOIRE	Date de validité :	31/12/2017

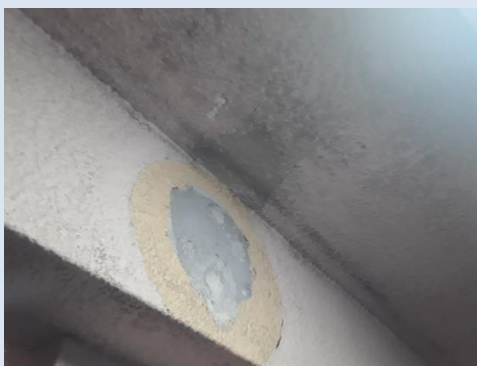
PRELEVEMENT : 27-7-VIGP002			
NOM DU CLIENT	NUMERO DU DOSSIER		PIECE OU LOCAL
OPH77	27-7-VIG 12/09/2017		Palier
ELEMENT	DESCRIPTIF DU LABORATOIRE	DATE DE PRELEVEMENT	NOM DE L'OPERATEUR
Enduit béton	Enduit plâtreux blanc en vrac + peinture non séparable	12/09/2017	BRUNOT Tristan
LOCALISATION		RESULTAT	
Plafond		Amiante non détecté

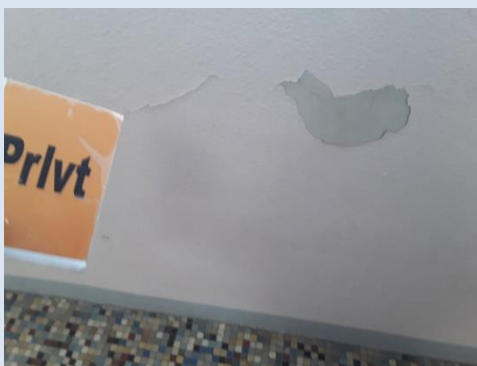
PRELEVEMENT : 27-7-VIGP003			
NOM DU CLIENT	NUMERO DU DOSSIER		PIECE OU LOCAL
OPH77	27-7-VIG 12/09/2017		Demi-Paliers
ELEMENT	DESCRIPTIF DU LABORATOIRE	DATE DE PRELEVEMENT	NOM DE L'OPERATEUR
Enduit béton	Enduit compact gris en vrac + peinture non séparable	12/09/2017	BRUNOT Tristan
LOCALISATION		RESULTAT	
Mur A		Amiante non détecté

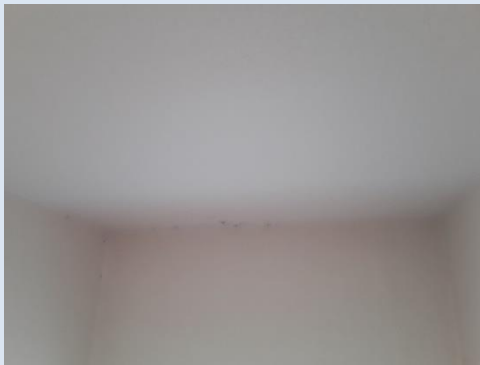
PRELEVEMENT : 27-7-VIGP004			
NOM DU CLIENT	NUMERO DU DOSSIER		PIECE OU LOCAL
OPH77	27-7-VIG 12/09/2017		Palier 4
ELEMENT	DESCRIPTIF DU LABORATOIRE	DATE DE PRELEVEMENT	NOM DE L'OPERATEUR
Enduit béton	Enduit plâtreux blanc en vrac + peinture non séparable	12/09/2017	BRUNOT Tristan
LOCALISATION		RESULTAT	
Plafond		Amiante non détecté	
EMPLACEMENT
