## Rapport de mission de repérage des matériaux et produits contenant de l'amiante avant réalisation de travaux

### LES PARTIES COMMUNES INTERIEURES

**9 RUE PAUL VIGNY  
77160 PROVINS**

RAPPORT N° :	27-9-VIG	Laboratoire d'Analyses :	ITGA
Repérage réalisé le :	12/09/2017	Adresse laboratoire :	3 RUE ARMAND HERPIN LACROIX - CS 46537 35065 RENNES CEDEX
Accompagnateur :		Numéro d'accréditation :	1-5967
Par :	Tristan BRUNOT	Organisme d'assurance professionnelle :	ALLIANZ
N° certificat :	CPDI 3541	Adresse assurance :	Direction Opérations Entreprises 5C Esplanade Charles de Gaulle 33081 BORDEAUX CEDEX
Date d'obtention :	06/08/2015	N° de contrat d'assurance :	55897385
Organisme certificateur	I.CERT PARC EDONIA - BAT G - RUE DE LA TERRE VICTORIA - 35760 SAINT GREGOIRE	Date de validité :	31/12/2017

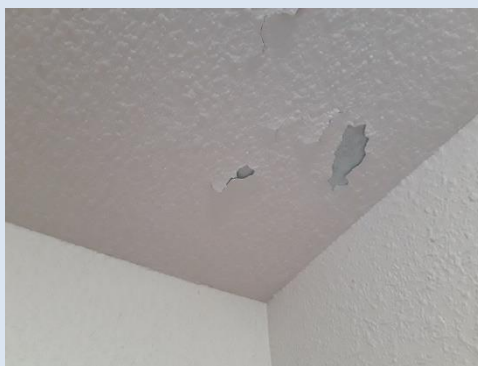
PRELEVEMENT : 27-9-VIGP002			
NOM DU CLIENT	NUMERO DU DOSSIER		PIECE OU LOCAL
OPH77	27-9-VIG 12/09/2017		Palier
ELEMENT	DESCRIPTIF DU LABORATOIRE	DATE DE PRELEVEMENT	NOM DE L'OPERATEUR
Enduit béton	Enduit plâtreux blanc en vrac + peinture non séparable	12/09/2017	BRUNOT Tristan
LOCALISATION		RESULTAT	
Plafond		Amiante non détecté

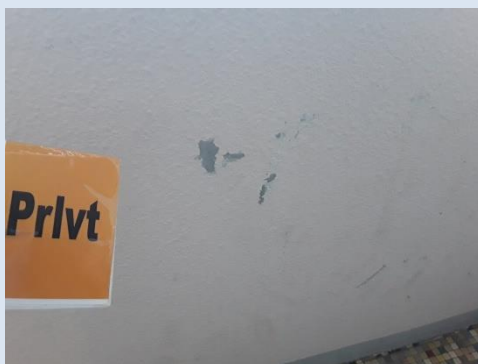
PRELEVEMENT : 27-9-VIGP003			
NOM DU CLIENT	NUMERO DU DOSSIER		PIECE OU LOCAL
OPH77	27-9-VIG 12/09/2017		Demi-Paliers
ELEMENT	DESCRIPTIF DU LABORATOIRE	DATE DE PRELEVEMENT	NOM DE L'OPERATEUR
Enduit béton	Enduit plâtreux blanc en vrac + peintures multiples non séparable	12/09/2017	BRUNOT Tristan
LOCALISATION		RESULTAT	
Mur B		Amiante non détecté
