Rapport de mission de repérage des matériaux et produits contenant de l'amiante avant réalisation de travaux

1 RUE DU POIRIER

77160 PROVINS

RAPPORT N° :	27LAA0001	Laboratoire d'Analyses :	ITGA
Repérage réalisé le :	29/05/2018	Adresse laboratoire :	3 RUE ARMAND HERPIN LACROIX - CS 46537 35065 RENNES CEDEX
Accompagnateur :		Numéro d'accréditation :	1-5967
Par :	Gaetan BEDEL	Organisme d'assurance professionnelle :	AXA France
N° certificat :	CPDI3869	Adresse assurance :	313 Terrasses de l'Arche 92727 NANTERRE CEDEX
Date d'obtention :	22/04/2016	N° de contrat d'assurance :	10063271004
Organisme certificateur	I.CERT PARC EDONIA - BAT G - RUE DE LA TERRE VICTORIA - 35760 SAINT GREGOIRE	Date de validité :	31/12/2018

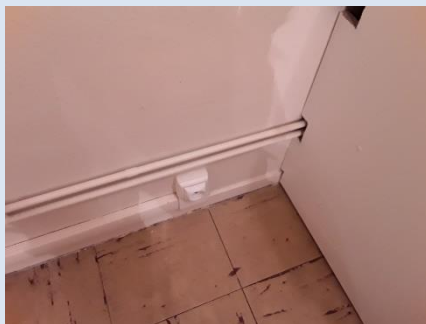
PRELEVEMENT : 27LAA0001P001			
NOM DU CLIENT	NUMERO DU DOSSIER		PIECE OU LOCAL
OPH77	27LAA0001 29/05/2018		Cuisine
ELEMENT	DESCRIPTIF DU LABORATOIRE	DATE DE PRELEVEMENT	NOM DE L'OPERATEUR
Enduit / Peinture béton	Enduit plâtreux blanc en vrac non séparable + peintures multiples non séparable	29/05/2018	BEDEL Gaetan
LOCALISATION		RESULTAT	
Mur D		Amiante non détecté

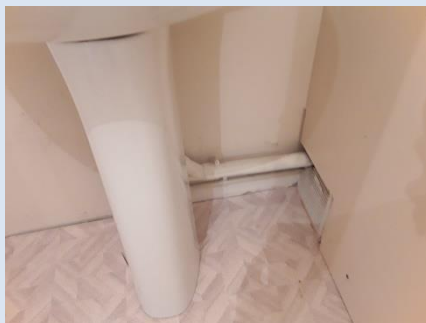
PRELEVEMENT : 27LAA0001P002			
NOM DU CLIENT	NUMERO DU DOSSIER		PIECE OU LOCAL
OPH77	27LAA0001 29/05/2018		Salle de bains
ELEMENT	DESCRIPTIF DU LABORATOIRE	DATE DE PRELEVEMENT	NOM DE L'OPERATEUR
Enduit / Peinture	Enduit plâtreux beige en vrac non séparable + peintures multiples non séparable	29/05/2018	BEDEL Gaetan
LOCALISATION		RESULTAT	
Mur A		Amiante non détecté

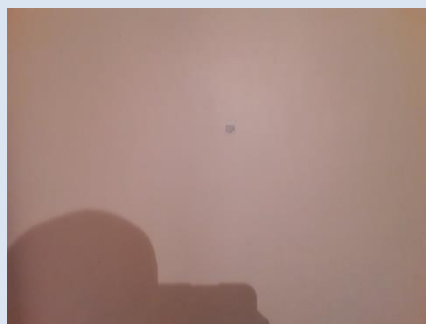
PRELEVEMENT : 27LAA0001P003			
NOM DU CLIENT	NUMERO DU DOSSIER	PIECE OU LOCAL	
OPH77	27LAA0001 29/05/2018	Séjour	
ELEMENT	DESCRIPTIF DU LABORATOIRE	DATE DE PRELEVEMENT	NOM DE L'OPERATEUR
Enduit / Peinture béton	Enduit plâtreux blanc en faible quantité non séparable + peinture non séparable + matériau beige en vrac non séparable	29/05/2018	BEDEL Gaetan
LOCALISATION		RESULTAT	
Mur A		Amiante non détecté

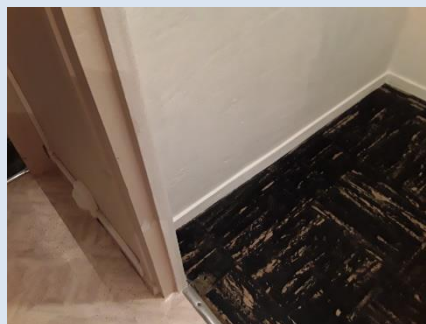
PRELEVEMENT : 27LAA0001P004			
NOM DU CLIENT	NUMERO DU DOSSIER	PIECE OU LOCAL	
OPH77	27LAA0001 29/05/2018	Cellier	
ELEMENT	DESCRIPTIF DU LABORATOIRE	DATE DE PRELEVEMENT	NOM DE L'OPERATEUR
Enduit / Peinture	Enduit plâtreux blanc en faible quantité en vrac non séparable + peinture non séparable + matériau beige en vrac non séparable	29/05/2018	BEDEL Gaetan
LOCALISATION		RESULTAT	
Mur A		Amiante non détecté

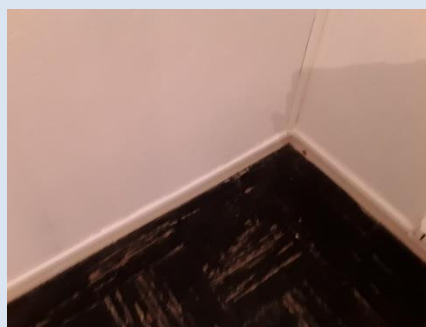
PRELEVEMENT : 27LAA0001P005			
NOM DU CLIENT	NUMERO DU DOSSIER	PIECE OU LOCAL	
OPH77	27LAA0001 29/05/2018	Chambre	
ELEMENT	DESCRIPTIF DU LABORATOIRE	DATE DE PRELEVEMENT	NOM DE L'OPERATEUR
Dalle de sol	Peinture non séparable + dalle dure cassante noire	29/05/2018	BEDEL Gaetan
LOCALISATION		RESULTAT	
Sol		Fr1:Amiante détecté (Chrysotile)

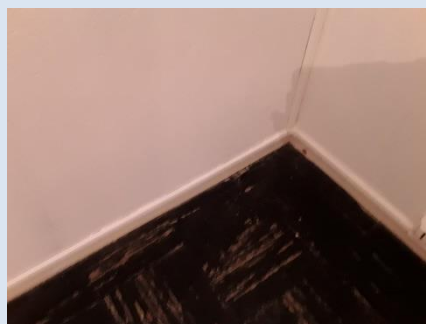
PRELEVEMENT : 27LAA0001P005			
NOM DU CLIENT	NUMERO DU DOSSIER	PIECE OU LOCAL	
OPH77	27LAA0001 29/05/2018	Chambre	
ELEMENT	DESCRIPTIF DU LABORATOIRE	DATE DE PRELEVEMENT	NOM DE L'OPERATEUR
Dalle de sol	Colle bitumineuse noire en faible quantité non séparable + ragréage gris en faible quantité en vrac non séparable	29/05/2018	BEDEL Gaetan
LOCALISATION		RESULTAT	
Sol		Fr2:Amiante détecté (Chrysotile)

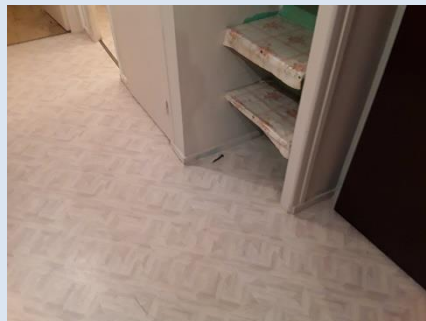
PRELEVEMENT : 27LAA0001P006			
NOM DU CLIENT	NUMERO DU DOSSIER	PIECE OU LOCAL	
OPH77	27LAA0001 29/05/2018	Entrée	
ELEMENT	DESCRIPTIF DU LABORATOIRE	DATE DE PRELEVEMENT	NOM DE L'OPERATEUR
Revêtement souple	Revêtement souple beige	29/05/2018	BEDEL Gaetan
LOCALISATION		RESULTAT	
Sol		Fr1:Amiante non détecté

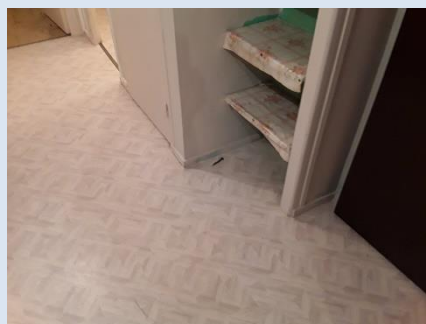
PRELEVEMENT : 27LAA0001P006			
NOM DU CLIENT	NUMERO DU DOSSIER	PIECE OU LOCAL	
OPH77	27LAA0001 29/05/2018	Entrée	
ELEMENT	DESCRIPTIF DU LABORATOIRE	DATE DE PRELEVEMENT	NOM DE L'OPERATEUR
Revêtement souple	Dalle dure cassante noire en vrac	29/05/2018	BEDEL Gaetan
LOCALISATION		RESULTAT	
Sol		Fr2:Amiante détecté (Chrysotile)

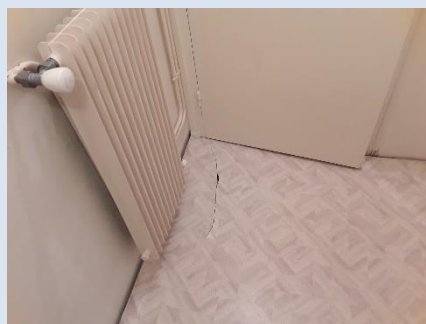
PRELEVEMENT : 27LAA0001P007			
NOM DU CLIENT	NUMERO DU DOSSIER	PIECE OU LOCAL	
OPH77	27LAA0001 29/05/2018	Salle de bains	
ELEMENT	DESCRIPTIF DU LABORATOIRE	DATE DE PRELEVEMENT	NOM DE L'OPERATEUR
Revêtement souple	Dalle dure cassante noire en vrac + colle polymère jaune en faible quantité non séparable	29/05/2018	BEDEL Gaetan
LOCALISATION		RESULTAT	
Sol		Fr1:Amiante détecté (Chrysotile)

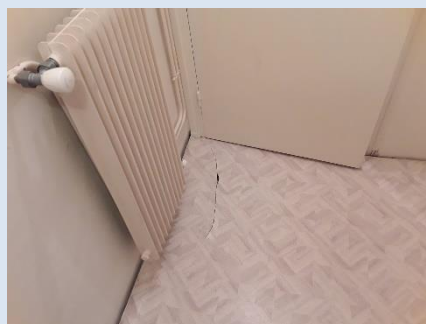
PRELEVEMENT : 27LAA0001P007			
NOM DU CLIENT	NUMERO DU DOSSIER	PIECE OU LOCAL	
OPH77	27LAA0001 29/05/2018	Salle de bains	
ELEMENT	DESCRIPTIF DU LABORATOIRE	DATE DE PRELEVEMENT	NOM DE L'OPERATEUR
Revêtement souple	Revêtement souple beige	29/05/2018	BEDEL Gaetan
LOCALISATION		RESULTAT	
Sol		Fr2:Amiante non détecté

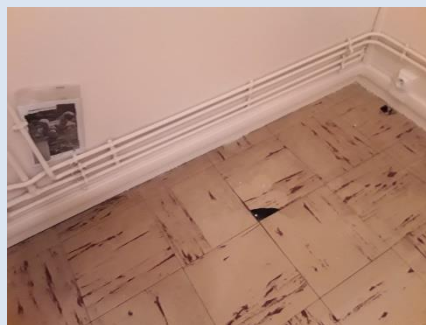
PRELEVEMENT : 27LAA0001P008			
NOM DU CLIENT	NUMERO DU DOSSIER	PIECE OU LOCAL	
OPH77	27LAA0001 29/05/2018	Cuisine	
ELEMENT	DESCRIPTIF DU LABORATOIRE	DATE DE PRELEVEMENT	NOM DE L'OPERATEUR
Dalle de sol	Peinture non séparable + dalle dure cassante beige	29/05/2018	BEDEL Gaetan
LOCALISATION		RESULTAT	
Sol		Fr1:Amiante détecté (Chrysotile)

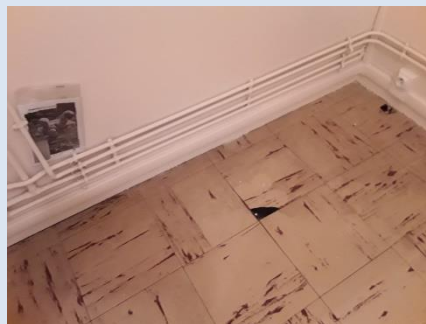
PRELEVEMENT : 27LAA0001P008			
NOM DU CLIENT	NUMERO DU DOSSIER	PIECE OU LOCAL	
OPH77	27LAA0001 29/05/2018	Cuisine	
ELEMENT	DESCRIPTIF DU LABORATOIRE	DATE DE PRELEVEMENT	NOM DE L'OPERATEUR
Dalle de sol	Colle bitumineuse noire	29/05/2018	BEDEL Gaetan
LOCALISATION		RESULTAT	
Sol		Fr2:Amiante détecté (Chrysotile)
