Rapport de mission de repérage des matériaux et produits contenant de l'amiante avant réalisation de travaux

3 RUE P.VIGNY

77160 PROVINS

RAPPORT N° :	27LAD0302	Laboratoire d'Analyses :	ITGA
Repérage réalisé le :	23/07/2018	Adresse laboratoire :	3 RUE ARMAND HERPIN LACROIX - CS 46537 35065 RENNES CEDEX
Accompagnateur :		Numéro d'accréditation :	1-5967
Par :	Gaetan BEDEL	Organisme d'assurance professionnelle :	AXA France
N° certificat :	CPDI3869	Adresse assurance :	313 Terrasses de l'Arche 92727 NANTERRE CEDEX
Date d'obtention :	22/04/2016	N° de contrat d'assurance :	10063271004
Organisme certificateur	I.CERT PARC EDONIA - BAT G - RUE DE LA TERRE VICTORIA - 35760 SAINT GREGOIRE	Date de validité :	31/12/2018

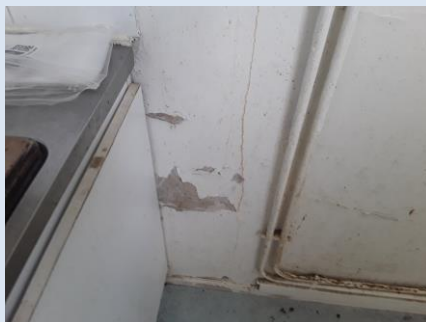
PRELEVEMENT : 27LAD0302P001			
NOM DU CLIENT	NUMERO DU DOSSIER		PIECE OU LOCAL
OPH77	27LAD0302 23/07/2018		Cuisine
ELEMENT	DESCRIPTIF DU LABORATOIRE	DATE DE PRELEVEMENT	NOM DE L'OPERATEUR
Enduit / Peinture béton	Enduit plâtreux blanc en vrac non séparable + peinture non séparable	23/07/2018	BEDEL Gaetan
LOCALISATION		RESULTAT	
Mur C		Amiante non détecté

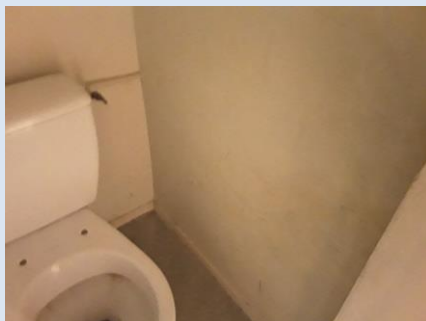
PRELEVEMENT : 27LAD0302P002			
NOM DU CLIENT	NUMERO DU DOSSIER		PIECE OU LOCAL
OPH77	27LAD0302 23/07/2018		WC
ELEMENT	DESCRIPTIF DU LABORATOIRE	DATE DE PRELEVEMENT	NOM DE L'OPERATEUR
Enduit / Peinture	Enduit plâtreux blanc en vrac non séparable + peinture non séparable	23/07/2018	BEDEL Gaetan
LOCALISATION		RESULTAT	
Mur C		Amiante non détecté

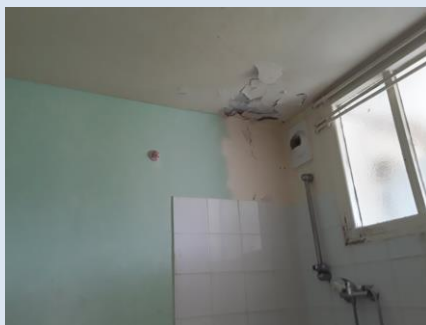
PRELEVEMENT : 27LAD0302P003

NOM DU CLIENT	NUMERO DU DOSSIER	PIECE OU LOCAL	
OPH77	27LAD0302 23/07/2018	Salle de bains	
ELEMENT	DESCRIPTIF DU LABORATOIRE	DATE DE PRELEVEMENT	NOM DE L'OPERATEUR
Enduit / Peinture béton	Enduit plâtreux blanc en vrac non séparable + peinture non séparable	23/07/2018	BEDEL Gaetan
LOCALISATION		RESULTAT	
Plafond		Amiante non détecté

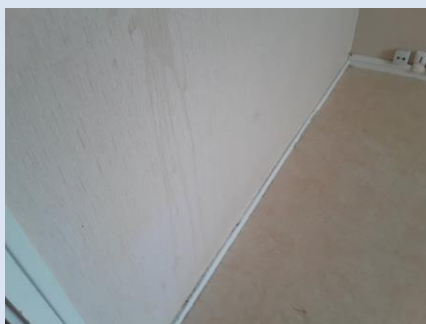
PRELEVEMENT : 27LAD0302P004

NOM DU CLIENT	NUMERO DU DOSSIER	PIECE OU LOCAL	
OPH77	27LAD0302 23/07/2018	Chambre 1	
ELEMENT	DESCRIPTIF DU LABORATOIRE	DATE DE PRELEVEMENT	NOM DE L'OPERATEUR
Enduit / Peinture béton	Enduit plâtreux blanc en vrac non séparable + papier non séparable + peinture non séparable	23/07/2018	BEDEL Gaetan
LOCALISATION		RESULTAT	
Mur A		Amiante non détecté

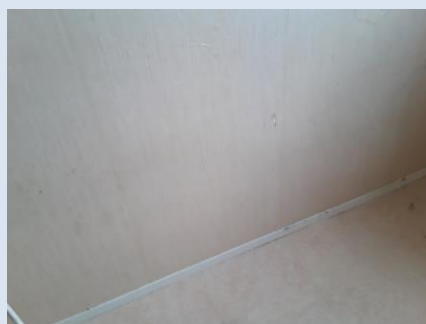
PRELEVEMENT : 27LAD0302P005			
NOM DU CLIENT	NUMERO DU DOSSIER		PIECE OU LOCAL
OPH77	27LAD0302 23/07/2018		Chambre 2
ELEMENT	DESCRIPTIF DU LABORATOIRE	DATE DE PRELEVEMENT	NOM DE L'OPERATEUR
Enduit / Peinture	Enduit plâtreux blanc en vrac non séparable + peinture non séparable	23/07/2018	BEDEL Gaetan
LOCALISATION		RESULTAT	
Mur A		Amiante non détecté

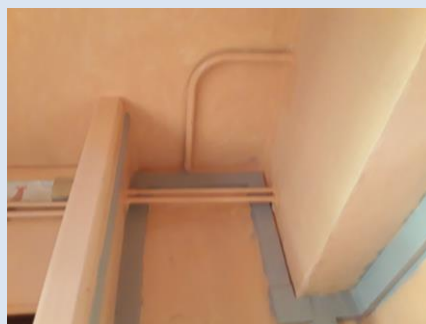
PRELEVEMENT : 27LAD0302P006			
NOM DU CLIENT	NUMERO DU DOSSIER		PIECE OU LOCAL
OPH77	27LAD0302 23/07/2018		Entrée
ELEMENT	DESCRIPTIF DU LABORATOIRE	DATE DE PRELEVEMENT	NOM DE L'OPERATEUR
Enduit / Peinture béton	Enduit plâtreux blanc en vrac non séparable + peinture non séparable	23/07/2018	BEDEL Gaetan
LOCALISATION		RESULTAT	
Plafond		Amiante non détecté

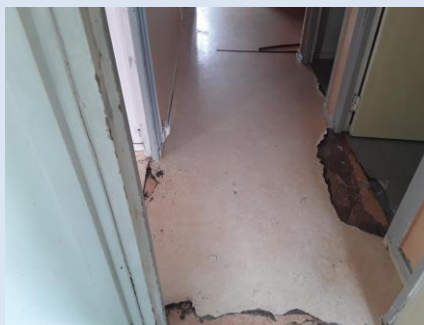
PRELEVEMENT : 27LAD0302P007

NOM DU CLIENT	NUMERO DU DOSSIER	PIECE OU LOCAL	
OPH77	27LAD0302 23/07/2018	Entrée	
ELEMENT	DESCRIPTIF DU LABORATOIRE	DATE DE PRELEVEMENT	NOM DE L'OPERATEUR
Revêtement souple	Revêtement souple beige + revêtement souple marron + colle polymère jaune avec poussières	23/07/2018	BEDEL Gaetan
LOCALISATION		RESULTAT	
Sol		Amiante non détecté

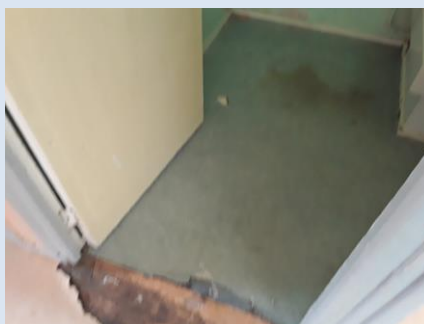
PRELEVEMENT : 27LAD0302P008

NOM DU CLIENT	NUMERO DU DOSSIER	PIECE OU LOCAL	
OPH77	27LAD0302 23/07/2018	Salle de bains	
ELEMENT	DESCRIPTIF DU LABORATOIRE	DATE DE PRELEVEMENT	NOM DE L'OPERATEUR
Revêtement souple	Revêtement souple bleu + revêtement souple vert + colle polymère jaune avec poussières	23/07/2018	BEDEL Gaetan
LOCALISATION		RESULTAT	
Sol		Amiante non détecté
