Rapport de mission de repérage des matériaux et produits contenant de l'amiante avant réalisation de travaux

3 RUE P. VIGNY LGT 2

77160 PROVINS

| RAPPORT N° : | 27LAD0402 | Laboratoire d'Analyses : | ITGA |

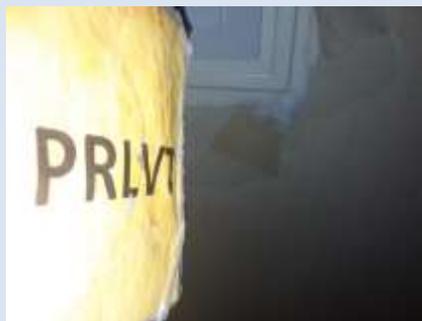
| PRELEVEMENT : 27LAD0402P002 | | | |

| PRELEVEMENT : 27LAD0402P002 | | | |
|---|--|---|---|
| OPH77 | 27LAD0402 12/01/2018 | Chambre 2 | |
| Enduit béton | Enduit gris en vrac + peinture non séparable | 12/01/2018 | JULIEN Mickaël |
| Mur B | | Amiante non détecté | |

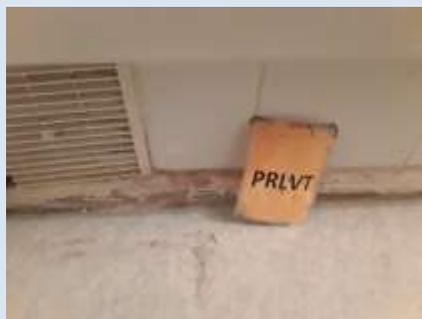
| NOM DU CLIENT | NUMERO DU DOSSIER | PIECE OU LOCAL | |
|---|---|---|---|
| Mur B | | Amiante non détecté | |

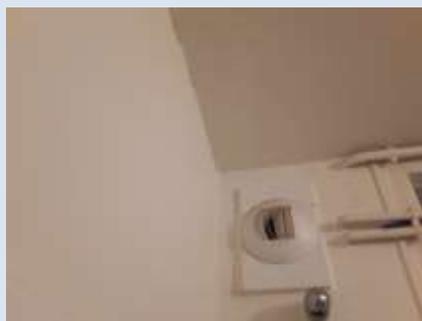
PRELEVEMENT : 27LAD0402P006

| NOM DU CLIENT | NUMERO DU DOSSIER | PIECE OU LOCAL | |
|---|---|---|---|
| Plafond | | Amiante non détecté | |

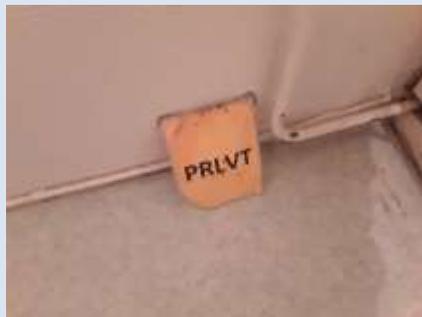
| PRELEVEMENT : 27LAD0402P007 | | | |

| PRELEVEMENT : 27LAD0402P007 | | | |
|---|---|---|---|
| Réseaux de distribution | | Amiante non détecté | |

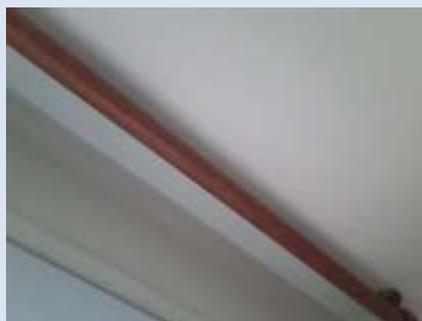
| PRELEVEMENT : 27LAD0402P008 | | | |

| PRELEVEMENT : 27LAD0402P008 | | | |
|---|--|---|---|
| Plafond | | Amiante non détecté | |

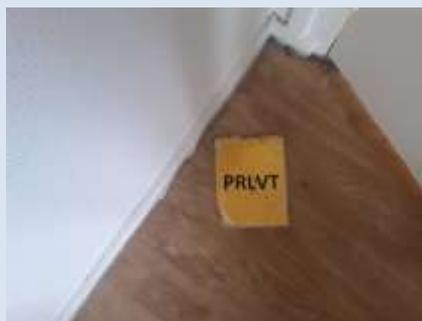
| PRELEVEMENT : 27LAD0402P009 | | | |

| PRELEVEMENT : 27LAD0402P009 | | | |
|---|---|---|---|
| Sol | | Fr1:Amiante détecté (Chrysotile) | |

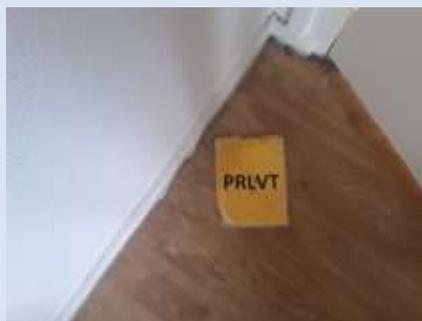
| PRELEVEMENT : 27LAD0402P009 | | | |

| PRELEVEMENT : 27LAD0402P009 | | | |
|---|---|---|---|
| Sol | | Fr2:Amiante détecté (Chrysotile) | |

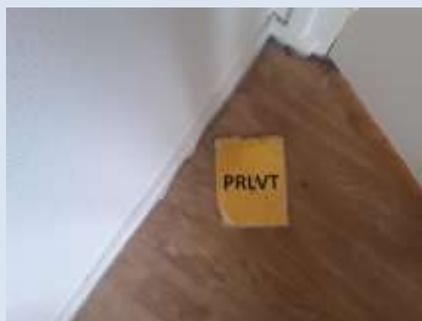
PRELEVEMENT : 27LAD0402P009

| NOM DU CLIENT | NUMERO DU DOSSIER | PIECE OU LOCAL | |
|---|--|---|---|
| Sol | | Fr3:Amiante non détecté | |

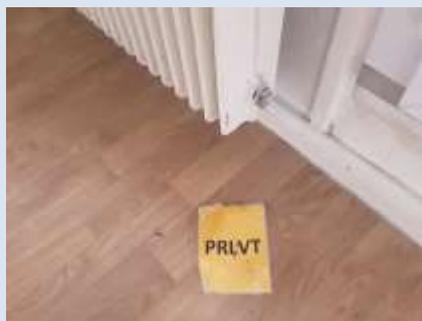
PRELEVEMENT : 27LAD0402P010

| NOM DU CLIENT | NUMERO DU DOSSIER | PIECE OU LOCAL | |
|---|---|---|---|
| Radiateurs | | Amiante non détecté | |

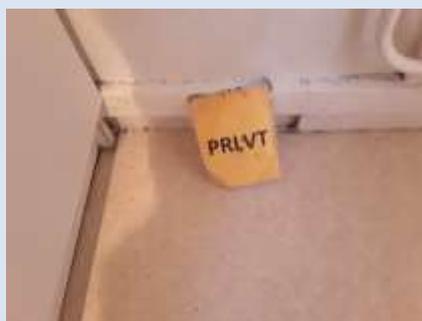
PRELEVEMENT : 27LAD0402P011

| NOM DU CLIENT | NUMERO DU DOSSIER | PIECE OU LOCAL | |
|---|--|---|---|
| Mur C | | Amiante non détecté | |

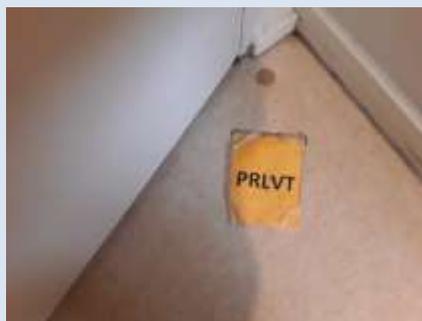
PRELEVEMENT : 27LAD0402P012

| NOM DU CLIENT | NUMERO DU DOSSIER | PIECE OU LOCAL | |
|---|---|---|---|
| Sol | | Fr1:Amiante détecté (Chrysotile) | |

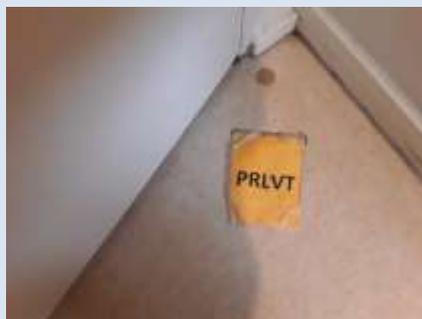
PRELEVEMENT : 27LAD0402P012

| NOM DU CLIENT | NUMERO DU DOSSIER | PIECE OU LOCAL | |
|---|---|---|---|
| Sol | | Fr2:Amiante détecté (Chrysotile) | |

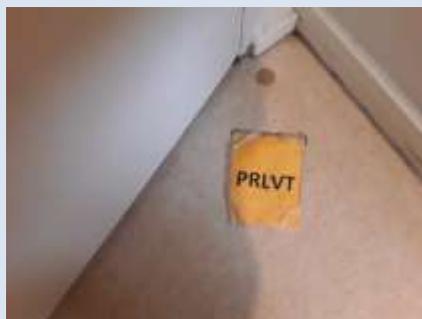
PRELEVEMENT : 27LAD0402P012

| NOM DU CLIENT | NUMERO DU DOSSIER | PIECE OU LOCAL | |
|---|--|---|---|
| Sol | | Fr3:Amiante non détecté | |
