Rapport de mission de repérage des matériaux et produits contenant de l'amiante avant réalisation de travaux

5 RUE P. VIGNY

77160 PROVINS

RAPPORT N° :	27LAE0302	Laboratoire d'Analyses :	ITGA
Repérage réalisé le :	26/03/2018	Adresse laboratoire :	3 RUE ARMAND HERPIN LACROIX - CS 46537 35065 RENNES CEDEX
Accompagnateur :		Numéro d'accréditation :	1-5967
Par :	Mickaël JULIEN	Organisme d'assurance professionnelle :	AXA France
N° certificat :	CPDI 4129	Adresse assurance :	313 Terrasses de l'Arche 92727 NANTERRE CEDEX
Date d'obtention :	01/01/2017	N° de contrat d'assurance :	10063271004
Organisme certificateur	I.CERT Parc Edonia - Bâtiment G - Rue de la Terre Victoria - 35760 SAINT-GREGOIRE	Date de validité :	31/12/2018

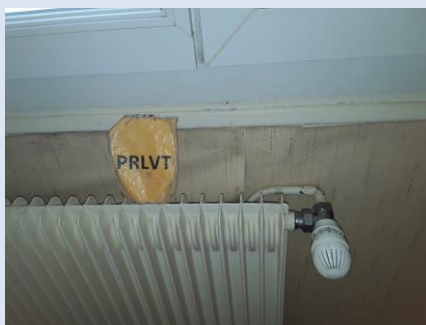
PRELEVEMENT : 27LAE0302P001			
NOM DU CLIENT	NUMERO DU DOSSIER	PIECE OU LOCAL	
OPH77	27LAE0302 26/03/2018	Chambre	
ELEMENT	DESCRIPTIF DU LABORATOIRE	DATE DE PRELEVEMENT	NOM DE L'OPERATEUR
Enduit	Enduit gris en vrac + peinture non séparable	26/03/2018	JULIEN Mickaël
LOCALISATION		RESULTAT	
Mur B		Amiante non détecté

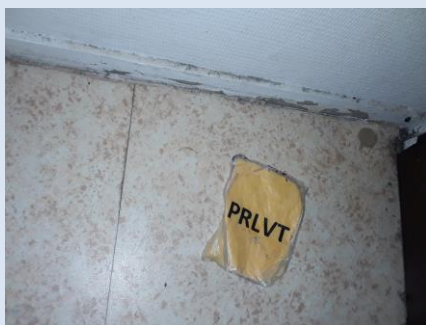
PRELEVEMENT : 27LAE0302P002			
NOM DU CLIENT	NUMERO DU DOSSIER	PIECE OU LOCAL	
OPH77	27LAE0302 26/03/2018	Entrée	
ELEMENT	DESCRIPTIF DU LABORATOIRE	DATE DE PRELEVEMENT	NOM DE L'OPERATEUR
Dalle de sol	Revêtement souple beige avec couche en mousse + colle polymère jaune non séparable + ragréage gris + sous couche de ragréage blanche non séparable + peinture non séparable	26/03/2018	JULIEN Mickaël
LOCALISATION		RESULTAT	
Sol		Fr1:Amiante non détecté

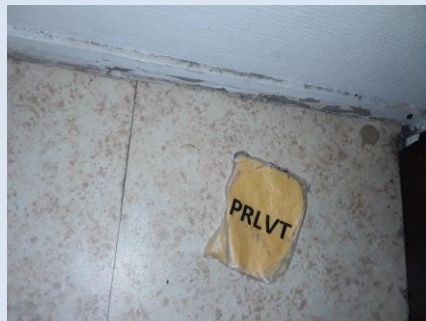
PRELEVEMENT : 27LAE0302P002			
NOM DU CLIENT	NUMERO DU DOSSIER	PIECE OU LOCAL	
OPH77	27LAE0302 26/03/2018	Entrée	
ELEMENT	DESCRIPTIF DU LABORATOIRE	DATE DE PRELEVEMENT	NOM DE L'OPERATEUR
Dalle de sol	Dalle dure cassante noire	26/03/2018	JULIEN Mickaël
LOCALISATION		RESULTAT	
Sol		Fr2:Amiante détecté (Chrysotile)

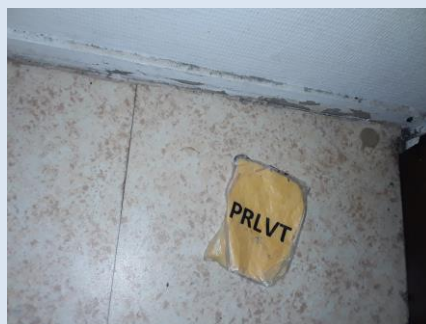
PRELEVEMENT : 27LAE0302P002			
NOM DU CLIENT	NUMERO DU DOSSIER	PIECE OU LOCAL	
OPH77	27LAE0302 26/03/2018	Entrée	
ELEMENT	DESCRIPTIF DU LABORATOIRE	DATE DE PRELEVEMENT	NOM DE L'OPERATEUR
Dalle de sol	Colle bitumineuse noire non séparable + ragréage gris	26/03/2018	JULIEN Mickaël
LOCALISATION		RESULTAT	
Sol		Fr3:Amiante détecté (Chrysotile)

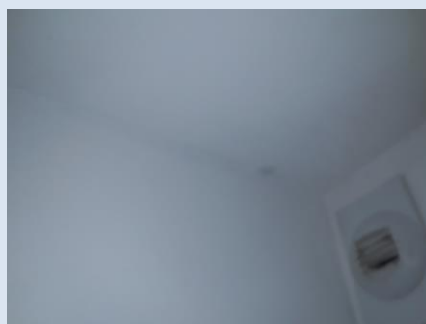
PRELEVEMENT : 27LAE0302P003			
NOM DU CLIENT	NUMERO DU DOSSIER		PIECE OU LOCAL
OPH77	27LAE0302 26/03/2018		Salle de bains
ELEMENT	DESCRIPTIF DU LABORATOIRE	DATE DE PRELEVEMENT	NOM DE L'OPERATEUR
Enduit béton	Enduit beige en vrac + peintures multiples non séparable	26/03/2018	JULIEN Mickaël
LOCALISATION		RESULTAT	
Plafond		Amiante non détecté

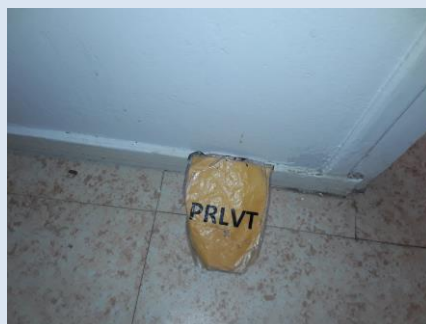
PRELEVEMENT : 27LAE0302P004			
NOM DU CLIENT	NUMERO DU DOSSIER		PIECE OU LOCAL
OPH77	27LAE0302 26/03/2018		Salle de bains
ELEMENT	DESCRIPTIF DU LABORATOIRE	DATE DE PRELEVEMENT	NOM DE L'OPERATEUR
Enduit	Enduit gris en vrac + peintures multiples non séparable	26/03/2018	JULIEN Mickaël
LOCALISATION		RESULTAT	
Mur D		Amiante non détecté

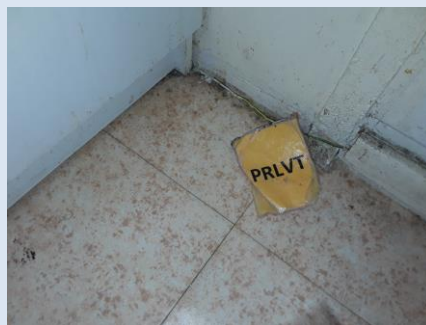
PRELEVEMENT : 27LAE0302P007			
NOM DU CLIENT	NUMERO DU DOSSIER	PIECE OU LOCAL	
OPH77	27LAE0302 26/03/2018	Cuisine	
ELEMENT	DESCRIPTIF DU LABORATOIRE	DATE DE PRELEVEMENT	NOM DE L'OPERATEUR
Enduit béton	Enduit gris en vrac + peintures multiples non séparable	26/03/2018	JULIEN Mickaël
LOCALISATION		RESULTAT	
Mur C		Amiante non détecté

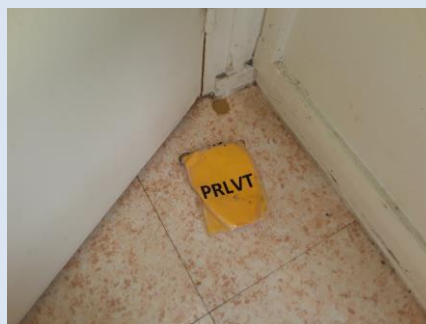
PRELEVEMENT : 27LAE0302P008			
NOM DU CLIENT	NUMERO DU DOSSIER	PIECE OU LOCAL	
OPH77	27LAE0302 26/03/2018	Cuisine	
ELEMENT	DESCRIPTIF DU LABORATOIRE	DATE DE PRELEVEMENT	NOM DE L'OPERATEUR
Dalle de sol	Revêtement souple beige + matériau gris hétérogène + peinture non séparable	26/03/2018	JULIEN Mickaël
LOCALISATION		RESULTAT	
Sol		Fr1:Amiante non détecté

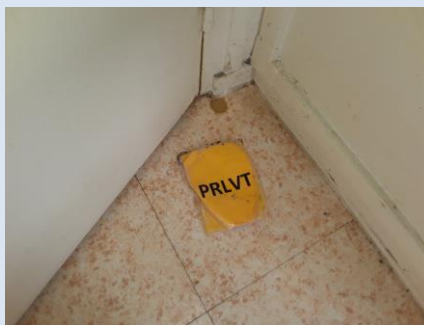
PRELEVEMENT : 27LAE0302P008			
NOM DU CLIENT	NUMERO DU DOSSIER	PIECE OU LOCAL	
OPH77	27LAE0302 26/03/2018	Cuisine	
ELEMENT	DESCRIPTIF DU LABORATOIRE	DATE DE PRELEVEMENT	NOM DE L'OPERATEUR
Dalle de sol	Colle polymère jaune non séparable + dalle dure cassante beige + colle polymère jaune non séparable + colle bitumineuse noire non séparable	26/03/2018	JULIEN Mickaël
LOCALISATION		RESULTAT	
Sol		Fr2:Amiante détecté (Chrysotile)	
EMPLACEMENT
