## Rapport de mission de repérage des matériaux et produits contenant de l'amiante avant réalisation de travaux

9 RUE P. VIGNY - LGT 1

1  
77160 PROVINS

RAPPORT N° :	27LAG0001	Laboratoire d'Analyses :	ITGA
Repérage réalisé le :	24/10/2017	Adresse laboratoire :	3 RUE ARMAND HERPIN LACROIX - CS 46537 35065 RENNES CEDEX
Accompagnateur :		Numéro d'accréditation :	1-5967
Par :	Gaetan BEDEL	Organisme d'assurance professionnelle :	ALLIANZ
N° certificat :	CPDI3869	Adresse assurance :	Direction Opérations Entreprises 5C Esplanade Charles de Gaulle 33081 BORDEAUX CEDEX
Date d'obtention :	22/04/2016	N° de contrat d'assurance :	55897385
Organisme certificateur	I.CERT PARC EDONIA - BAT G - RUE DE LA TERRE VICTORIA - 35760 SAINT GREGOIRE	Date de validité :	31/12/2017

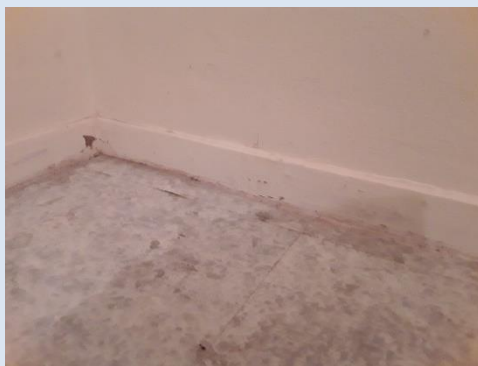
PRELEVEMENT : 27LAG0001P002			
NOM DU CLIENT	NUMERO DU DOSSIER		PIECE OU LOCAL
OPH77	27LAG0001 24/10/2017		Cuisine
ELEMENT	DESCRIPTIF DU LABORATOIRE	DATE DE PRELEVEMENT	NOM DE L'OPERATEUR
Enduit / Peinture	Enduit plâtreux blanc, peinture non séparable	24/10/2017	BEDEL Gaetan
LOCALISATION		RESULTAT	
Mur A		Amiante Chrysotile

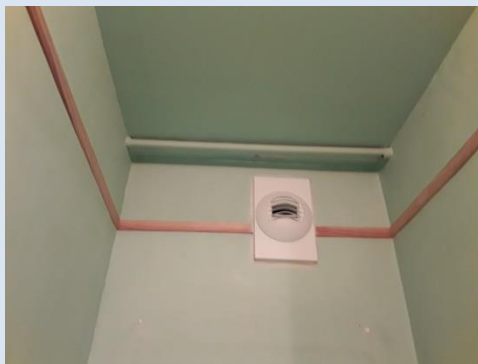
PRELEVEMENT : 27LAG0001P003			
NOM DU CLIENT	NUMERO DU DOSSIER		PIECE OU LOCAL
OPH77	27LAG0001 24/10/2017		WC
ELEMENT	DESCRIPTIF DU LABORATOIRE	DATE DE PRELEVEMENT	NOM DE L'OPERATEUR
Enduit / Peinture béton	Enduit plâtreux blanc, peintures multiples non séparable	24/10/2017	BEDEL Gaetan
LOCALISATION		RESULTAT	
Plafond		Amiante non détecté

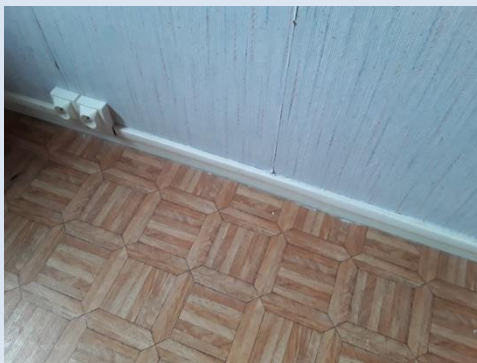
PRELEVEMENT : 27LAG0001P005			
NOM DU CLIENT	NUMERO DU DOSSIER		PIECE OU LOCAL
OPH77	27LAG0001 24/10/2017		Chambre 1
ELEMENT	DESCRIPTIF DU LABORATOIRE	DATE DE PRELEVEMENT	NOM DE L'OPERATEUR
Enduit / Peinture	Enduit plâtreux blanc, peinture non séparable, papier	24/10/2017	BEDEL Gaetan
LOCALISATION		RESULTAT	
Mur C		Amiante Chrysotile

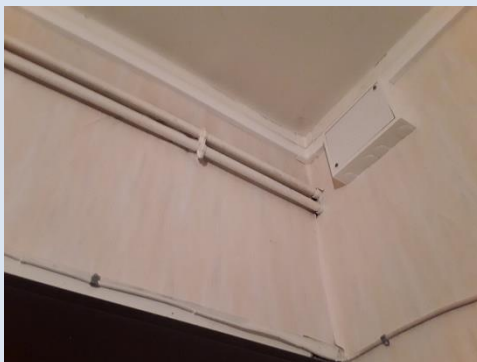
PRELEVEMENT : 27LAG0001P006			
NOM DU CLIENT	NUMERO DU DOSSIER		PIECE OU LOCAL
OPH77	27LAG0001 24/10/2017		Entrée
ELEMENT	DESCRIPTIF DU LABORATOIRE	DATE DE PRELEVEMENT	NOM DE L'OPERATEUR
Enduit / Peinture béton	Enduit plâtreux blanc, peintures multiples non séparable	24/10/2017	BEDEL Gaetan
LOCALISATION		RESULTAT	
Plafond		Amiante Chrysotile

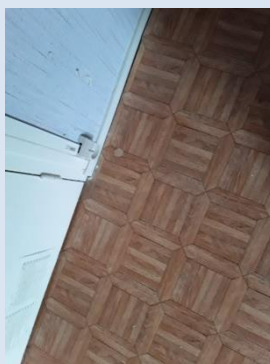
PRELEVEMENT : 27LAG0001P007			
NOM DU CLIENT	NUMERO DU DOSSIER		PIECE OU LOCAL
OPH77	27LAG0001 24/10/2017		Chambre 1
ELEMENT	DESCRIPTIF DU LABORATOIRE	DATE DE PRELEVEMENT	NOM DE L'OPERATEUR
Revêtement souple	Dalle dure cassante noire, colle bitumineuse noire	24/10/2017	BEDEL Gaetan
LOCALISATION		RESULTAT	
Sol		Amiante Chrysotile

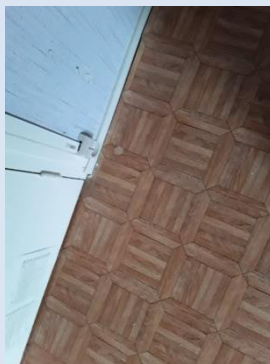
PRELEVEMENT : 27LAG0001P007			
NOM DU CLIENT	NUMERO DU DOSSIER		PIECE OU LOCAL
OPH77	27LAG0001 24/10/2017		Chambre 1
ELEMENT	DESCRIPTIF DU LABORATOIRE	DATE DE PRELEVEMENT	NOM DE L'OPERATEUR
Revêtement de sols	Revêtement souple beige	24/10/2017	BEDEL Gaetan
LOCALISATION		RESULTAT	
Sols		Amiante non détecté

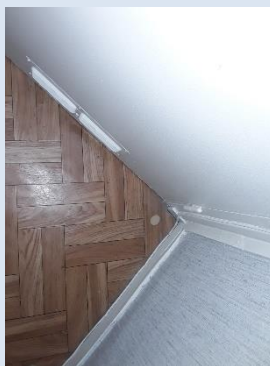
PRELEVEMENT : 27LAG0001P008			
NOM DU CLIENT	NUMERO DU DOSSIER		PIECE OU LOCAL
OPH77	27LAG0001 24/10/2017		Chambre 2
ELEMENT	DESCRIPTIF DU LABORATOIRE	DATE DE PRELEVEMENT	NOM DE L'OPERATEUR
Revêtement souple	Revêtement souple beige	24/10/2017	BEDEL Gaetan
LOCALISATION		RESULTAT	
Sol		Amiante non détecté

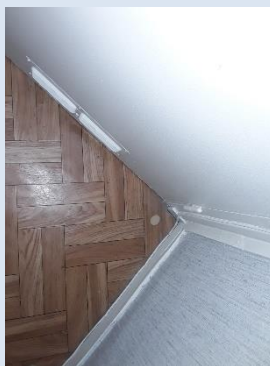
PRELEVEMENT : 27LAG0001P008			
NOM DU CLIENT	NUMERO DU DOSSIER		PIECE OU LOCAL
OPH77	27LAG0001 24/10/2017		Chambre 2
ELEMENT	DESCRIPTIF DU LABORATOIRE	DATE DE PRELEVEMENT	NOM DE L'OPERATEUR
Revêtement de sols	Dalle dure cassante noire, colle bitumineuse noire	24/10/2017	BEDEL Gaetan
LOCALISATION		RESULTAT	
Sols		Amiante Chrysotile

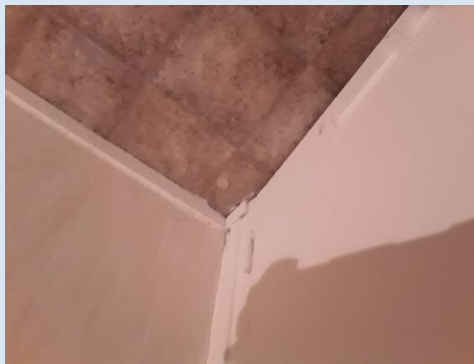
PRELEVEMENT : 27LAG0001P009			
NOM DU CLIENT	NUMERO DU DOSSIER		PIECE OU LOCAL
OPH77	27LAG0001 24/10/2017		Séjour
ELEMENT	DESCRIPTIF DU LABORATOIRE	DATE DE PRELEVEMENT	NOM DE L'OPERATEUR
Revêtement souple	Colle jaune, dalle dure cassante noire, colle bitumineuse noire, peinture non séparable	24/10/2017	BEDEL Gaetan
LOCALISATION		RESULTAT	
Sol		Amiante Chrysotile

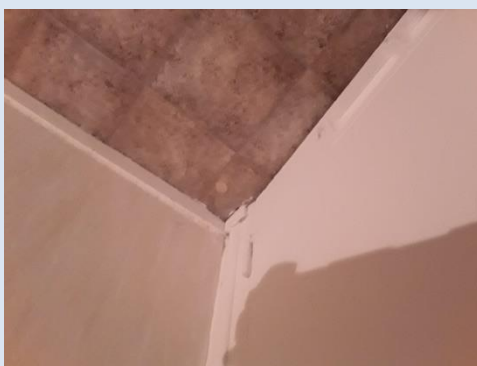
PRELEVEMENT : 27LAG0001P009			
NOM DU CLIENT	NUMERO DU DOSSIER		PIECE OU LOCAL
OPH77	27LAG0001 24/10/2017		Séjour
ELEMENT	DESCRIPTIF DU LABORATOIRE	DATE DE PRELEVEMENT	NOM DE L'OPERATEUR
Revêtement souple	Revêtement souple beige	24/10/2017	BEDEL Gaetan
LOCALISATION		RESULTAT	
Sols		Amiante non détecté

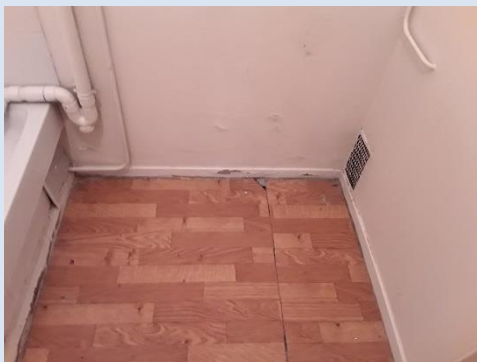
PRELEVEMENT : 27LAG0001P010			
NOM DU CLIENT	NUMERO DU DOSSIER		PIECE OU LOCAL
OPH77	27LAG0001 24/10/2017		Salle de bains
ELEMENT	DESCRIPTIF DU LABORATOIRE	DATE DE PRELEVEMENT	NOM DE L'OPERATEUR
Revêtement souple	Revêtement souple marron	24/10/2017	BEDEL Gaetan
LOCALISATION		RESULTAT	
Sol		Amiante non détecté

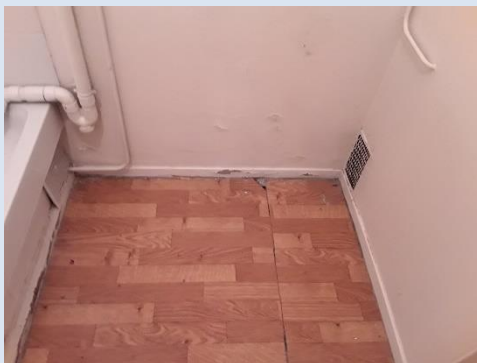
Salle de bains		Revêtement souple	Colle jaune colle bitumineuse noire, peinture non séparable	27LAG0001P010	Sols	DEGRADATION PARTIELLE	Amiante Chrysotile
Cuisine		Dalle de sol	Colle jaune,	27LAG0001P011	Sols	BON ETAT	Amiante

PRELEVEMENT : 27LAG0001P010			
NOM DU CLIENT	NUMERO DU DOSSIER		PIECE OU LOCAL
OPH77	27LAG0001 24/10/2017		Salle de bains
ELEMENT	DESCRIPTIF DU LABORATOIRE	DATE DE PRELEVEMENT	NOM DE L'OPERATEUR
Revêtement souple	Colle jaune colle bitumineuse noire, peinture non séparable	24/10/2017	BEDEL Gaetan
LOCALISATION		RESULTAT	
Sols		Amiante Chrysotile

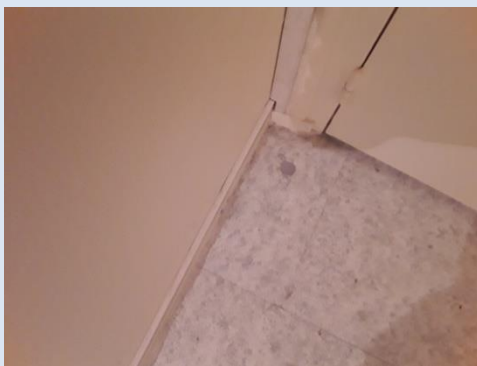
PRELEVEMENT : 27LAG0001P011			
NOM DU CLIENT	NUMERO DU DOSSIER		PIECE OU LOCAL
OPH77	27LAG0001 24/10/2017		Cuisine
ELEMENT	DESCRIPTIF DU LABORATOIRE	DATE DE PRELEVEMENT	NOM DE L'OPERATEUR
Dalle de sol	Revêtement souple gris avec couche en mousse	24/10/2017	BEDEL Gaetan
LOCALISATION		RESULTAT	
Sol		Amiante non détecté

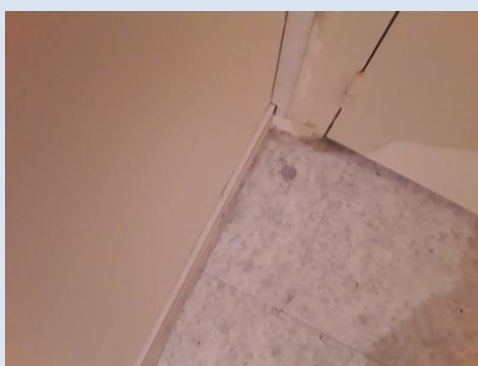
PRELEVEMENT : 27LAG0001P011			
NOM DU CLIENT	NUMERO DU DOSSIER		PIECE OU LOCAL
OPH77	27LAG0001 24/10/2017		Cuisine
ELEMENT	DESCRIPTIF DU LABORATOIRE	DATE DE PRELEVEMENT	NOM DE L'OPERATEUR
Dalle de sol	Colle jaune, ragréage gris, colle bitumineuse noire, peinture non séparable	24/10/2017	BEDEL Gaetan
LOCALISATION		RESULTAT	
Sols		Amiante Chrysotile

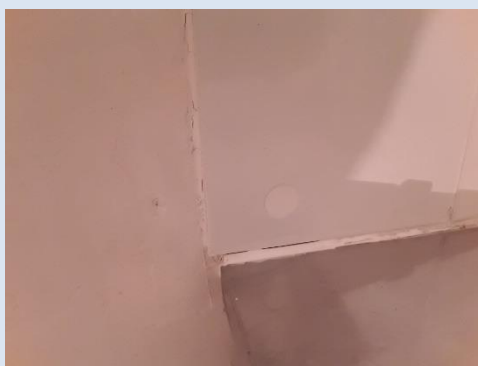
PRELEVEMENT : 27LAG0001P012			
NOM DU CLIENT	NUMERO DU DOSSIER		PIECE OU LOCAL
OPH77	27LAG0001 24/10/2017		Cuisine
ELEMENT	DESCRIPTIF DU LABORATOIRE	DATE DE PRELEVEMENT	NOM DE L'OPERATEUR
Faïence 1	Colle beige, carrelage	24/10/2017	BEDEL Gaetan
LOCALISATION		RESULTAT	
Mur C		Amiante non détecté

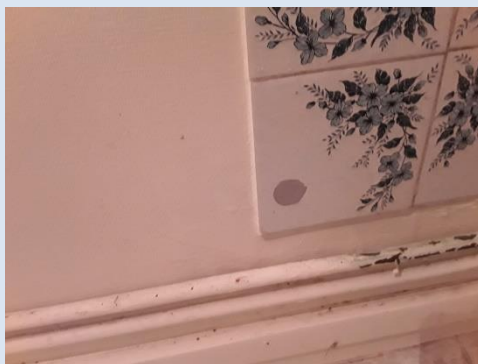
PRELEVEMENT : 27LAG0001P013			
NOM DU CLIENT	NUMERO DU DOSSIER		PIECE OU LOCAL
OPH77	27LAG0001 24/10/2017		Cuisine
ELEMENT	DESCRIPTIF DU LABORATOIRE	DATE DE PRELEVEMENT	NOM DE L'OPERATEUR
Faïence 2	Colle beige, peinture non séparable, carrelage	24/10/2017	BEDDEL Gaetan
LOCALISATION		RESULTAT	
Mur B		Amiante non détecté
