Rapport de mission de repérage des matériaux et produits contenant de l'amiante avant réalisation de travaux

9 RUE P.VIGNY

77160 PROVINS

RAPPORT N° :	27LAG0301	Laboratoire d'Analyses :	ITGA
Repérage réalisé le :	06/11/2018	Adresse laboratoire :	3 RUE ARMAND HERPIN LACROIX - CS 46537 35065 RENNES CEDEX
Accompagnateur :		Numéro d'accréditation :	1-5967
Par :	Gaetan BEDEL	Organisme d'assurance professionnelle :	AXA France
N° certificat :	CPDI3869	Adresse assurance :	313 Terrasses de l'Arche 92727 NANTERRE CEDEX
Date d'obtention :	22/04/2016	N° de contrat d'assurance :	10063271004
Organisme certificateur	I.CERT PARC EDONIA - BAT G - RUE DE LA TERRE VICTORIA - 35760 SAINT GREGOIRE	Date de validité :	31/12/2018

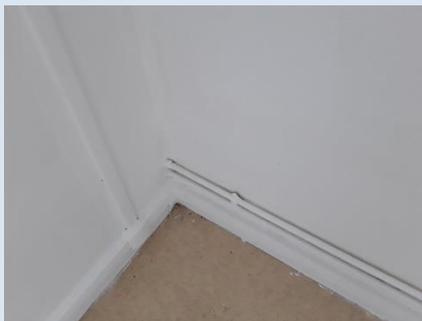
PRELEVEMENT : 27LAG0301P001			
NOM DU CLIENT	NUMERO DU DOSSIER		PIECE OU LOCAL
OPH77	27LAG0301 06/11/2018		Cuisine
ELEMENT	DESCRIPTIF DU LABORATOIRE	DATE DE PRELEVEMENT	NOM DE L'OPERATEUR
Enduit / Peinture béton	Enduit plâtreux blanc en faible quantité en vrac non séparable + peintures multiples en vrac	06/11/2018	BEDEL Gaetan
LOCALISATION		RESULTAT	
Mur B		Amiante non détecté

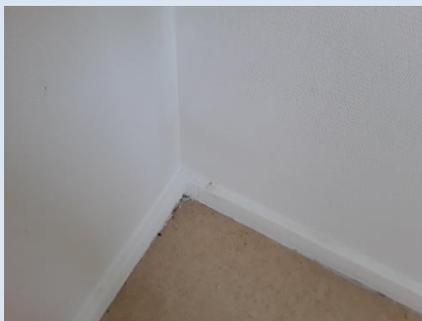
PRELEVEMENT : 27LAG0301P002			
NOM DU CLIENT	NUMERO DU DOSSIER		PIECE OU LOCAL
OPH77	27LAG0301 06/11/2018		Cuisine
ELEMENT	DESCRIPTIF DU LABORATOIRE	DATE DE PRELEVEMENT	NOM DE L'OPERATEUR
Enduit / Peinture	Enduit gris en vrac hétérogène non séparable + peintures multiples en vrac non séparable	06/11/2018	BEDEL Gaetan
LOCALISATION		RESULTAT	
Mur A		Amiante non détecté

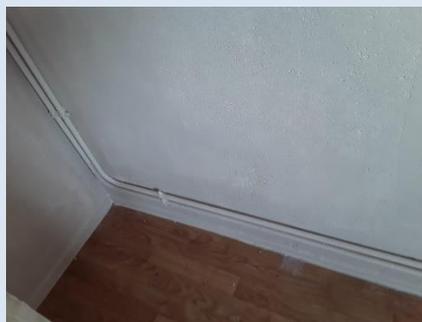
PRELEVEMENT : 27LAG0301P003			
NOM DU CLIENT	NUMERO DU DOSSIER		PIECE OU LOCAL
OPH77	27LAG0301 06/11/2018		Chambre 1
ELEMENT	DESCRIPTIF DU LABORATOIRE	DATE DE PRELEVEMENT	NOM DE L'OPERATEUR
Enduit / Peinture béton	Enduit gris en vrac hétérogène non séparable + peintures multiples non séparable	06/11/2018	BEDEL Gaetan
LOCALISATION		RESULTAT	
Mur A		Amiante non détecté

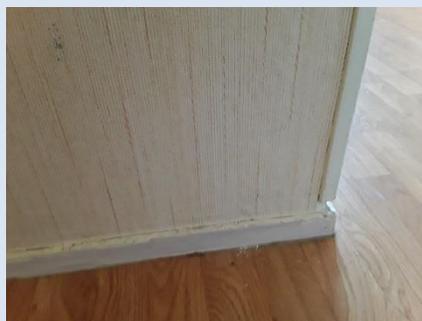
PRELEVEMENT : 27LAG0301P004			
NOM DU CLIENT	NUMERO DU DOSSIER		PIECE OU LOCAL
OPH77	27LAG0301 06/11/2018		Chambre 2
ELEMENT	DESCRIPTIF DU LABORATOIRE	DATE DE PRELEVEMENT	NOM DE L'OPERATEUR
Enduit / Peinture	Enduit plâtreux blanc en vrac non séparable + peintures multiples non séparable + carton non séparable	06/11/2018	BEDEL Gaetan
LOCALISATION		RESULTAT	
Mur A		Amiante non détecté

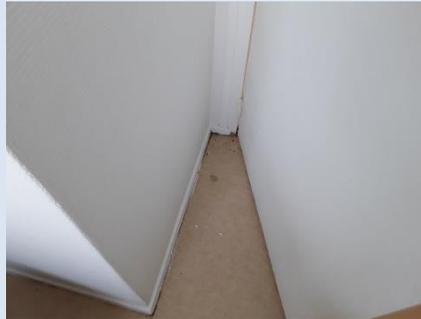
PIECE	ETAGE	ELEMENTS	DESCRIPTIF LABORATOIRE	Echantillon	REPERAGE	ETAT	RESULTAT	METHODE
Cuisine		Enduit / Peinture béton	Enduit plâtreux blanc en faible quantité en vrac non séparable + peintures multiples en vrac	27LAG0301P001	Mur B	BON ETAT	Amiante non détecté	RESULTAT ANALYSE
Cuisine		Enduit / Peinture	Enduit gris en vrac hétérogène non séparable + peintures multiples en vrac non séparable	27LAG0301P002	Mur A	BON ETAT	Amiante non détecté	RESULTAT ANALYSE
Chambre 1		Enduit / Peinture béton	Enduit gris en vrac hétérogène non séparable + peintures multiples non séparable	27LAG0301P003	Mur A	BON ETAT	Amiante non détecté	RESULTAT ANALYSE
Chambre 2		Enduit / Peinture	Enduit plâtreux blanc en vrac non séparable + peintures multiples non séparable + carton non séparable	27LAG0301P004	Mur A	BON ETAT	Amiante non détecté	RESULTAT ANALYSE
Cuisine		Revêtement souple	Revêtement souple beige + colle polymère jaune non séparable + ragréage rose en vrac + peinture en faible quantité non séparable	27LAG0301P005	Sol	BON ETAT	Amiante non détecté	RESULTAT ANALYSE

PRELEVEMENT : 27LAG0301P005			
NOM DU CLIENT	NUMERO DU DOSSIER	PIECE OU LOCAL	
OPH77	27LAG0301 06/11/2018	Cuisine	
ELEMENT	DESCRIPTIF DU LABORATOIRE	DATE DE PRELEVEMENT	NOM DE L'OPERATEUR
Revêtement souple	Revêtement souple beige + colle polymère jaune non séparable + ragréage rose en vrac + peinture en faible quantité non séparable	06/11/2018	BEDEL Gaetan
LOCALISATION		RESULTAT	
Sol		Amiante non détecté
