## Rapport de mission de repérage des matériaux et produits contenant de l'amiante avant réalisation de travaux

11 RUE P.VIGNY

77160 PROVINS

RAPPORT N° :	27LAH0402	Laboratoire d'Analyses :	ITGA
Repérage réalisé le :	06/11/2018	Adresse laboratoire :	3 RUE ARMAND HERPIN LACROIX - CS 46537 35065 RENNES CEDEX
Accompagnateur :		Numéro d'accréditation :	1-5967
Par :	Gaetan BEDEL	Organisme d'assurance professionnelle :	AXA France
N° certificat :	CPDI3869	Adresse assurance :	313 Terrasses de l'Arche 92727 NANTERRE CEDEX
Date d'obtention :	22/04/2016	N° de contrat d'assurance :	10063271004
Organisme certificateur	I.CERT PARC EDONIA - BAT G - RUE DE LA TERRE VICTORIA - 35760 SAINT GREGOIRE	Date de validité :	31/12/2018

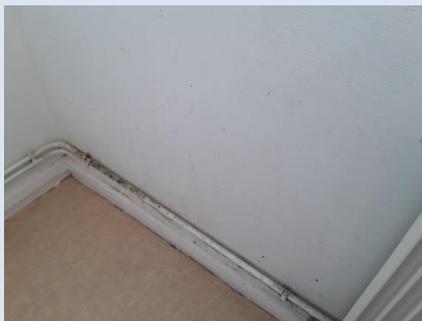
PRELEVEMENT : 27LAH0402P001			
NOM DU CLIENT	NUMERO DU DOSSIER		PIECE OU LOCAL
OPH77	27LAH0402 06/11/2018		Cuisine
ELEMENT	DESCRIPTIF DU LABORATOIRE	DATE DE PRELEVEMENT	NOM DE L'OPERATEUR
Enduit / Peinture béton	Enduit gris en vrac hétérogène non séparable + peintures multiples non séparable	06/11/2018	BEDEL Gaetan
LOCALISATION		RESULTAT	
Mur D		Amiante non détecté

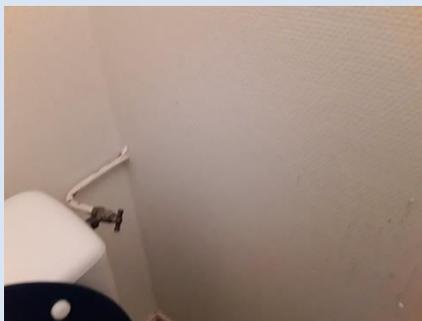
PRELEVEMENT : 27LAH0402P002			
NOM DU CLIENT	NUMERO DU DOSSIER		PIECE OU LOCAL
OPH77	27LAH0402 06/11/2018		WC
ELEMENT	DESCRIPTIF DU LABORATOIRE	DATE DE PRELEVEMENT	NOM DE L'OPERATEUR
Enduit / Peinture	Enduit gris en vrac hétérogène non séparable + peintures multiples non séparable	06/11/2018	BEDEL Gaetan
LOCALISATION		RESULTAT	
Mur C		Amiante non détecté

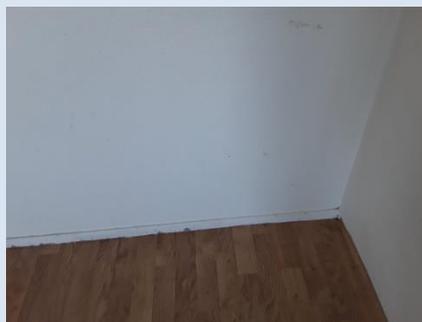
PRELEVEMENT : 27LAH0402P003			
NOM DU CLIENT	NUMERO DU DOSSIER	PIECE OU LOCAL	
OPH77	27LAH0402 06/11/2018	Séjour	
ELEMENT	DESCRIPTIF DU LABORATOIRE	DATE DE PRELEVEMENT	NOM DE L'OPERATEUR
Enduit / Peinture béton	Enduit gris en vrac hétérogène non séparable + peinture en faible quantité non séparable	06/11/2018	BEDEL Gaetan
LOCALISATION		RESULTAT	
Mur E		Amiante non détecté

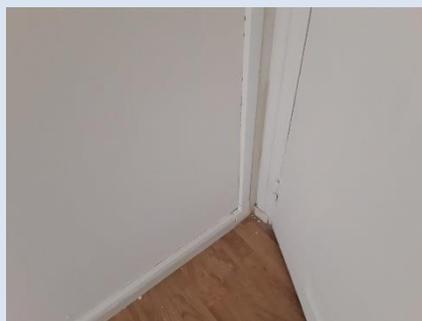
PRELEVEMENT : 27LAH0402P004			
NOM DU CLIENT	NUMERO DU DOSSIER	PIECE OU LOCAL	
OPH77	27LAH0402 06/11/2018	Chambre 1	
ELEMENT	DESCRIPTIF DU LABORATOIRE	DATE DE PRELEVEMENT	NOM DE L'OPERATEUR
Enduit / Peinture	Enduit gris en vrac hétérogène non séparable + peinture non séparable	06/11/2018	BEDEL Gaetan
LOCALISATION		RESULTAT	
Mur E		Amiante non détecté

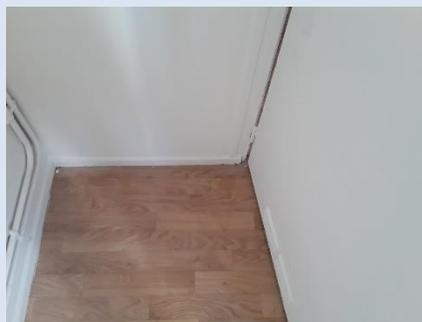
PIECE	ETAGE	ELEMENTS	DESRIPTIF LABORATOIRE	REPERAGE	Echantillon	METHODE	ETAT	RESULTAT
Chambre 2		Revêtement souple	Dalle dure cassante noire + colle polymère jaune en faible quantité non séparable	Sol	27LAH0402P005	RESULTAT ANALYSE	BON ETAT	Fr1:Amiante détecté (Chrysotile)
Cuisine		Revêtement souple	Colle polymère jaune non séparable + colle bitumineuse noire non séparable + matériau gris en faible quantité en vrac non séparable	Sol	27LAH0402P006	RESULTAT ANALYSE	BON ETAT	Fr2:Amiante détecté (Chrysotile)
Entrée		Revêtement souple	Dalle dure cassante noire + colle polymère jaune en faible quantité non séparable	Sol	27LAH0402P005	ZSO	BON ETAT	Fr1:Amiante détecté (Chrysotile)
Chambre 2		Revêtement souple	Dalle dure cassante noire + colle polymère jaune en faible quantité non séparable	Sol	27LAH0402P005	ZSO	BON ETAT	Fr1:Amiante détecté (Chrysotile)

PRELEVEMENT : 27LAH0402P005			
NOM DU CLIENT	NUMERO DU DOSSIER	PIECE OU LOCAL	
OPH77	27LAH0402 06/11/2018	Chambre 2	
ELEMENT	DESCRIPTIF DU LABORATOIRE	DATE DE PRELEVEMENT	NOM DE L'OPERATEUR
Revêtement souple	Dalle dure cassante noire + colle polymère jaune en faible quantité non séparable	06/11/2018	BEDEL Gaetan
LOCALISATION		RESULTAT	
Sol		Fr1:Amiante détecté (Chrysotile)

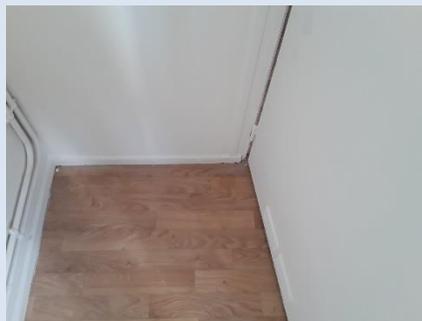
PRELEVEMENT : 27LAH0402P005			
NOM DU CLIENT	NUMERO DU DOSSIER	PIECE OU LOCAL	
OPH77	27LAH0402 06/11/2018	Chambre 2	
ELEMENT	DESCRIPTIF DU LABORATOIRE	DATE DE PRELEVEMENT	NOM DE L'OPERATEUR
Revêtement souple	Revêtement souple beige	06/11/2018	BEDEL Gaetan
LOCALISATION		RESULTAT	
Sol		Fr2:Amiante non détecté

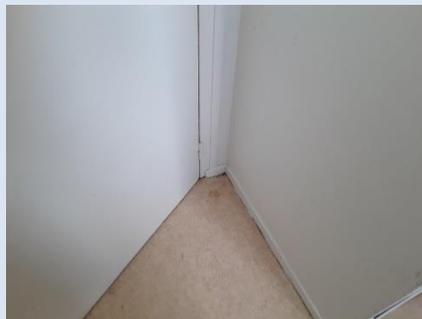
**PRELEVEMENT : 27LAH0402P006**

NOM DU CLIENT	NUMERO DU DOSSIER	PIECE OU LOCAL	
OPH77	27LAH0402 06/11/2018	Cuisine	
ELEMENT	DESCRIPTIF DU LABORATOIRE	DATE DE PRELEVEMENT	NOM DE L'OPERATEUR
Revêtement souple	Revêtement souple beige	06/11/2018	BEDEL Gaetan
LOCALISATION		RESULTAT	
Sol		Fr1:Amiante non détecté
