## Rapport de mission de repérage des matériaux et produits contenant de l'amiante avant réalisation de travaux

15 RUE P. VIGNY

77160 PROVINS

RAPPORT N° :	27LAJ0401	Laboratoire d'Analyses :	ITGA
Repérage réalisé le :	05/04/2018	Adresse laboratoire :	3 RUE ARMAND HERPIN LACROIX - CS 46537 35065 RENNES CEDEX
Accompagnateur :		Numéro d'accréditation :	1-5967
Par :	Mickaël JULIEN	Organisme d'assurance professionnelle :	AXA France
N° certificat :	CPDI 4129	Adresse assurance :	313 Terrasses de l'Arche 92727 NANTERRE CEDEX
Date d'obtention :	01/01/2017	N° de contrat d'assurance :	10063271004
Organisme certificateur	I.CERT Parc Edonia - Bâtiment G - Rue de la Terre Victoria - 35760 SAINT-GREGOIRE	Date de validité :	31/12/2018

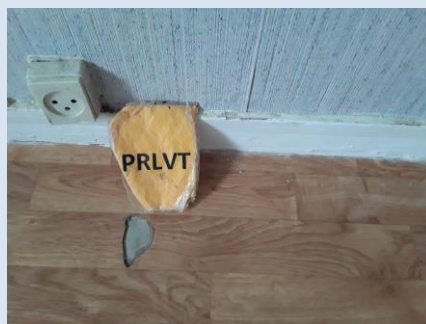
PRELEVEMENT : 27LAJ0401P001			
NOM DU CLIENT	NUMERO DU DOSSIER		PIECE OU LOCAL
OPH77	27LAJ0401 05/04/2018		Chambre 2
ELEMENT	DESCRIPTIF DU LABORATOIRE	DATE DE PRELEVEMENT	NOM DE L'OPERATEUR
Enduit	Enduit beige en vrac hétérogène non séparable + peinture non séparable	05/04/2018	JULIEN Mickaël
LOCALISATION		RESULTAT	
Mur C		Amiante non détecté

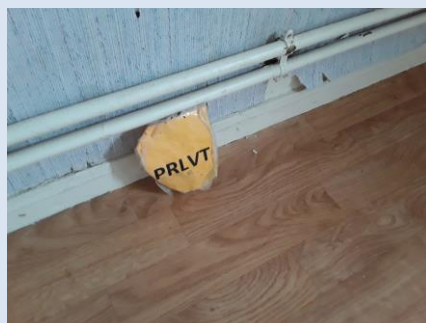
PRELEVEMENT : 27LAJ0401P002			
NOM DU CLIENT	NUMERO DU DOSSIER		PIECE OU LOCAL
OPH77	27LAJ0401 05/04/2018		Chambre 1
ELEMENT	DESCRIPTIF DU LABORATOIRE	DATE DE PRELEVEMENT	NOM DE L'OPERATEUR
Enduit béton	Enduit gris en vrac non séparable + peintures multiples non séparable	05/04/2018	JULIEN Mickaël
LOCALISATION		RESULTAT	
Mur A		Amiante non détecté

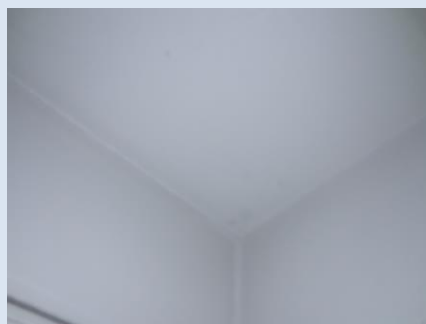
PRELEVEMENT : 27LAJ0401P004			
NOM DU CLIENT	NUMERO DU DOSSIER	PIECE OU LOCAL	
OPH77	27LAJ0401 05/04/2018	WC	
ELEMENT	DESCRIPTIF DU LABORATOIRE	DATE DE PRELEVEMENT	NOM DE L'OPERATEUR
Enduit béton	Enduit plâtreux blanc en vrac non séparable + toile fibreuse blanche non séparable + peinture non séparable	05/04/2018	JULIEN Mickaël
LOCALISATION		RESULTAT	
Plafond		Amiante non détecté

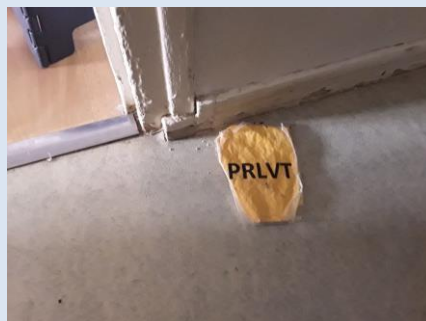
PRELEVEMENT : 27LAJ0401P005			
NOM DU CLIENT	NUMERO DU DOSSIER	PIECE OU LOCAL	
OPH77	27LAJ0401 05/04/2018	Salle de bains	
ELEMENT	DESCRIPTIF DU LABORATOIRE	DATE DE PRELEVEMENT	NOM DE L'OPERATEUR
Enduit	Enduit beige en vrac non séparable + toile fibreuse blanche non séparable + peintures multiples non séparable	05/04/2018	JULIEN Mickaël
LOCALISATION		RESULTAT	
Mur D		Amiante non détecté

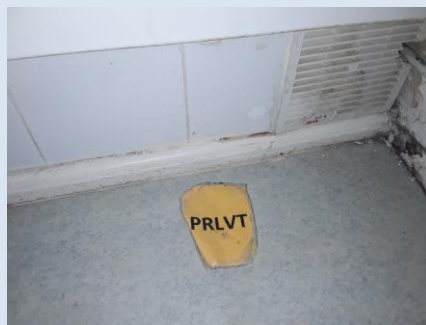
PRELEVEMENT : 27LAJ0401P006			
NOM DU CLIENT	NUMERO DU DOSSIER	PIECE OU LOCAL	
OPH77	27LAJ0401 05/04/2018	Salle de bains	
ELEMENT	DESCRIPTIF DU LABORATOIRE	DATE DE PRELEVEMENT	NOM DE L'OPERATEUR
Faïence 1	Colle beige + matériau compact beige hétérogène non séparable + carrelage	05/04/2018	JULIEN Mickaël
LOCALISATION		RESULTAT	
Mur B		Amiante non détecté

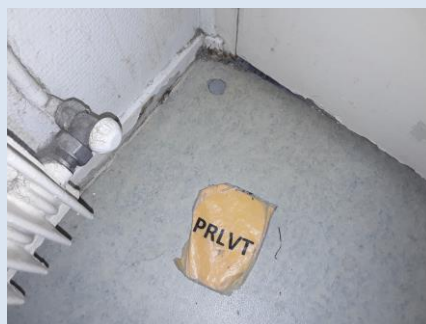
PRELEVEMENT : 27LAJ0401P007			
NOM DU CLIENT	NUMERO DU DOSSIER	PIECE OU LOCAL	
OPH77	27LAJ0401 05/04/2018	Salle de bains	
ELEMENT	DESCRIPTIF DU LABORATOIRE	DATE DE PRELEVEMENT	NOM DE L'OPERATEUR
Revêtement souple	Dalle dure cassante noire	05/04/2018	JULIEN Mickaël
LOCALISATION		RESULTAT	
Sol		Fr1:Amiante détecté (Chrysotile)

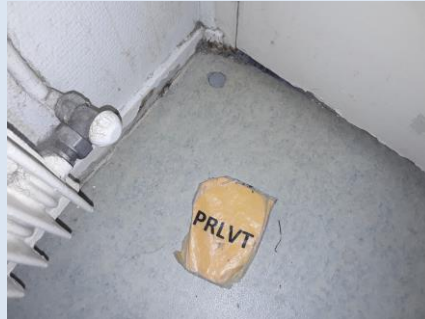
PRELEVEMENT : 27LAJ0401P007			
NOM DU CLIENT	NUMERO DU DOSSIER	PIECE OU LOCAL	
OPH77	27LAJ0401 05/04/2018	Salle de bains	
ELEMENT	DESCRIPTIF DU LABORATOIRE	DATE DE PRELEVEMENT	NOM DE L'OPERATEUR
Revêtement souple	Revêtement souple beige	05/04/2018	JULIEN Mickaël
LOCALISATION		RESULTAT	
Sol		Fr2:Amiante non détecté

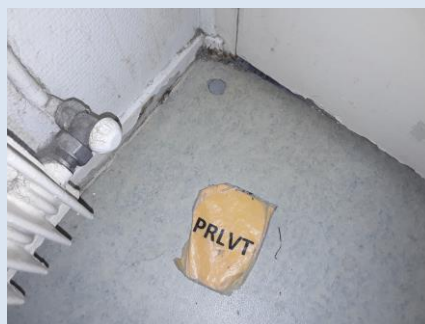
PRELEVEMENT : 27LAJ0401P007			
NOM DU CLIENT	NUMERO DU DOSSIER	PIECE OU LOCAL	
OPH77	27LAJ0401 05/04/2018	Salle de bains	
ELEMENT	DESCRIPTIF DU LABORATOIRE	DATE DE PRELEVEMENT	NOM DE L'OPERATEUR
Revêtement souple	Colle polymère jaune non séparable + ragréage gris avec fibres non séparable + colle bitumineuse noire	05/04/2018	JULIEN Mickaël
LOCALISATION		RESULTAT	
Sol		Fr3:Amiante détecté (Chrysotile)

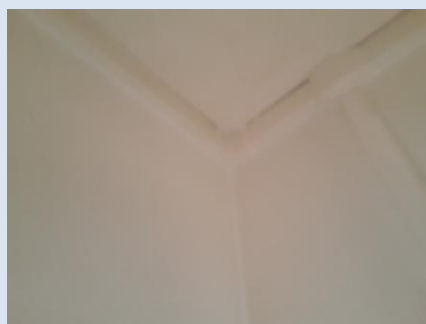
PRELEVEMENT : 27LAJ0401P008			
NOM DU CLIENT	NUMERO DU DOSSIER		PIECE OU LOCAL
OPH77	27LAJ0401 05/04/2018		Entrée
ELEMENT	DESCRIPTIF DU LABORATOIRE	DATE DE PRELEVEMENT	NOM DE L'OPERATEUR
Enduit béton	Enduit plâtreux blanc en vrac non séparable + peinture non séparable	05/04/2018	JULIEN Mickaël
LOCALISATION		RESULTAT	
Plafond		Amiante non détecté

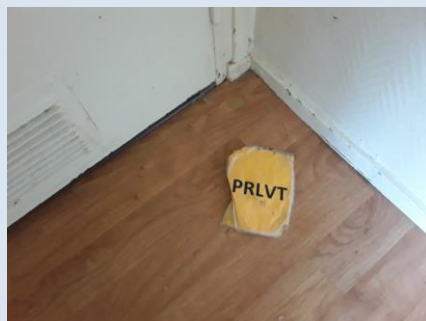
PRELEVEMENT : 27LAJ0401P009			
NOM DU CLIENT	NUMERO DU DOSSIER		PIECE OU LOCAL
OPH77	27LAJ0401 05/04/2018		Séjour
ELEMENT	DESCRIPTIF DU LABORATOIRE	DATE DE PRELEVEMENT	NOM DE L'OPERATEUR
Revêtement souple	Dalle dure cassante noire + colle polymère jaune non séparable + ragréage rose non séparable + sous couche de ragréage blanche non séparable + peinture non séparable	05/04/2018	JULIEN Mickaël
LOCALISATION		RESULTAT	
Sol		Fr1:Amiante détecté (Chrysotile)

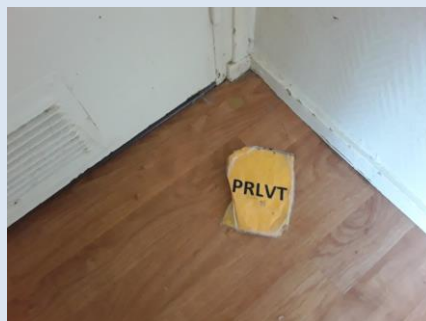
PRELEVEMENT : 27LAJ0401P009			
NOM DU CLIENT	NUMERO DU DOSSIER	PIECE OU LOCAL	
OPH77	27LAJ0401 05/04/2018	Séjour	
ELEMENT	DESCRIPTIF DU LABORATOIRE	DATE DE PRELEVEMENT	NOM DE L'OPERATEUR
Revêtement souple	Colle bitumineuse noire	05/04/2018	JULIEN Mickaël
LOCALISATION		RESULTAT	
Sol		Fr2:Amiante détecté (Chrysotile)

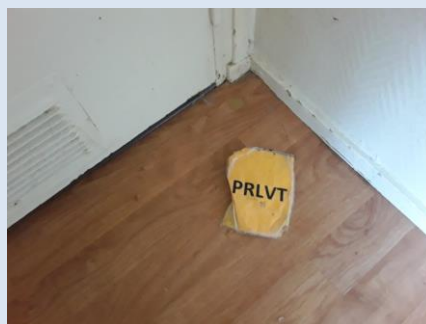
PRELEVEMENT : 27LAJ0401P009			
NOM DU CLIENT	NUMERO DU DOSSIER	PIECE OU LOCAL	
OPH77	27LAJ0401 05/04/2018	Séjour	
ELEMENT	DESCRIPTIF DU LABORATOIRE	DATE DE PRELEVEMENT	NOM DE L'OPERATEUR
Revêtement souple	Revêtement souple beige + revêtement souple marron	05/04/2018	JULIEN Mickaël
LOCALISATION		RESULTAT	
Sol		Fr3:Amiante non détecté

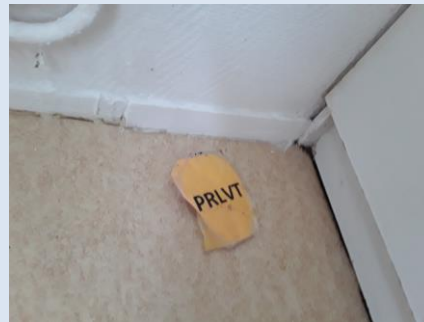
PRELEVEMENT : 27LAJ0401P011			
NOM DU CLIENT	NUMERO DU DOSSIER	PIECE OU LOCAL	
OPH77	27LAJ0401 05/04/2018	Cuisine	
ELEMENT	DESCRIPTIF DU LABORATOIRE	DATE DE PRELEVEMENT	NOM DE L'OPERATEUR
Enduit béton	Enduit plâtreux blanc en vrac non séparable + toile fibreuse blanche non séparable + peintures multiples non séparable	05/04/2018	JULIEN Mickaël
LOCALISATION		RESULTAT	
Mur C		Amiante non détecté	
EMPLACEMENT
