## Rapport de mission de repérage des matériaux et produits contenant de l'amiante avant réalisation de travaux

17 RUE P. VIGNY

77160 PROVINS

RAPPORT N° :	27LAK0002	Laboratoire d'Analyses :	ITGA
Repérage réalisé le :	19/10/2017	Adresse laboratoire :	3 RUE ARMAND HERPIN LACROIX - CS 46537 35065 RENNES CEDEX
Accompagnateur :		Numéro d'accréditation :	1-5967
Par :	Mickaël JULIEN	Organisme d'assurance professionnelle :	ALLIANZ
N° certificat :	CPDI 4129	Adresse assurance :	Direction Opérations Entreprises 5C Esplanade Charles de Gaulle 33081 BORDEAUX CEDEX
Date d'obtention :	01/01/2017	N° de contrat d'assurance :	55897385
Organisme certificateur	I.CERT Parc Edonia - Bâtiment G - Rue de la Terre Victoria - 35760 SAINT-GREGOIRE	Date de validité :	31/12/2017

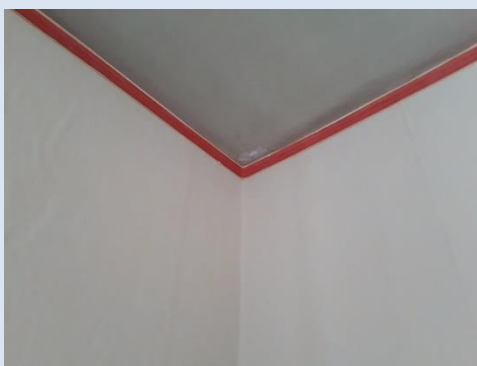
PRELEVEMENT : 27LAK0002P001			
NOM DU CLIENT	NUMERO DU DOSSIER		PIECE OU LOCAL
OPH77	27LAK0002 19/10/2017		Chambre
ELEMENT	DESCRIPTIF DU LABORATOIRE	DATE DE PRELEVEMENT	NOM DE L'OPERATEUR
Enduit béton	Enduit plâtreux blanc en vrac + peinture non séparable	19/10/2017	JULIEN Mickaël
LOCALISATION		RESULTAT	
Plafond		Amiante non détecté

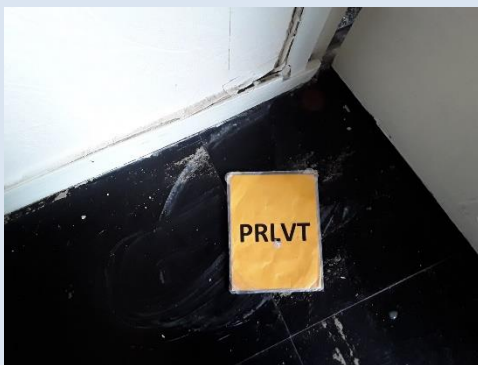
PRELEVEMENT : 27LAK0002P002			
NOM DU CLIENT	NUMERO DU DOSSIER		PIECE OU LOCAL
OPH77	27LAK0002 19/10/2017		Chambre
ELEMENT	DESCRIPTIF DU LABORATOIRE	DATE DE PRELEVEMENT	NOM DE L'OPERATEUR
Dalle de sol	Colle bitumineuse noire non séparable + ragréage gris en vrac non séparable + matériau compact gris hétérogène non séparable	19/10/2017	JULIEN Mickaël
LOCALISATION		RESULTAT	
Sol		Fr2:Amiante détecté (Chrysotile)	
EMPLACEMENT

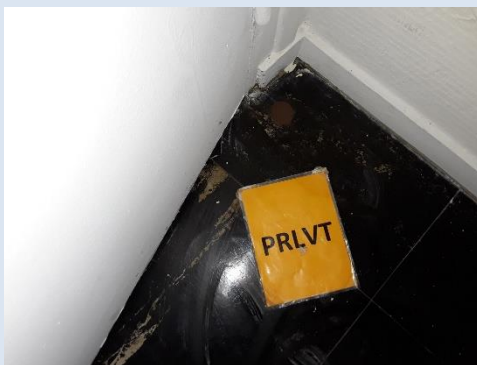
PRELEVEMENT : 27LAK0002P005			
NOM DU CLIENT	NUMERO DU DOSSIER		PIECE OU LOCAL
OPH77	27LAK0002 19/10/2017		Salle de bains
ELEMENT	DESCRIPTIF DU LABORATOIRE	DATE DE PRELEVEMENT	NOM DE L'OPERATEUR
Dalle de sol	Colle bitumineuse noire non séparable + ragréage gris en faible quantité non séparable	19/10/2017	JULIEN Mickaël

LOCALISATION	RESULTAT
Sol	Fr2:Amiante détecté (Chrysotile)

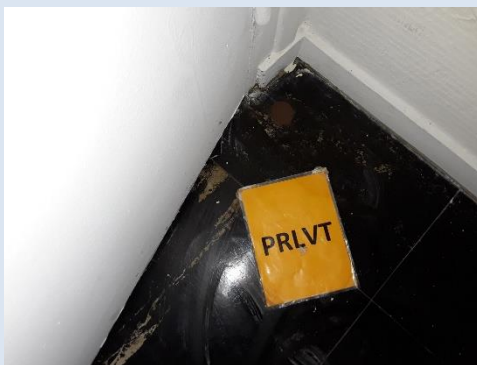
PRELEVEMENT : 27LAK0002P005			
NOM DU CLIENT	NUMERO DU DOSSIER		PIECE OU LOCAL
OPH77	27LAK0002 19/10/2017		Salle de bains
ELEMENT	DESCRIPTIF DU LABORATOIRE	DATE DE PRELEVEMENT	NOM DE L'OPERATEUR
Dalle de sol	Dalle dure cassante noire	19/10/2017	JULIEN Mickaël

LOCALISATION	RESULTAT
Sol	Fr1:Amiante détecté (Chrysotile)

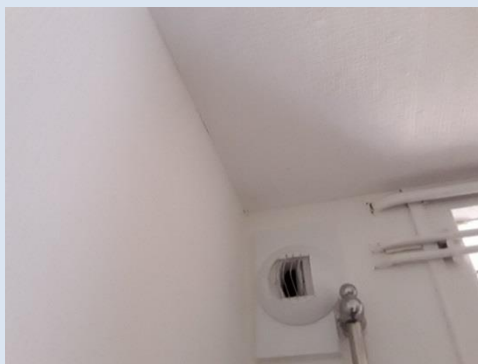
PRELEVEMENT : 27LAK0002P006			
NOM DU CLIENT	NUMERO DU DOSSIER		PIECE OU LOCAL
OPH77	27LAK0002 19/10/2017		Salle de bains
ELEMENT	DESCRIPTIF DU LABORATOIRE	DATE DE PRELEVEMENT	NOM DE L'OPERATEUR
Enduit béton	Enduit plâtreux blanc en vrac + peinture non séparable	19/10/2017	JULIEN Mickaël
LOCALISATION		RESULTAT	
Plafond		Amiante non détecté

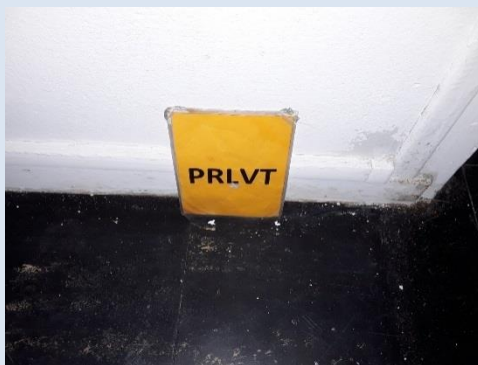
PRELEVEMENT : 27LAK0002P007			
NOM DU CLIENT	NUMERO DU DOSSIER		PIECE OU LOCAL
OPH77	27LAK0002 19/10/2017		Salle de bains
ELEMENT	DESCRIPTIF DU LABORATOIRE	DATE DE PRELEVEMENT	NOM DE L'OPERATEUR
Enduit ciment	Enduit gris en vrac hétérogène + peintures multiples non séparable	19/10/2017	JULIEN Mickaël
LOCALISATION		RESULTAT	
Mur D		Amiante non détecté

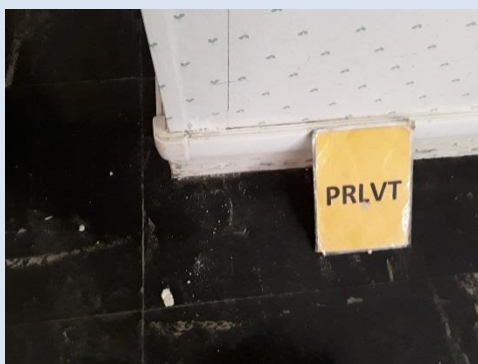
PRELEVEMENT : 27LAK0002P008			
NOM DU CLIENT	NUMERO DU DOSSIER		PIECE OU LOCAL
OPH77	27LAK0002 19/10/2017		Séjour
ELEMENT	DESCRIPTIF DU LABORATOIRE	DATE DE PRELEVEMENT	NOM DE L'OPERATEUR
Enduit ciment	Enduit gris en vrac hétérogène + peinture en faible quantité non séparable + papier peint non séparable	19/10/2017	JULIEN Mickaël
LOCALISATION		RESULTAT	
Mur B		Amiante non détecté
