Rapport de mission de repérage des matériaux et produits contenant de l'amiante avant réalisation de travaux

17 RUE P.VIGNY

77160 PROVINS

RAPPORT N° :	27LAK0401	Laboratoire d'Analyses :	ITGA
Repérage réalisé le :	21/11/2018	Adresse laboratoire :	3 RUE ARMAND HERPIN LACROIX - CS 46537 35065 RENNES CEDEX
Accompagnateur :		Numéro d'accréditation :	1-5967
Par :	Gaetan BEDEL	Organisme d'assurance professionnelle :	AXA France
N° certificat :	CPDI3869	Adresse assurance :	313 Terrasses de l'Arche 92727 NANTERRE CEDEX
Date d'obtention :	22/04/2016	N° de contrat d'assurance :	10063271004
Organisme certificateur	I.CERT PARC EDONIA - BAT G - RUE DE LA TERRE VICTORIA - 35760 SAINT GREGOIRE	Date de validité :	31/12/2018

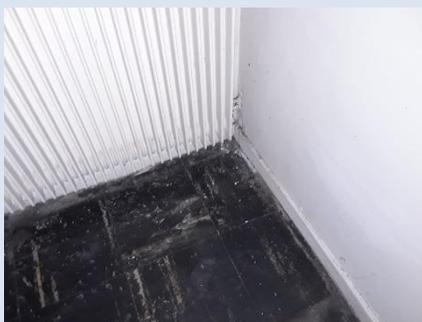
PRELEVEMENT : 27LAK0401P001			
NOM DU CLIENT	NUMERO DU DOSSIER		PIECE OU LOCAL
OPH77	27LAK0401 21/11/2018		Séjour (RC)
ELEMENT	DESCRIPTIF DU LABORATOIRE	DATE DE PRELEVEMENT	NOM DE L'OPERATEUR
Dalle de sol	Dalle dure cassante noire avec poussières	21/11/2018	BEDEL Gaetan
LOCALISATION		RESULTAT	
Sol		Amiante détecté (Chrysotile)

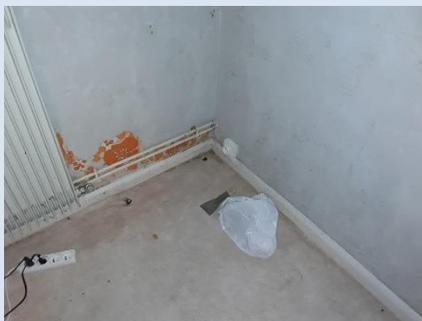
PRELEVEMENT : 27LAK0401P002			
NOM DU CLIENT	NUMERO DU DOSSIER		PIECE OU LOCAL
OPH77	27LAK0401 21/11/2018		Chambre 1 (RC)
ELEMENT	DESCRIPTIF DU LABORATOIRE	DATE DE PRELEVEMENT	NOM DE L'OPERATEUR
Revêtement souple	Revêtement souple beige avec poussières + ragréage gris en faible quantité en vrac non séparable	21/11/2018	BEDEL Gaetan
LOCALISATION		RESULTAT	
Sol		Amiante non détecté

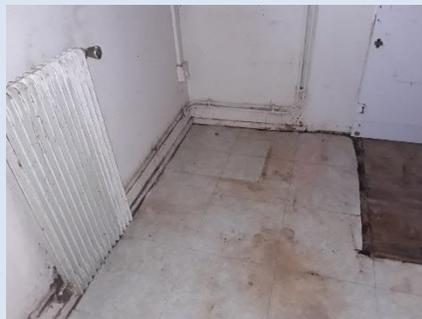
PRELEVEMENT : 27LAK0401P003			
NOM DU CLIENT	NUMERO DU DOSSIER	PIECE OU LOCAL	
OPH77	27LAK0401 21/11/2018	Cuisine (RC)	
ELEMENT	DESCRIPTIF DU LABORATOIRE	DATE DE PRELEVEMENT	NOM DE L'OPERATEUR
Dalle de sol	Revêtement souple beige	21/11/2018	BEDEL Gaetan
LOCALISATION		RESULTAT	
Sol		Fr1:Amiante non détecté

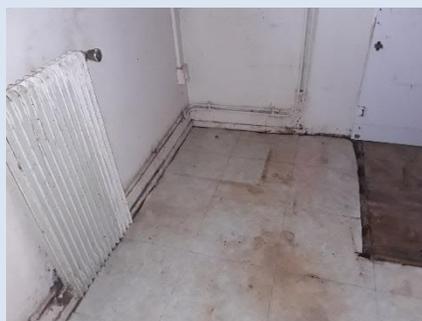
PRELEVEMENT : 27LAK0401P003			
NOM DU CLIENT	NUMERO DU DOSSIER	PIECE OU LOCAL	
OPH77	27LAK0401 21/11/2018	Cuisine (RC)	
ELEMENT	DESCRIPTIF DU LABORATOIRE	DATE DE PRELEVEMENT	NOM DE L'OPERATEUR
Dalle de sol	Dalle dure cassante noire	21/11/2018	BEDEL Gaetan
LOCALISATION		RESULTAT	
Sol		Fr2:Amiante détecté (Chrysotile)

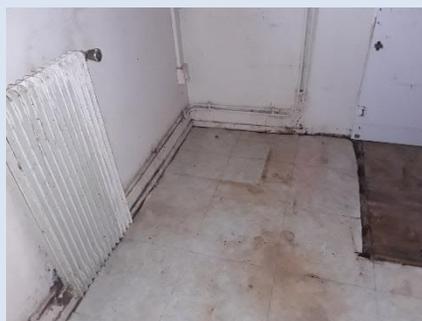
PRELEVEMENT : 27LAK0401P003			
NOM DU CLIENT	NUMERO DU DOSSIER	PIECE OU LOCAL	
OPH77	27LAK0401 21/11/2018	Cuisine (RC)	
ELEMENT	DESCRIPTIF DU LABORATOIRE	DATE DE PRELEVEMENT	NOM DE L'OPERATEUR
Dalle de sol	Colle polymère jaune non séparable + colle bitumineuse noire + ragréage gris en faible quantité non séparable	21/11/2018	BEDEL Gaetan
LOCALISATION		RESULTAT	
Sol		Fr3:Amiante détecté (Chrysotile)

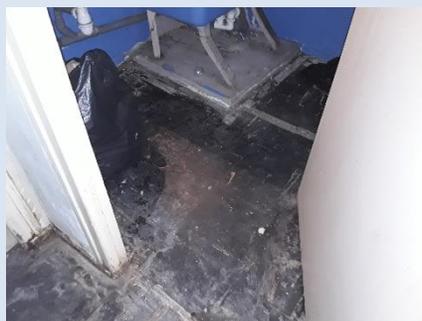
PRELEVEMENT : 27LAK0401P004			
NOM DU CLIENT	NUMERO DU DOSSIER	PIECE OU LOCAL	
OPH77	27LAK0401 21/11/2018	Salle de bains (RC)	
ELEMENT	DESCRIPTIF DU LABORATOIRE	DATE DE PRELEVEMENT	NOM DE L'OPERATEUR
Dalle de sol	Dalle dure cassante noire	21/11/2018	BEDEL Gaetan
LOCALISATION		RESULTAT	
Sol		Fr1:Amiante détecté (Chrysotile)

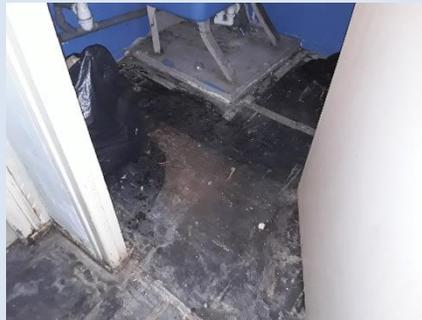
PRELEVEMENT : 27LAK0401P004			
NOM DU CLIENT	NUMERO DU DOSSIER	PIECE OU LOCAL	
OPH77	27LAK0401 21/11/2018	Salle de bains (RC)	
ELEMENT	DESCRIPTIF DU LABORATOIRE	DATE DE PRELEVEMENT	NOM DE L'OPERATEUR
Dalle de sol	Colle bitumineuse noire + ragréage gris en faible quantité non séparable	21/11/2018	BEDEL Gaetan
LOCALISATION		RESULTAT	
Sol		Fr2:Amiante détecté (Chrysotile)	
EMPLACEMENT
