## Rapport de mission de repérage des matériaux et produits contenant de l'amiante avant réalisation de travaux

19 RUE P. VIGNY

77160 PROVINS

RAPPORT N° :	27LAL0202	Laboratoire d'Analyses :	ITGA
Repérage réalisé le :	23/07/2018	Adresse laboratoire :	3 RUE ARMAND HERPIN LACROIX - CS 46537 35065 RENNES CEDEX
Accompagnateur :		Numéro d'accréditation :	1-5967
Par :	Gaetan BEDEL	Organisme d'assurance professionnelle :	AXA France
N° certificat :	CPDI3869	Adresse assurance :	313 Terrasses de l'Arche 92727 NANTERRE CEDEX
Date d'obtention :	22/04/2016	N° de contrat d'assurance :	10063271004
Organisme certificateur	I.CERT PARC EDONIA - BAT G - RUE DE LA TERRE VICTORIA - 35760 SAINT GREGOIRE	Date de validité :	31/12/2018

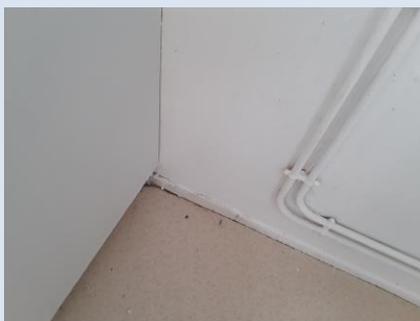
PRELEVEMENT : 27LAL0202P001			
NOM DU CLIENT	NUMERO DU DOSSIER		PIECE OU LOCAL
OPH77	27LAL0202 23/07/2018		Cuisine
ELEMENT	DESCRIPTIF DU LABORATOIRE	DATE DE PRELEVEMENT	NOM DE L'OPERATEUR
Enduit / Peinture béton	Enduit plâtreux blanc en faible quantité en vrac + peinture en faible quantité non séparable	23/07/2018	BEDEL Gaetan
LOCALISATION		RESULTAT	
Mur C		Amiante non détecté

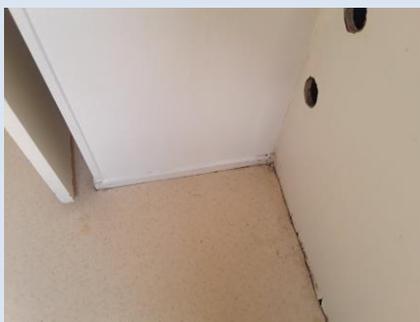
PRELEVEMENT : 27LAL0202P002			
NOM DU CLIENT	NUMERO DU DOSSIER		PIECE OU LOCAL
OPH77	27LAL0202 23/07/2018		Cuisine
ELEMENT	DESCRIPTIF DU LABORATOIRE	DATE DE PRELEVEMENT	NOM DE L'OPERATEUR
Enduit / Peinture	Enduit plâtreux blanc en faible quantité en vrac + peintures multiples en faible quantité non séparable	23/07/2018	BEDEL Gaetan
LOCALISATION		RESULTAT	
Mur B		Amiante non détecté

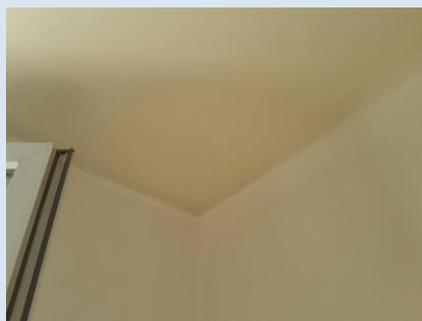
**PRELEVEMENT : 27LAL0202P003**

NOM DU CLIENT	NUMERO DU DOSSIER	PIECE OU LOCAL	
OPH77	27LAL0202 23/07/2018	Cuisine	
ELEMENT	DESCRIPTIF DU LABORATOIRE	DATE DE PRELEVEMENT	NOM DE L'OPERATEUR
Enduit / Peinture béton	Enduit blanc en faible quantité en vrac + peinture en faible quantité avec fibres non séparable	23/07/2018	BEDEL Gaetan
LOCALISATION		RESULTAT	
Plafond		Amiante non détecté

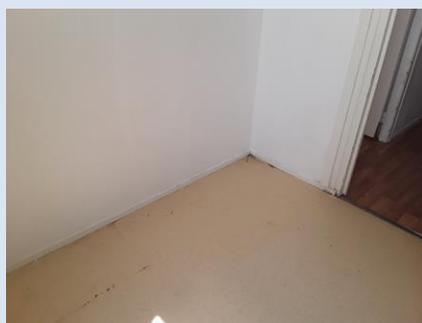
**PRELEVEMENT : 27LAL0202P004**

NOM DU CLIENT	NUMERO DU DOSSIER	PIECE OU LOCAL	
OPH77	27LAL0202 23/07/2018	Cuisine	
ELEMENT	DESCRIPTIF DU LABORATOIRE	DATE DE PRELEVEMENT	NOM DE L'OPERATEUR
Revêtement souple	Revêtement souple beige + revêtement souple vert + colle polymère jaune non séparable + ragréage rose + peinture en faible quantité non séparable	23/07/2018	BEDEL Gaetan
LOCALISATION		RESULTAT	
Sol		Amiante non détecté
