Rapport de mission de repérage des matériaux et produits contenant de l'amiante avant réalisation de travaux

25 RUE P.VIGNY

77160 PROVINS

RAPPORT N° :	27LAO0001	Laboratoire d'Analyses :	ITGA
Repérage réalisé le :	06/11/2018	Adresse laboratoire :	3 RUE ARMAND HERPIN LACROIX - CS 46537 35065 RENNES CEDEX
Accompagnateur :		Numéro d'accréditation :	1-5967
Par :	Gaetan BEDEL	Organisme d'assurance professionnelle :	AXA France
N° certificat :	CPDI3869	Adresse assurance :	313 Terrasses de l'Arche 92727 NANTERRE CEDEX
Date d'obtention :	22/04/2016	N° de contrat d'assurance :	10063271004
Organisme certificateur	I.CERT PARC EDONIA - BAT G - RUE DE LA TERRE VICTORIA - 35760 SAINT GREGOIRE	Date de validité :	31/12/2018

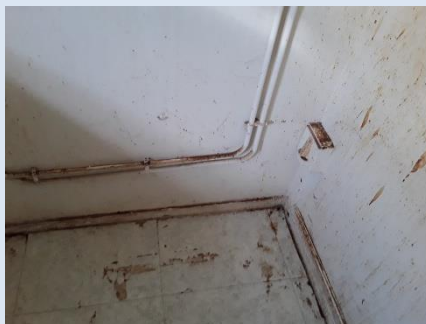
PRELEVEMENT : 27LAO0001P001			
NOM DU CLIENT	NUMERO DU DOSSIER		PIECE OU LOCAL
OPH77	27LAO0001 06/11/2018		Cuisine
ELEMENT	DESCRIPTIF DU LABORATOIRE	DATE DE PRELEVEMENT	NOM DE L'OPERATEUR
Enduit / Peinture béton	Enduit plâtreux blanc en vrac + peinture non séparable	06/11/2018	BEDEL Gaetan
LOCALISATION		RESULTAT	
Mur C		Amiante non détecté

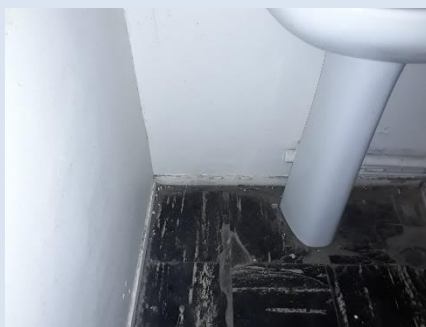
PRELEVEMENT : 27LAO0001P002			
NOM DU CLIENT	NUMERO DU DOSSIER		PIECE OU LOCAL
OPH77	27LAO0001 06/11/2018		Salle de bains
ELEMENT	DESCRIPTIF DU LABORATOIRE	DATE DE PRELEVEMENT	NOM DE L'OPERATEUR
Enduit / Peinture	Enduit plâtreux blanc en vrac + matériau gris en faible quantité non séparable + peinture non séparable	06/11/2018	BEDEL Gaetan
LOCALISATION		RESULTAT	
Mur A		Amiante non détecté

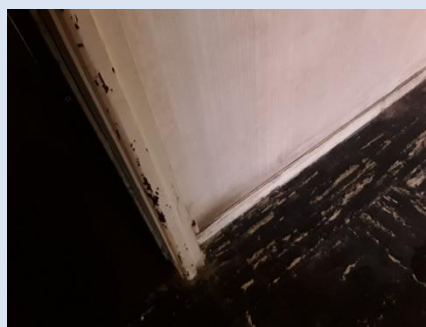
PRELEVEMENT : 27LAO0001P003			
NOM DU CLIENT	NUMERO DU DOSSIER	PIECE OU LOCAL	
OPH77	27LAO0001 06/11/2018	Séjour	
ELEMENT	DESCRIPTIF DU LABORATOIRE	DATE DE PRELEVEMENT	NOM DE L'OPERATEUR
Enduit / Peinture béton	Enduit gris en vrac + peinture non séparable	06/11/2018	BEDEL Gaetan
LOCALISATION		RESULTAT	
Mur A		Amiante non détecté

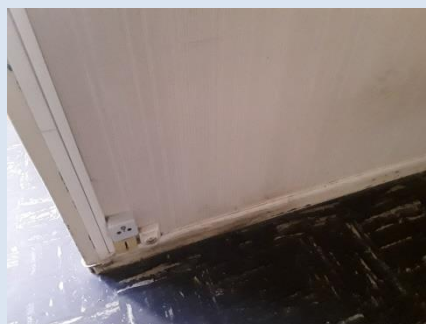
PRELEVEMENT : 27LAO0001P004			
NOM DU CLIENT	NUMERO DU DOSSIER	PIECE OU LOCAL	
OPH77	27LAO0001 06/11/2018	Chambre 1	
ELEMENT	DESCRIPTIF DU LABORATOIRE	DATE DE PRELEVEMENT	NOM DE L'OPERATEUR
Enduit / Peinture	Enduit plâtreux blanc en faible quantité en vrac non séparable + peinture en faible quantité non séparable	06/11/2018	BEDEL Gaetan
LOCALISATION		RESULTAT	
Mur D		Quantité insuffisante pour analyse

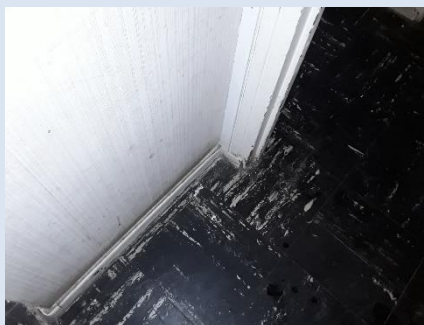
PRELEVEMENT : 27LAO0001P005			
NOM DU CLIENT	NUMERO DU DOSSIER	PIECE OU LOCAL	
OPH77	27LAO0001 06/11/2018	Séjour	
ELEMENT	DESCRIPTIF DU LABORATOIRE	DATE DE PRELEVEMENT	NOM DE L'OPERATEUR
Dalle de sol	Dalle dure cassante noire + peinture non séparable	06/11/2018	BEDEL Gaetan
LOCALISATION		RESULTAT	
Sol		Fr1:Amiante détecté (Chrysotile)

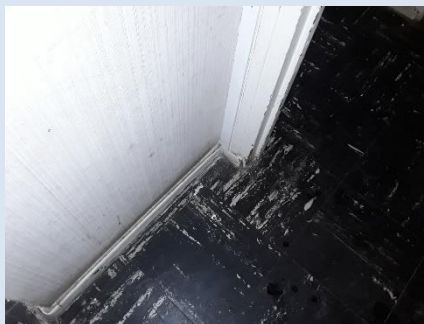
PRELEVEMENT : 27LAO0001P005			
NOM DU CLIENT	NUMERO DU DOSSIER	PIECE OU LOCAL	
OPH77	27LAO0001 06/11/2018	Séjour	
ELEMENT	DESCRIPTIF DU LABORATOIRE	DATE DE PRELEVEMENT	NOM DE L'OPERATEUR
Dalle de sol	Colle bitumineuse noire en faible quantité	06/11/2018	BEDEL Gaetan
LOCALISATION		RESULTAT	
Sol		Fr2:Amiante détecté (Chrysotile)

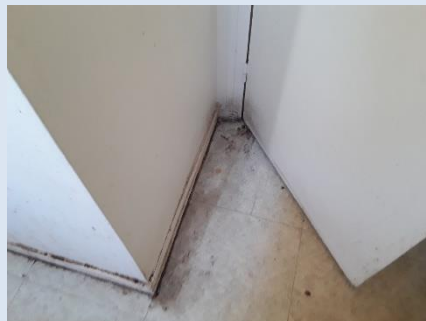
PRELEVEMENT : 27LAO0001P006			
NOM DU CLIENT	NUMERO DU DOSSIER	PIECE OU LOCAL	
OPH77	27LAO0001 06/11/2018	Cuisine	
ELEMENT	DESCRIPTIF DU LABORATOIRE	DATE DE PRELEVEMENT	NOM DE L'OPERATEUR
Dalle de sol	Revêtement souple blanc	06/11/2018	BEDEL Gaetan
LOCALISATION		RESULTAT	
Sol		Fr1:Amiante non détecté

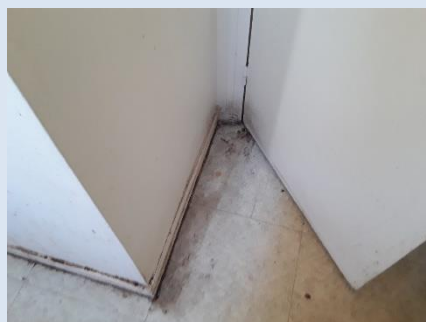
PRELEVEMENT : 27LAO0001P006			
NOM DU CLIENT	NUMERO DU DOSSIER	PIECE OU LOCAL	
OPH77	27LAO0001 06/11/2018	Cuisine	
ELEMENT	DESCRIPTIF DU LABORATOIRE	DATE DE PRELEVEMENT	NOM DE L'OPERATEUR
Dalle de sol	Colle polymère jaune en faible quantité non séparable + matériau beige en vrac + colle bitumineuse noire en faible quantité + ragréage blanc en faible quantité non séparable	06/11/2018	BEDEL Gaetan
LOCALISATION		RESULTAT	
Sol		Fr2:Amiante détecté (Chrysotile)

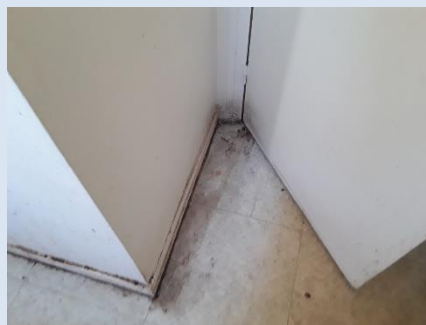
PRELEVEMENT : 27LAO0001P006			
NOM DU CLIENT	NUMERO DU DOSSIER	PIECE OU LOCAL	
OPH77	27LAO0001 06/11/2018	Cuisine	
ELEMENT	DESCRIPTIF DU LABORATOIRE	DATE DE PRELEVEMENT	NOM DE L'OPERATEUR
Dalle de sol	Dalle dure cassante noire + peinture en faible quantité non séparable	06/11/2018	BEDEL Gaetan
LOCALISATION		RESULTAT	
Sol		Fr3:Amiante détecté (Chrysotile)

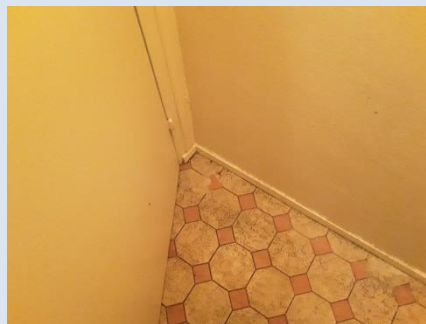
PRELEVEMENT : 27LAO0001P007			
NOM DU CLIENT	NUMERO DU DOSSIER	PIECE OU LOCAL	
OPH77	27LAO0001 06/11/2018	WC	
ELEMENT	DESCRIPTIF DU LABORATOIRE	DATE DE PRELEVEMENT	NOM DE L'OPERATEUR
Revêtement souple	Revêtement souple multicolore	06/11/2018	BEDEL Gaetan
LOCALISATION		RESULTAT	
Sol		Fr1:Amiante non détecté

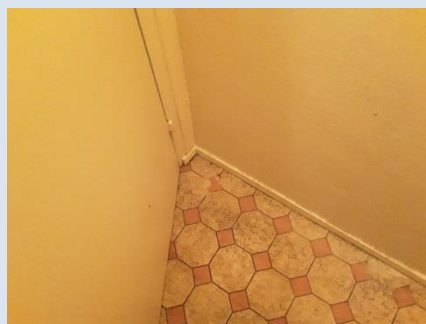
PRELEVEMENT : 27LAO0001P007			
NOM DU CLIENT	NUMERO DU DOSSIER	PIECE OU LOCAL	
OPH77	27LAO0001 06/11/2018	WC	
ELEMENT	DESCRIPTIF DU LABORATOIRE	DATE DE PRELEVEMENT	NOM DE L'OPERATEUR
Revêtement souple	Colle polymère jaune en faible quantité non séparable + dalle dure cassante noire + peinture en faible quantité non séparable	06/11/2018	BEDEL Gaetan
LOCALISATION		RESULTAT	
Sol		Fr2:Amiante détecté (Chrysotile)

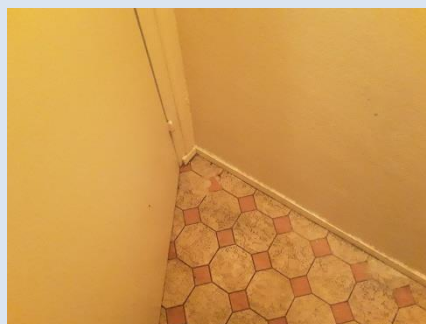
PRELEVEMENT : 27LAO0001P007			
NOM DU CLIENT	NUMERO DU DOSSIER	PIECE OU LOCAL	
OPH77	27LAO0001 06/11/2018	WC	
ELEMENT	DESCRIPTIF DU LABORATOIRE	DATE DE PRELEVEMENT	NOM DE L'OPERATEUR
Revêtement souple	Colle bitumineuse noire en faible quantité	06/11/2018	BEDEL Gaetan
LOCALISATION		RESULTAT	
Sol		Fr3:Amiante détecté (Chrysotile)

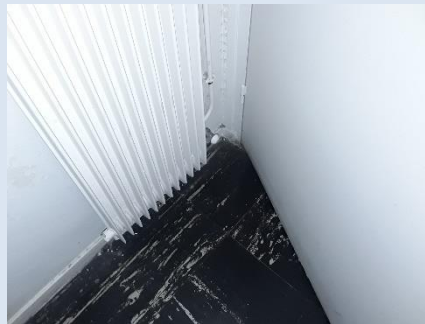
PRELEVEMENT : 27LAO0001P008			
NOM DU CLIENT	NUMERO DU DOSSIER	PIECE OU LOCAL	
OPH77	27LAO0001 06/11/2018	Salle de bains	
ELEMENT	DESCRIPTIF DU LABORATOIRE	DATE DE PRELEVEMENT	NOM DE L'OPERATEUR
Dalle de sol	Dalle dure cassante noire + colle polymère jaune en faible quantité non séparable + peinture en faible quantité non séparable	06/11/2018	BEDEL Gaetan
LOCALISATION		RESULTAT	
Sol		Amiante détecté (Chrysotile)	
EMPLACEMENT
