Rapport de mission de repérage des matériaux et produits contenant de l'amiante avant réalisation de travaux

25 RUE P. VIGNY

77160 PROVINS

RAPPORT N° :	27LAO0301	Laboratoire d'Analyses :	ITGA
Repérage réalisé le :	29/05/2018	Adresse laboratoire :	3 RUE ARMAND HERPIN LACROIX - CS 46537 35065 RENNES CEDEX
Accompagnateur :		Numéro d'accréditation :	1-5967
Par :	Gaetan BEDEL	Organisme d'assurance professionnelle :	AXA France
N° certificat :	CPDI3869	Adresse assurance :	313 Terrasses de l'Arche 92727 NANTERRE CEDEX
Date d'obtention :	22/04/2016	N° de contrat d'assurance :	10063271004
Organisme certificateur	I.CERT PARC EDONIA - BAT G - RUE DE LA TERRE VICTORIA - 35760 SAINT GREGOIRE	Date de validité :	31/12/2018

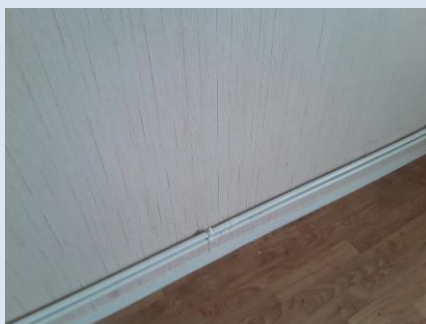
PRELEVEMENT : 27LAO0301P004

NOM DU CLIENT	NUMERO DU DOSSIER	PIECE OU LOCAL	
OPH77	27LAO0301 29/05/2018	Chambre 1	
ELEMENT	DESCRIPTIF DU LABORATOIRE	DATE DE PRELEVEMENT	NOM DE L'OPERATEUR
Enduit / Peinture béton	Enduit beige en vrac non séparable + peinture non séparable	29/05/2018	BEDEL Gaetan
LOCALISATION		RESULTAT	
Mur A		Amiante non détecté

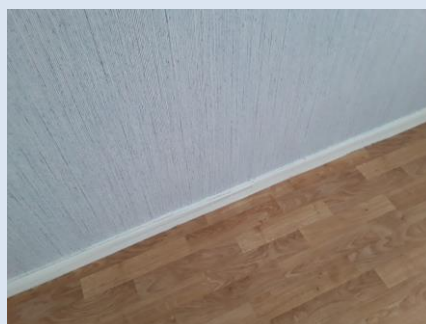
PRELEVEMENT : 27LAO0301P005			
NOM DU CLIENT	NUMERO DU DOSSIER	PIECE OU LOCAL	
OPH77	27LAO0301 29/05/2018	Chambre 2	
ELEMENT	DESCRIPTIF DU LABORATOIRE	DATE DE PRELEVEMENT	NOM DE L'OPERATEUR
Enduit / Peinture	Enduit plâtreux blanc en vrac non séparable + peintures multiples non séparable	29/05/2018	BEDEL Gaetan
LOCALISATION		RESULTAT	
Mur A		Amiante non détecté

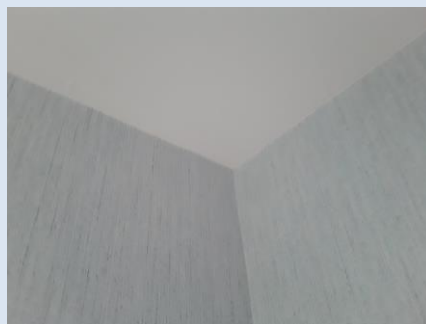
PRELEVEMENT : 27LAO0301P006			
NOM DU CLIENT	NUMERO DU DOSSIER	PIECE OU LOCAL	
OPH77	27LAO0301 29/05/2018	Chambre 3	
ELEMENT	DESCRIPTIF DU LABORATOIRE	DATE DE PRELEVEMENT	NOM DE L'OPERATEUR
Enduit / Peinture béton	Enduit plâtreux blanc en vrac non séparable + peinture non séparable + papier en faible quantité non séparable + matériau gris en faible quantité en vrac non séparable	29/05/2018	BEDEL Gaetan
LOCALISATION		RESULTAT	
Plafond		Amiante non détecté

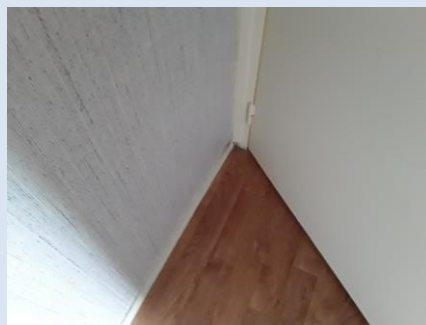
PRELEVEMENT : 27LAO0301P007			
NOM DU CLIENT	NUMERO DU DOSSIER	PIECE OU LOCAL	
OPH77	27LAO0301 29/05/2018	Chambre 3	
ELEMENT	DESCRIPTIF DU LABORATOIRE	DATE DE PRELEVEMENT	NOM DE L'OPERATEUR
Revêtement souple	Revêtement souple marron + colle polymère jaune non séparable + revêtement bicouche souple beige et noir + ragréage gris en faible quantité non séparable	29/05/2018	BEDEL Gaetan
LOCALISATION		RESULTAT	
Sol		Amiante non détecté	
EMPLACEMENT

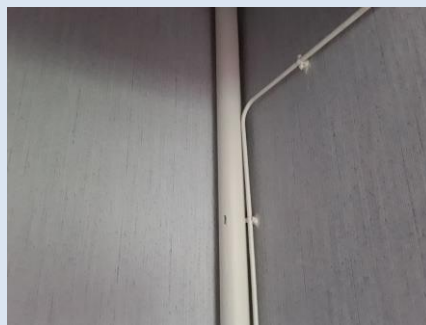
PIECE	ETAGE	ELEMENTS	DESCRIPTIF LABORATOIRE	REPERAGE	Echantillon	METHODE	ETAT	RESULTAT
Chambre 3		Conduit Amiante ciment		Du sol au plafond	27LAO0301P010	JP	BON ETAT	Amiante détectée
Chambre 3		Conduit Amiante ciment		Du sol au plafond	27LAO0301P010	JP	BON ETAT	Amiante détectée

PRELEVEMENT : 27LAO0301P010			
NOM DU CLIENT	NUMERO DU DOSSIER		PIECE OU LOCAL
OPH77	27LAO0301 29/05/2018		Chambre 3
ELEMENT	DESCRIPTIF DU LABORATOIRE	DATE DE PRELEVEMENT	NOM DE L'OPERATEUR
Conduit Amiante ciment		29/05/2018	BEDEL Gaetan
LOCALISATION		RESULTAT	
Du sol au plafond		Amiante détectée	
EMPLACEMENT
