Rapport de mission de repérage des matériaux et produits contenant de l'amiante avant réalisation de travaux

27 RUE P. VIGNY LGT 1

1
77160 PROVINS

RAPPORT N° :	27LAP0201	Laboratoire d'Analyses :	ITGA
Repérage réalisé le :	12/01/2018	Adresse laboratoire :	3 RUE ARMAND HERPIN LACROIX - CS 46537 35065 RENNES CEDEX
Accompagnateur :		Numéro d'accréditation :	1-5967
Par :	Mickaël JULIEN	Organisme d'assurance professionnelle :	ALLIANZ
N° certificat :	CPDI 4129	Adresse assurance :	Direction Opérations Entreprises 5C Esplanade Charles de Gaulle 33081 BORDEAUX CEDEX
Date d'obtention :	01/01/2017	N° de contrat d'assurance :	55832566
Organisme certificateur	I.CERT Parc Edonia - Bâtiment G - Rue de la Terre Victoria - 35760 SAINT-GREGOIRE	Date de validité :	31/12/2018

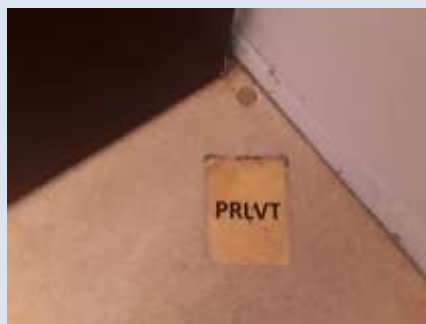
PRELEVEMENT : 27LAP0201P001			
NOM DU CLIENT	NUMERO DU DOSSIER	PIECE OU LOCAL	
OPH77	27LAP0201 12/01/2018	Entrée	
ELEMENT	DESCRIPTIF DU LABORATOIRE	DATE DE PRELEVEMENT	NOM DE L'OPERATEUR
Revêtement souple	Revêtement souple beige + matériau compact gris hétérogène	12/01/2018	JULIEN Mickaël
LOCALISATION		RESULTAT	
Sol		Fr1:Amiante non détecté

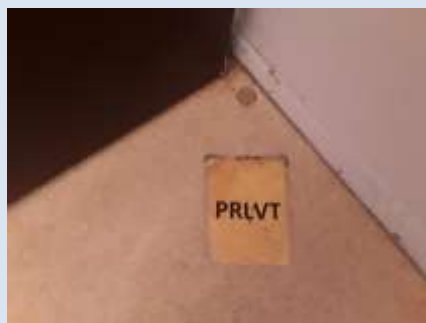
PRELEVEMENT : 27LAP0201P001			
NOM DU CLIENT	NUMERO DU DOSSIER	PIECE OU LOCAL	
OPH77	27LAP0201 12/01/2018	Entrée	
ELEMENT	DESCRIPTIF DU LABORATOIRE	DATE DE PRELEVEMENT	NOM DE L'OPERATEUR
Revêtement souple	Colle polymère jaunâtre non séparable + dalle dure cassante noire	12/01/2018	JULIEN Mickaël
LOCALISATION		RESULTAT	
Sol		Fr2:Amiante détecté (Chrysotile)

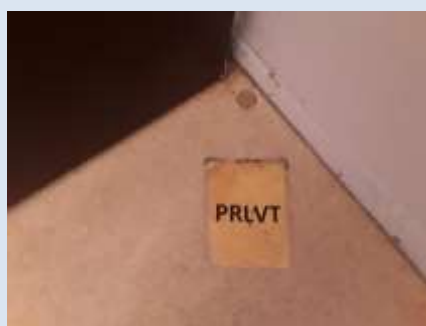
PRELEVEMENT : 27LAP0201P001

NOM DU CLIENT	NUMERO DU DOSSIER	PIECE OU LOCAL	
OPH77	27LAP0201 12/01/2018	Entrée	
ELEMENT	DESCRIPTIF DU LABORATOIRE	DATE DE PRELEVEMENT	NOM DE L'OPERATEUR
Revêtement souple	Colle bitumineuse noire + ragréage gris en vrac non séparable	12/01/2018	JULIEN Mickaël
LOCALISATION		RESULTAT	
Sol		Fr3:Amiante détecté (Chrysotile)

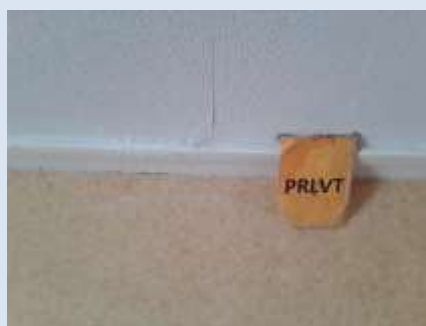
PRELEVEMENT : 27LAP0201P002

NOM DU CLIENT	NUMERO DU DOSSIER	PIECE OU LOCAL	
OPH77	27LAP0201 12/01/2018	Chambre 1	
ELEMENT	DESCRIPTIF DU LABORATOIRE	DATE DE PRELEVEMENT	NOM DE L'OPERATEUR
Enduit	Enduit gris en vrac + peintures multiples non séparable	12/01/2018	JULIEN Mickaël
LOCALISATION		RESULTAT	
Mur C		Amiante non détecté

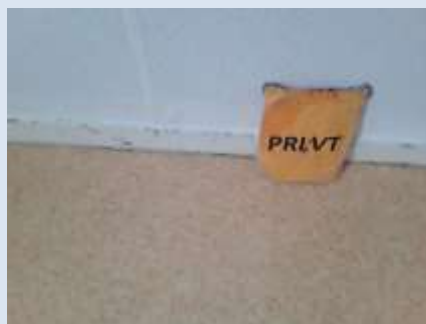
PRELEVEMENT : 27LAP0201P003

NOM DU CLIENT	NUMERO DU DOSSIER	PIECE OU LOCAL	
OPH77	27LAP0201 12/01/2018	Chambre 2	
ELEMENT	DESCRIPTIF DU LABORATOIRE	DATE DE PRELEVEMENT	NOM DE L'OPERATEUR
Enduit béton	Enduit plâtreux blanc en vrac + peintures multiples non séparable + papier non séparable + matériau gris en faible quantité non séparable	12/01/2018	JULIEN Mickaël
LOCALISATION		RESULTAT	
Mur D		Amiante non détecté

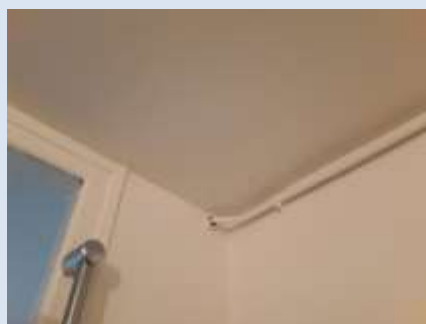
PRELEVEMENT : 27LAP0201P007

NOM DU CLIENT	NUMERO DU DOSSIER	PIECE OU LOCAL	
OPH77	27LAP0201 12/01/2018	Salle de bains	
ELEMENT	DESCRIPTIF DU LABORATOIRE	DATE DE PRELEVEMENT	NOM DE L'OPERATEUR
Enduit béton	Enduit plâtreux blanc en vrac + peinture non séparable	12/01/2018	JULIEN Mickaël
LOCALISATION		RESULTAT	
Plafond		Amiante non détecté

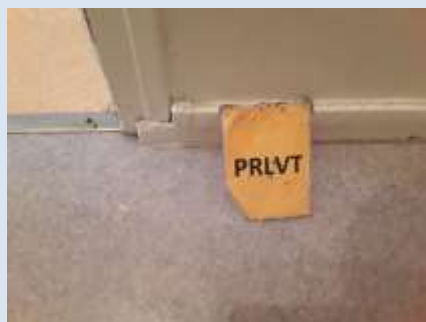
PRELEVEMENT : 27LAP0201P008

NOM DU CLIENT	NUMERO DU DOSSIER	PIECE OU LOCAL	
OPH77	27LAP0201 12/01/2018	Salle de bains	
ELEMENT	DESCRIPTIF DU LABORATOIRE	DATE DE PRELEVEMENT	NOM DE L'OPERATEUR
Enduit	Enduit plâtreux blanc en vrac + peintures multiples non séparable + matériau gris non séparable	12/01/2018	JULIEN Mickaël
LOCALISATION		RESULTAT	
Mur D		Amiante non détecté

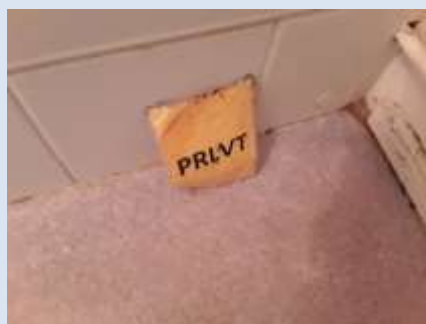
PRELEVEMENT : 27LAP0201P009			
NOM DU CLIENT	NUMERO DU DOSSIER	PIECE OU LOCAL	
OPH77	27LAP0201 12/01/2018	Salle de bains	
ELEMENT	DESCRIPTIF DU LABORATOIRE	DATE DE PRELEVEMENT	NOM DE L'OPERATEUR
Faïence 1	Colle beige + couche plâtreuse blanche en faible quantité non séparable + carrelage	12/01/2018	JULIEN Mickaël
LOCALISATION		RESULTAT	
Mur B		Amiante non détecté

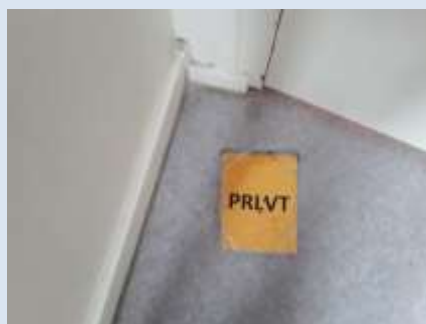
PRELEVEMENT : 27LAP0201P011

NOM DU CLIENT	NUMERO DU DOSSIER	PIECE OU LOCAL	
OPH77	27LAP0201 12/01/2018	Cuisine	
ELEMENT	DESCRIPTIF DU LABORATOIRE	DATE DE PRELEVEMENT	NOM DE L'OPERATEUR
Revêtement souple	Colle polymère jaune non séparable + peinture non séparable + colle bitumineuse noire	12/01/2018	JULIEN Mickaël
LOCALISATION		RESULTAT	
Sol		Fr2:Amiante détecté (Chrysotile)

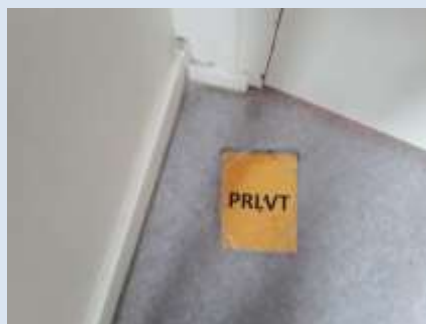
PRELEVEMENT : 27LAP0201P011

NOM DU CLIENT	NUMERO DU DOSSIER	PIECE OU LOCAL	
OPH77	27LAP0201 12/01/2018	Cuisine	
ELEMENT	DESCRIPTIF DU LABORATOIRE	DATE DE PRELEVEMENT	NOM DE L'OPERATEUR
Revêtement souple	Revêtement souple gris + revêtement souple beige + ragréage gris	12/01/2018	JULIEN Mickaël
LOCALISATION		RESULTAT	
Sol		Fr1:Amiante non détecté

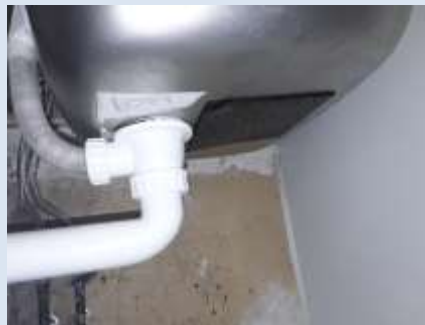
PRELEVEMENT : 27LAP0201P012			
NOM DU CLIENT	NUMERO DU DOSSIER		PIECE OU LOCAL
OPH77	27LAP0201 12/01/2018		Cuisine
ELEMENT	DESCRIPTIF DU LABORATOIRE	DATE DE PRELEVEMENT	NOM DE L'OPERATEUR
Revêtement bitumineux	Tampon bitumineux noir	12/01/2018	JULIEN Mickaël
LOCALISATION		RESULTAT	
Sous évier		Amiante non détecté	
EMPLACEMENT
